# Asbestinventarisatetest

Opitterkiezel 34, 3960 Bree

Attestnummer : **20260325-000392.000**

**Asbestveilig** (maar mogelijk niet asbestvrij)

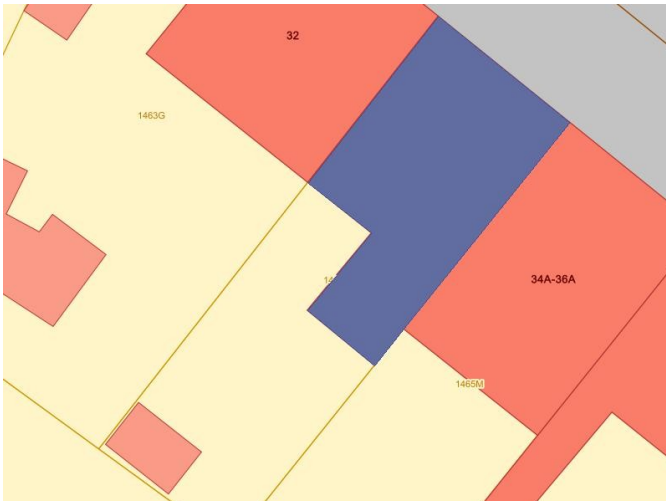
## Zone 1: Hoofdgebouw

- 0 Asbestmaterialen
- 0 Beperkingen
- 0 Uitsluitingen
- 0 Roerende goederen
- 0 Puin, steenslag, (water)bodem
- 1 Advies
- 2 Geen asbest

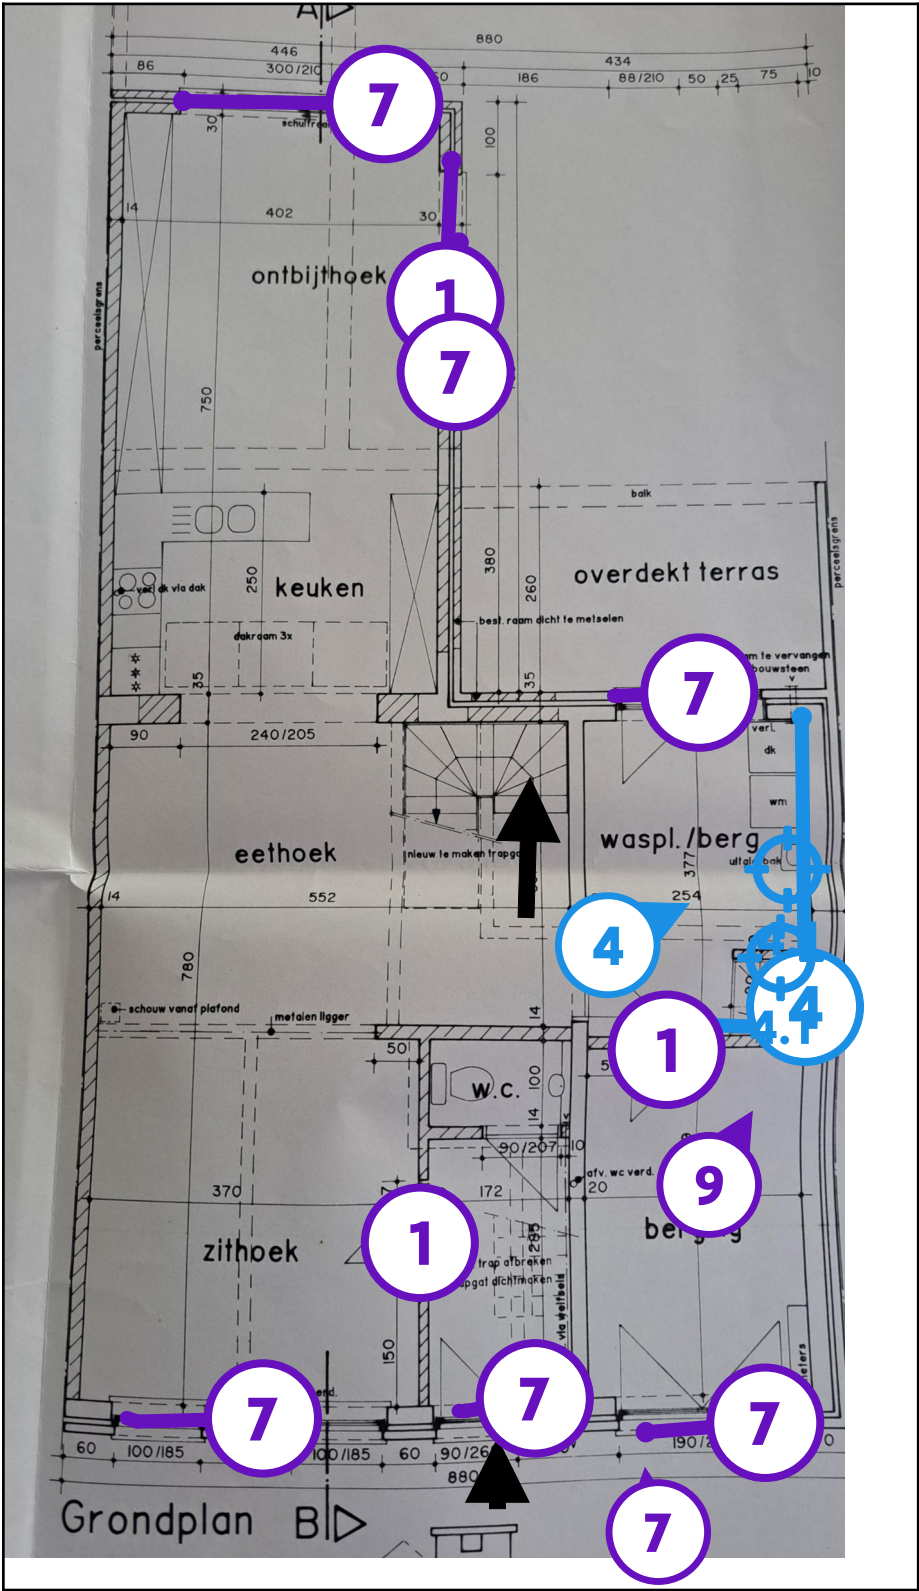
Plan 1.1: nv0

| 9. CV-brander (niet verdacht) | Overige ruimte of materiaal | - |

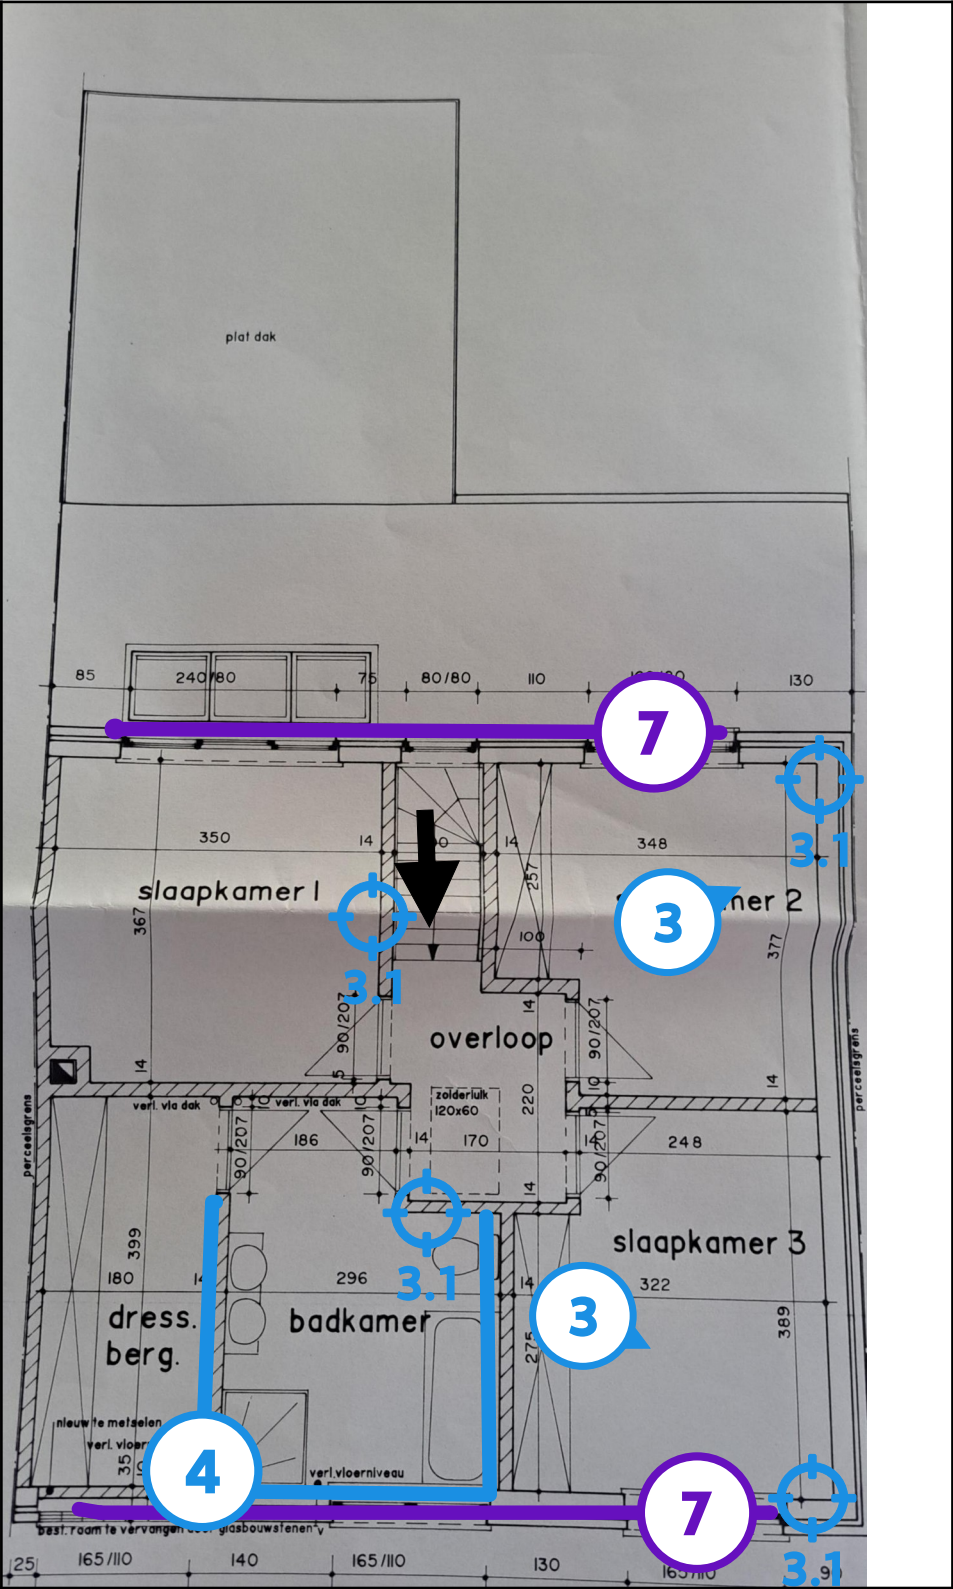
Plan 1.2: nv1

| 7. Mastiek (niet asbestverdacht) | Overige ruimte of materiaal | - |

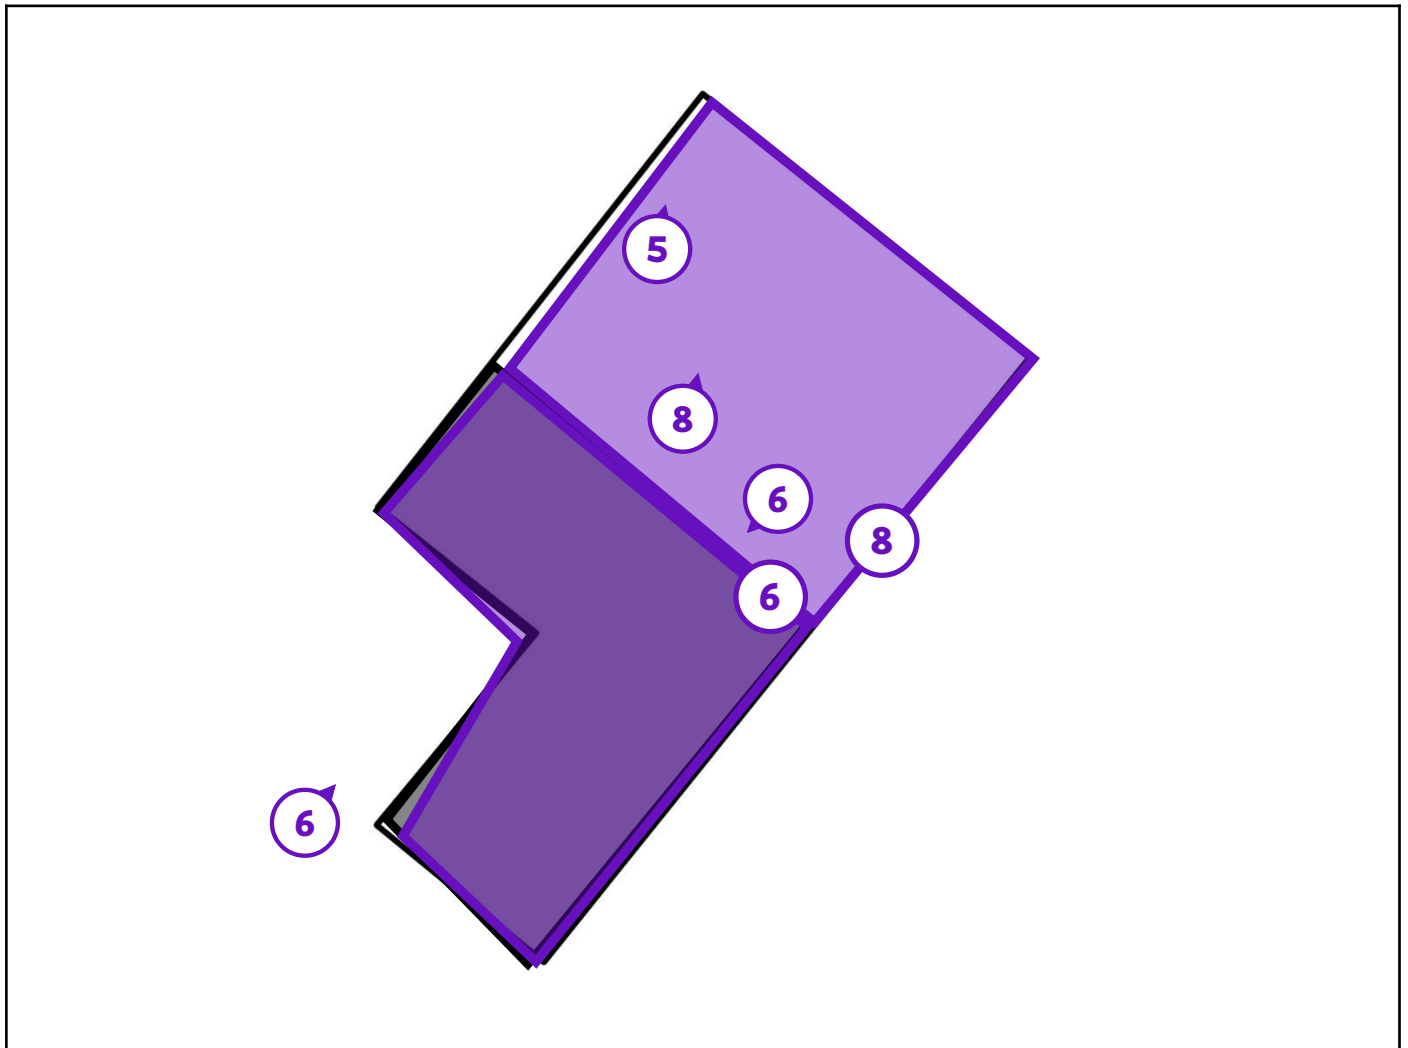
## Plan 1.3: dakenplan

| Beschrijving | Type | Actie |
|---|---|---|
| 8. Onderdak (niet-asbestverdacht) | Overige ruimte of materiaal | - |

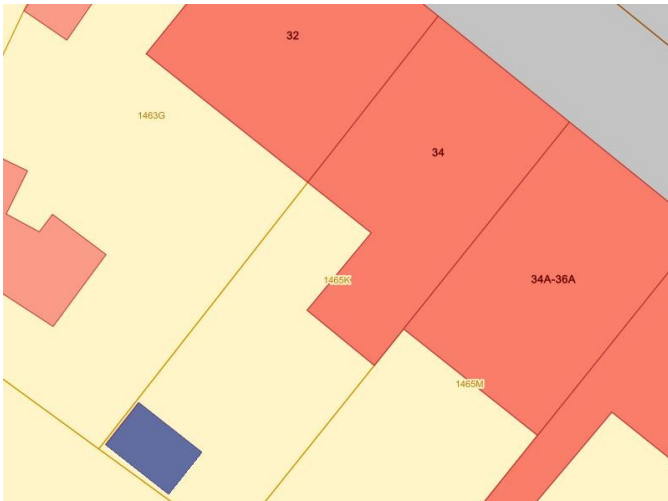
## Zone 2: tuinhuis

- 0 Asbestmaterialen
- 0 Beperkingen
- 0 Uitsluitingen
- 0 Roerende goederen
- 0 Puin, steenslag, (water)bodem
- 1 Advies**
- 0 Geen asbest
