# Asbestinventarisatetest

Maaseikerlaan 81, 3680 Maaseik

Attestnummer : **20260117-000087.000**

Uitgegeven op : **17.01.2026**

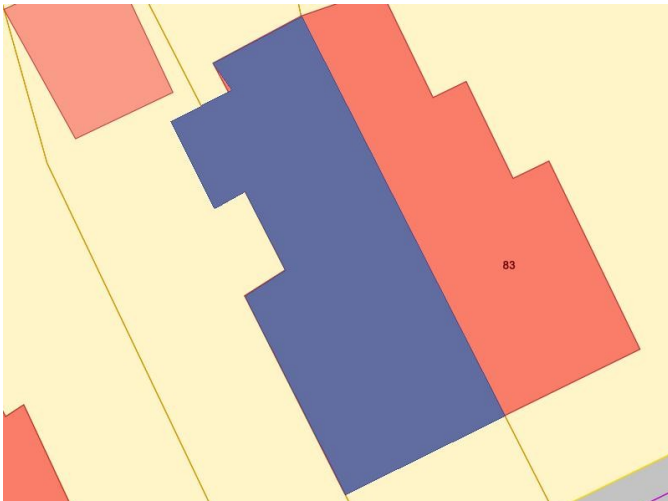
## Zone 1: Hoofdgebouw

- 0 Asbestmaterialen
- 0 Beperkingen
- 0 Uitsluitingen
- 0 Roerende goederen
- 0 Puin, steenslag, (water)bodem
- 0 Adviezen
- 1 Geen asbest**
