Asbestinventarisatetest

Pieter P. Rubensstraat 7/6, 3680 Maaseik

Attestnummer : 20260421-000341.000

Uitgegeven op : 21.04.2026

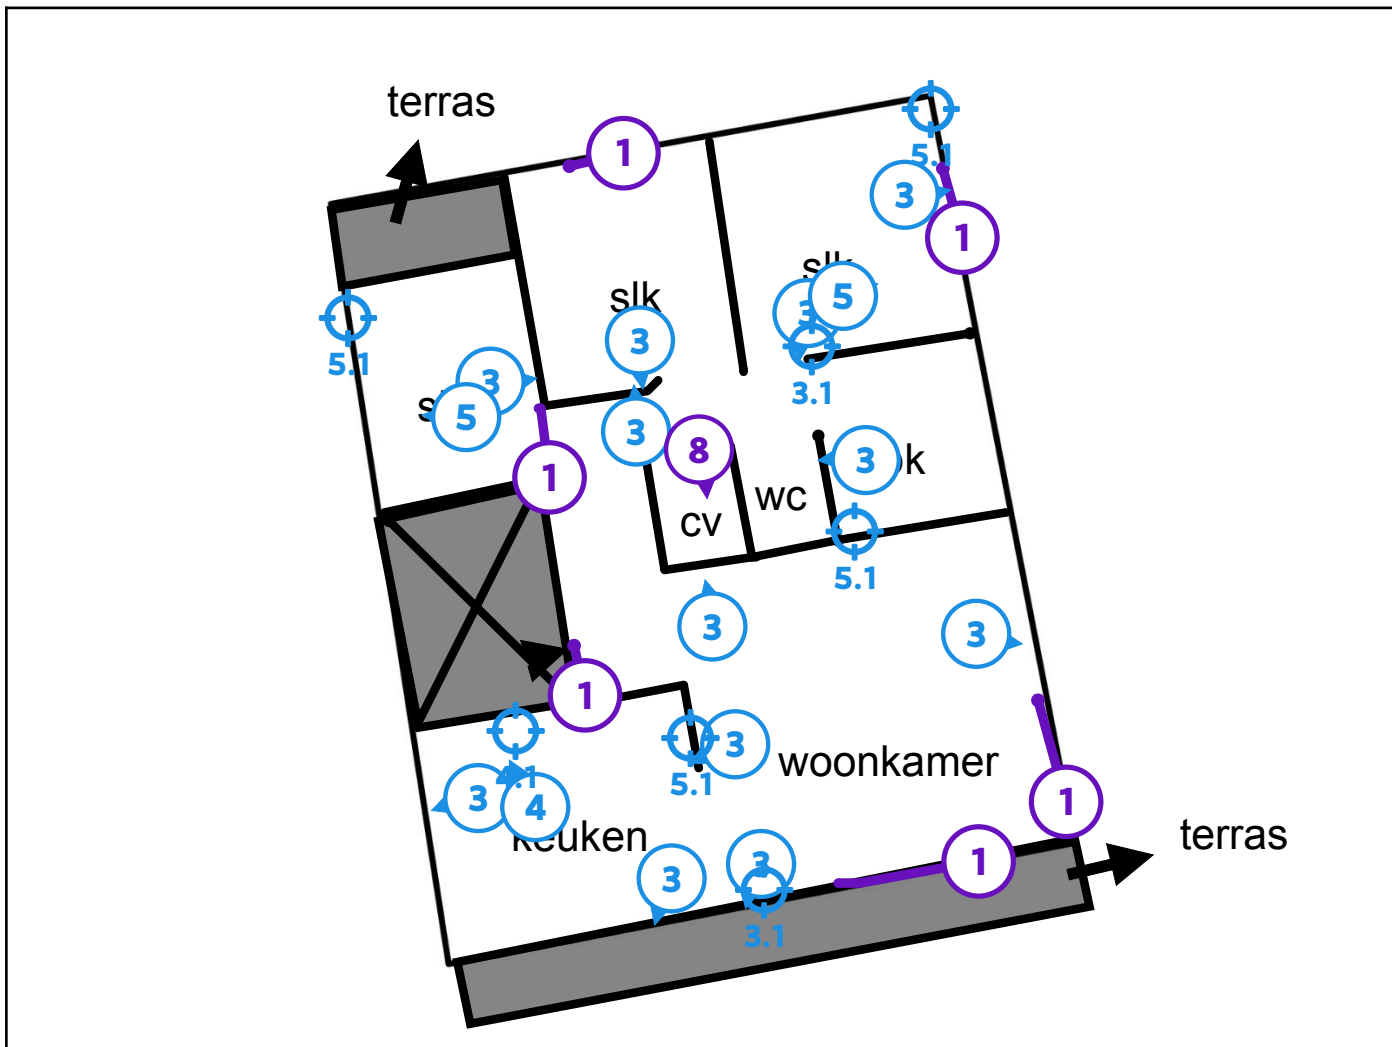
Plan 1.1: nv0

| 8. CV-brander (niet verdacht) | Overige ruimte of materiaal | - |

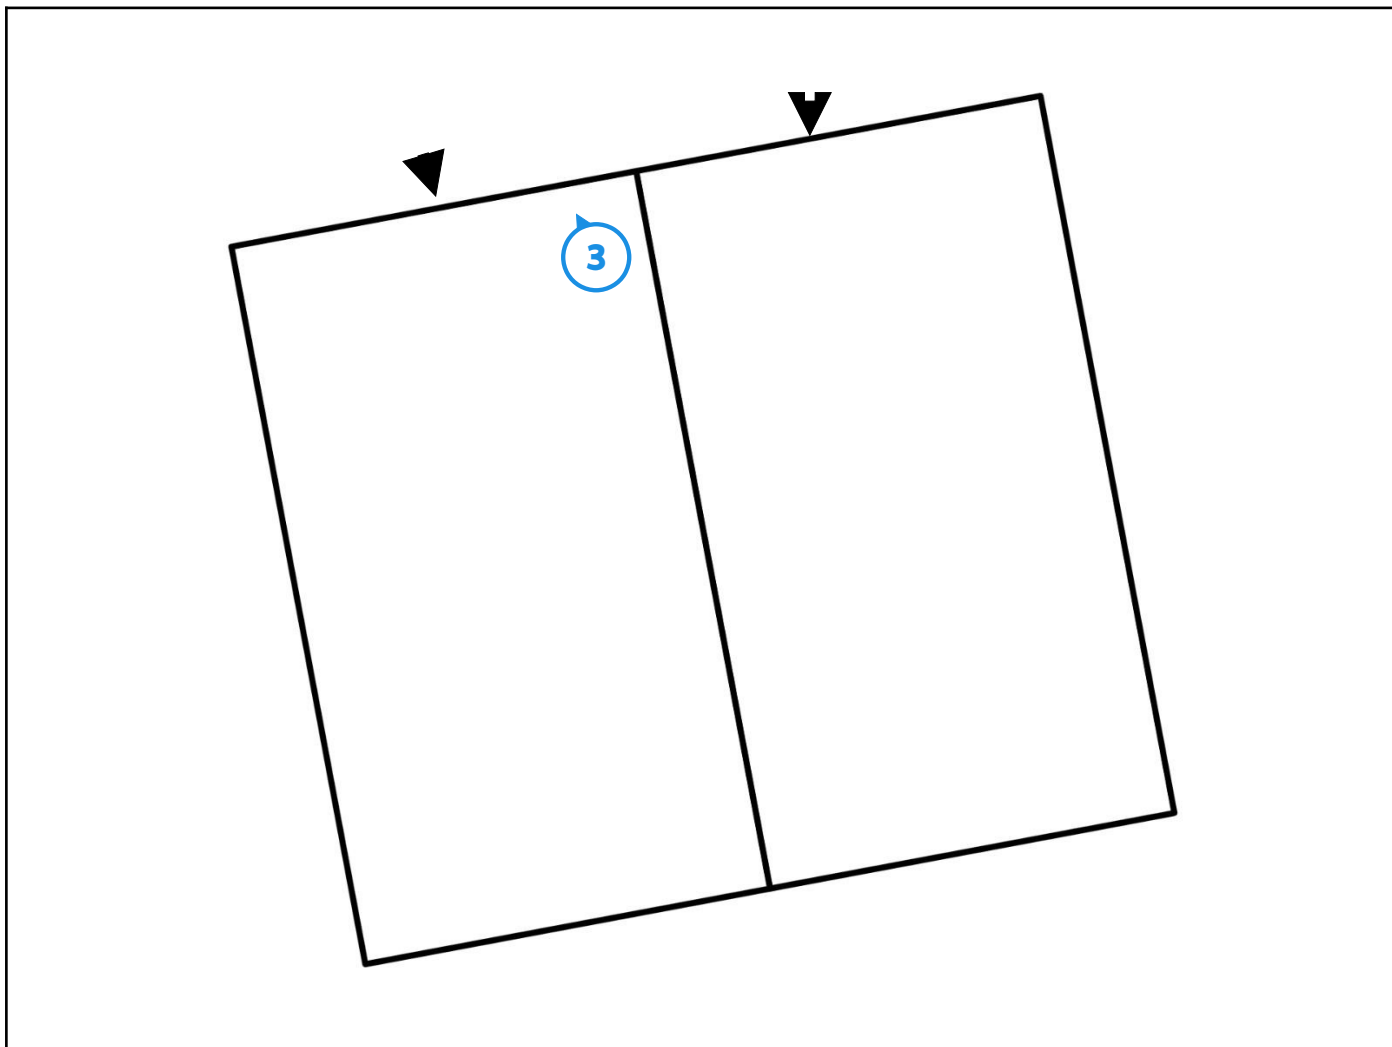
Plan 2.1: garage plan

| Beschrijving | Type | Actie |
|---|---|---|
| 3. Bakeliet toepassingen , afdekplaatjes en radiatorknoppen | Geen asbest | - |
