Asbestinventarisatetest

Weertersteenweg 82, 3640 Kinrooi

Attestnummer : **20260428-000244.000**

Uitgegeven op : **28.04.2026**

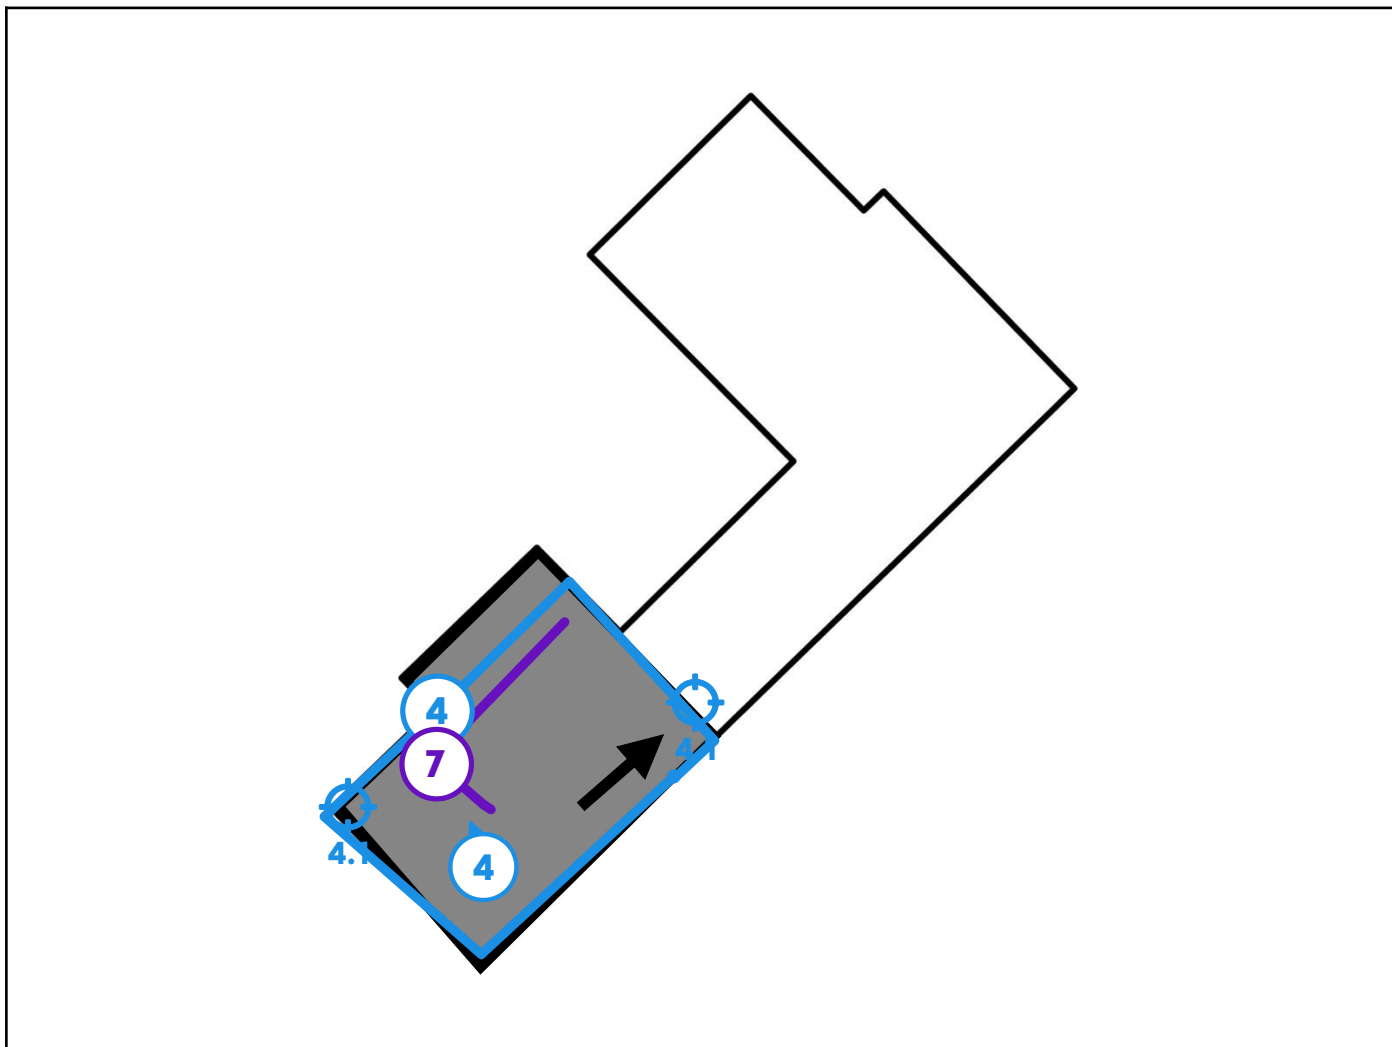
Plan 1.1: kelder

Beschrijving	Type	Actie
4. Smeerlaag in cement (binnen) in keldermuren	Geen asbest	-
4.1 Code: g512	Mengmonster	-
7. Leidingisolatie (niet asbestverdacht)	Overige ruimte of materiaal	-

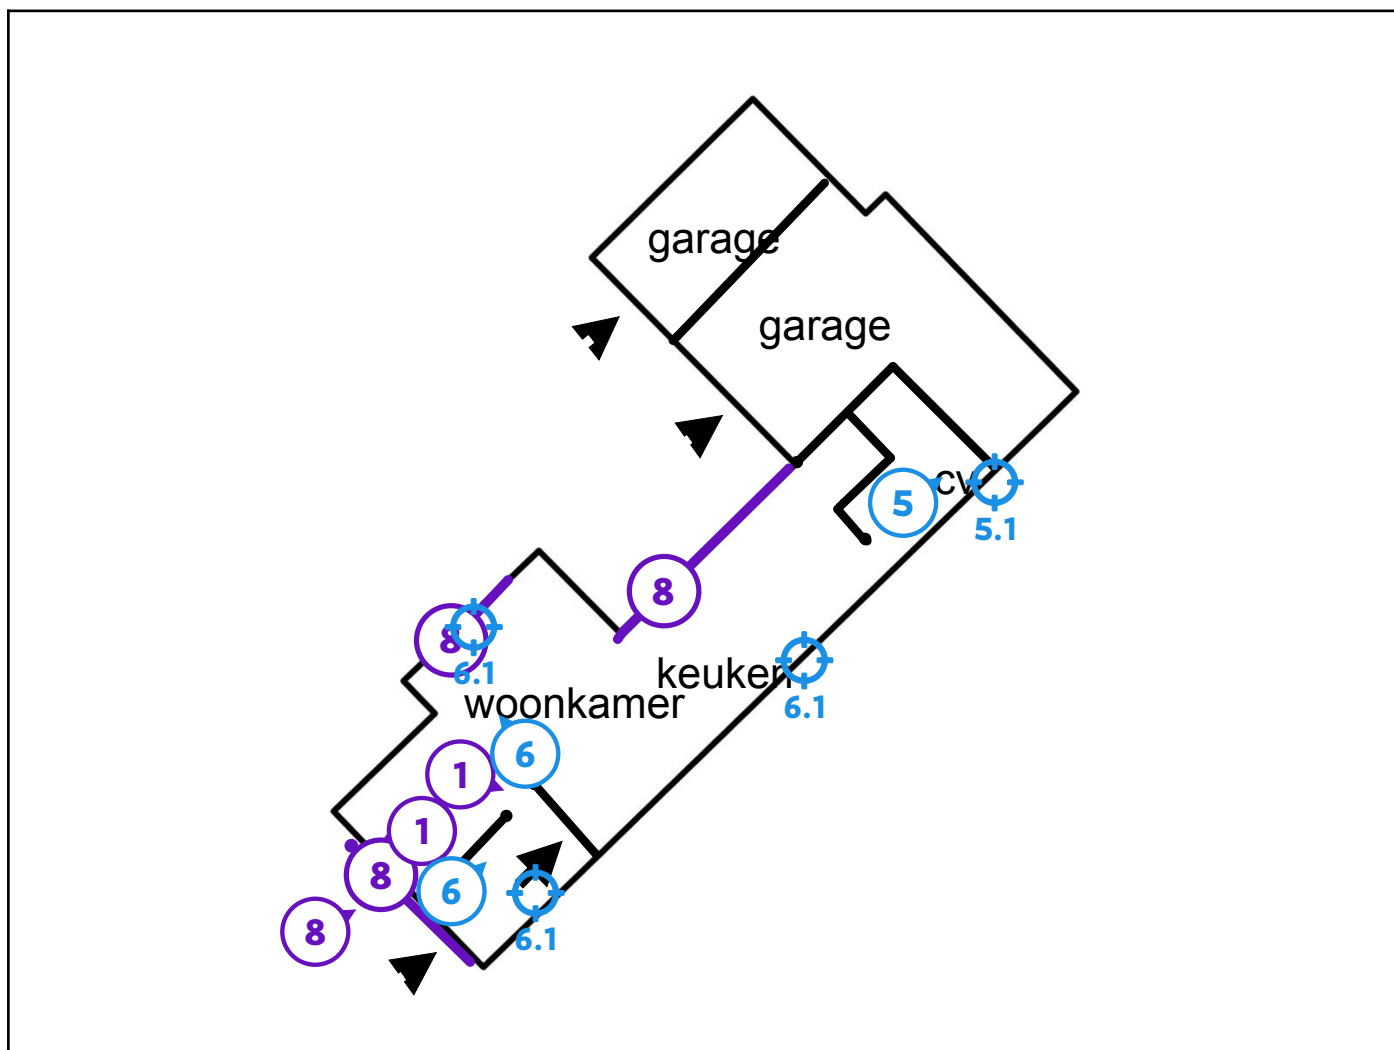
Plan 1.2: nv0

Beschrijving	Type	Actie
1. raamtabletten en deurdorpels in natuursteen	Advies	-
5. Pakking CV-brander	Geen asbest	-
5.1 Code: g514	Puntmonster	-
6. Pleisterwerk wanden	Geen asbest	-
6.1 Code: g511	Mengmonster	-
8. siliconen ramen	Overige ruimte of materiaal	-

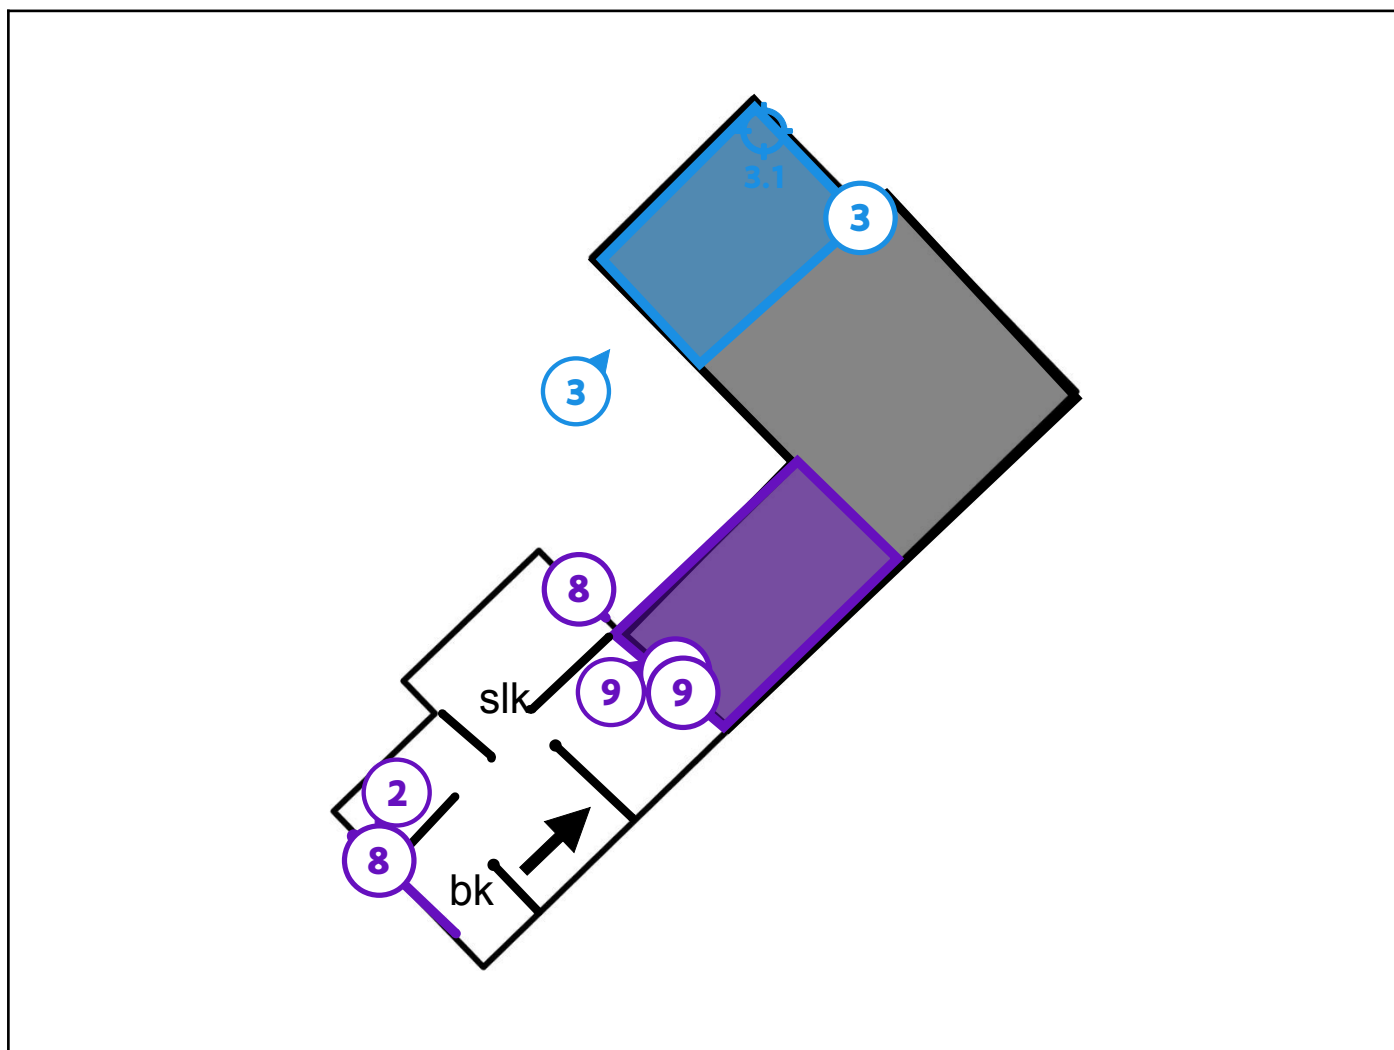
Plan 1.3: nv1

Beschrijving	Type	Actie
2. dichtingen aan 3 schijven 1 radiator	Advies	-
3. Roofing dakbedekking garage	Geen asbest	-
3.1 Code: g513	Puntmonster	-
8. siliconen ramen	Overige ruimte of materiaal	-
9. EPDM platdak achterbouw	Overige ruimte of materiaal	-

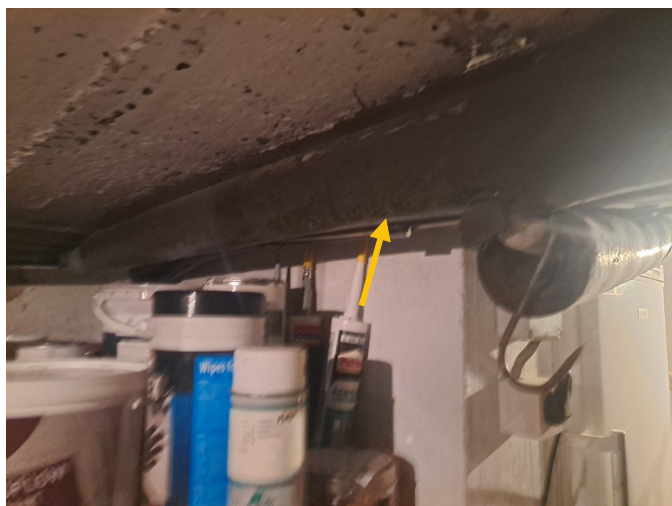
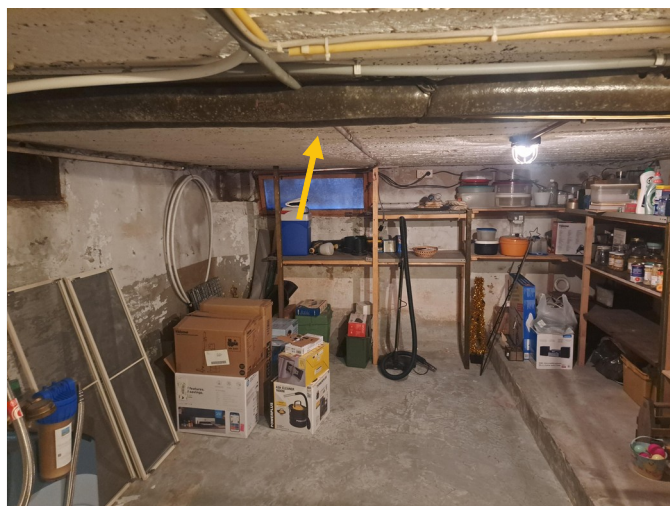
Beschrijving	Notitie	Terug te vinden op plannen
Fiche 7: Leidingisolatie (niet asbestverdacht)	De leidingisolatie bevat geen waarneembare asbestverdachte materialen. zwarte mousse	Plan 1.1: kelder
Fiche 8: siliconen ramen	-	Plan 1.2: nv0 Plan 1.3: nv1 Plan 2.1: tuinhuis
Fiche 9: EPDM platdak achterbouw	-	Plan 1.3: nv1
Fiche 10: Onderdak (niet-asbestverdacht)	Bij het optillen van een dakpan werd geen asbestverdacht onderdak aangetroffen. zwarte bplexfolie aan het tuinhuis en achter isolatie op zolder doek	Plan 1.4: dakenplan Plan 2.2: tuinhuis dakenplan
