# Asbestinventarisatetest

Hurkenstraat 9, 3640 Kinrooi

Attestnummer : 20260430-000186.000

Uitgegeven op : 30.04.2026

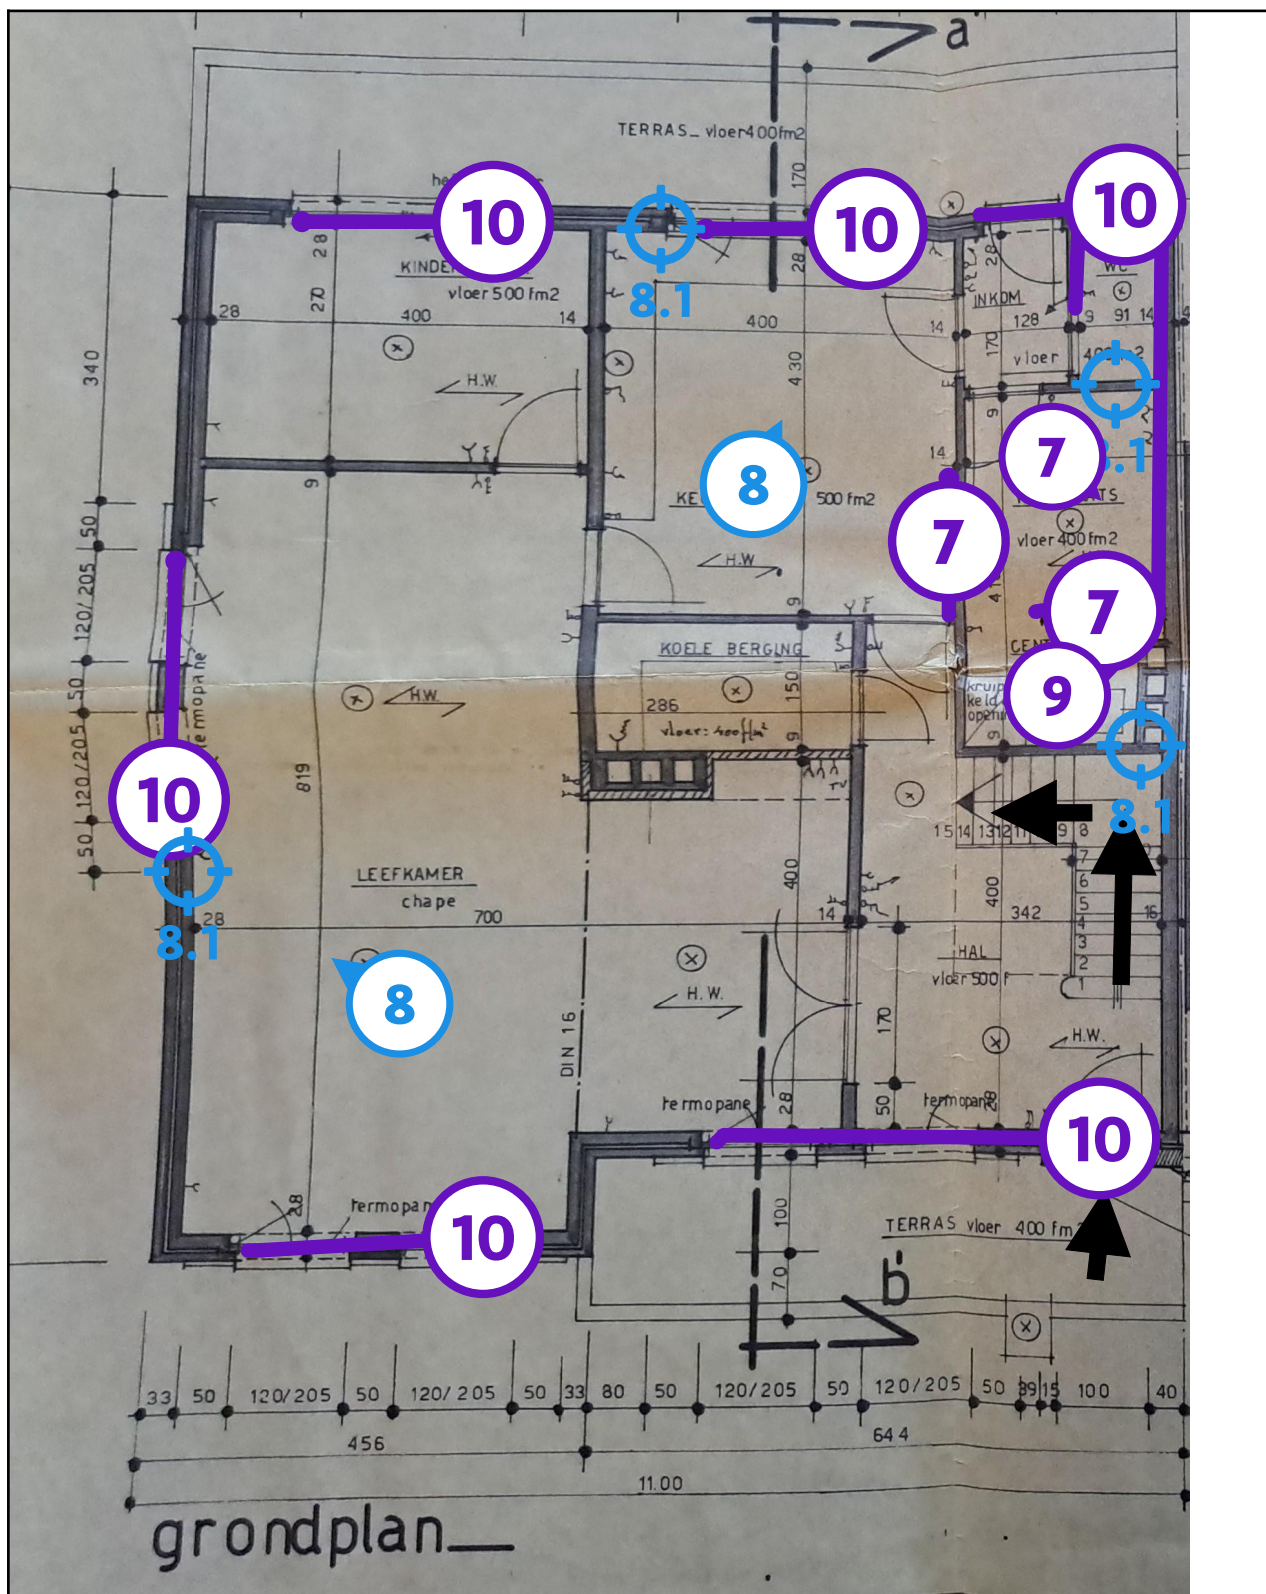
# Plan 1.1: nv0

7. eventuele Lijm achter wandtegels badkamer en kelder en keuken	Advies	-
8. Pleisterwerk muren	Geen asbest	-
8.1 Code: g591	Mengmonster	-
9. CV-brander (niet verdacht)	Overige ruimte of materiaal	-
10. siliconen ramen	Overige ruimte of materiaal	-

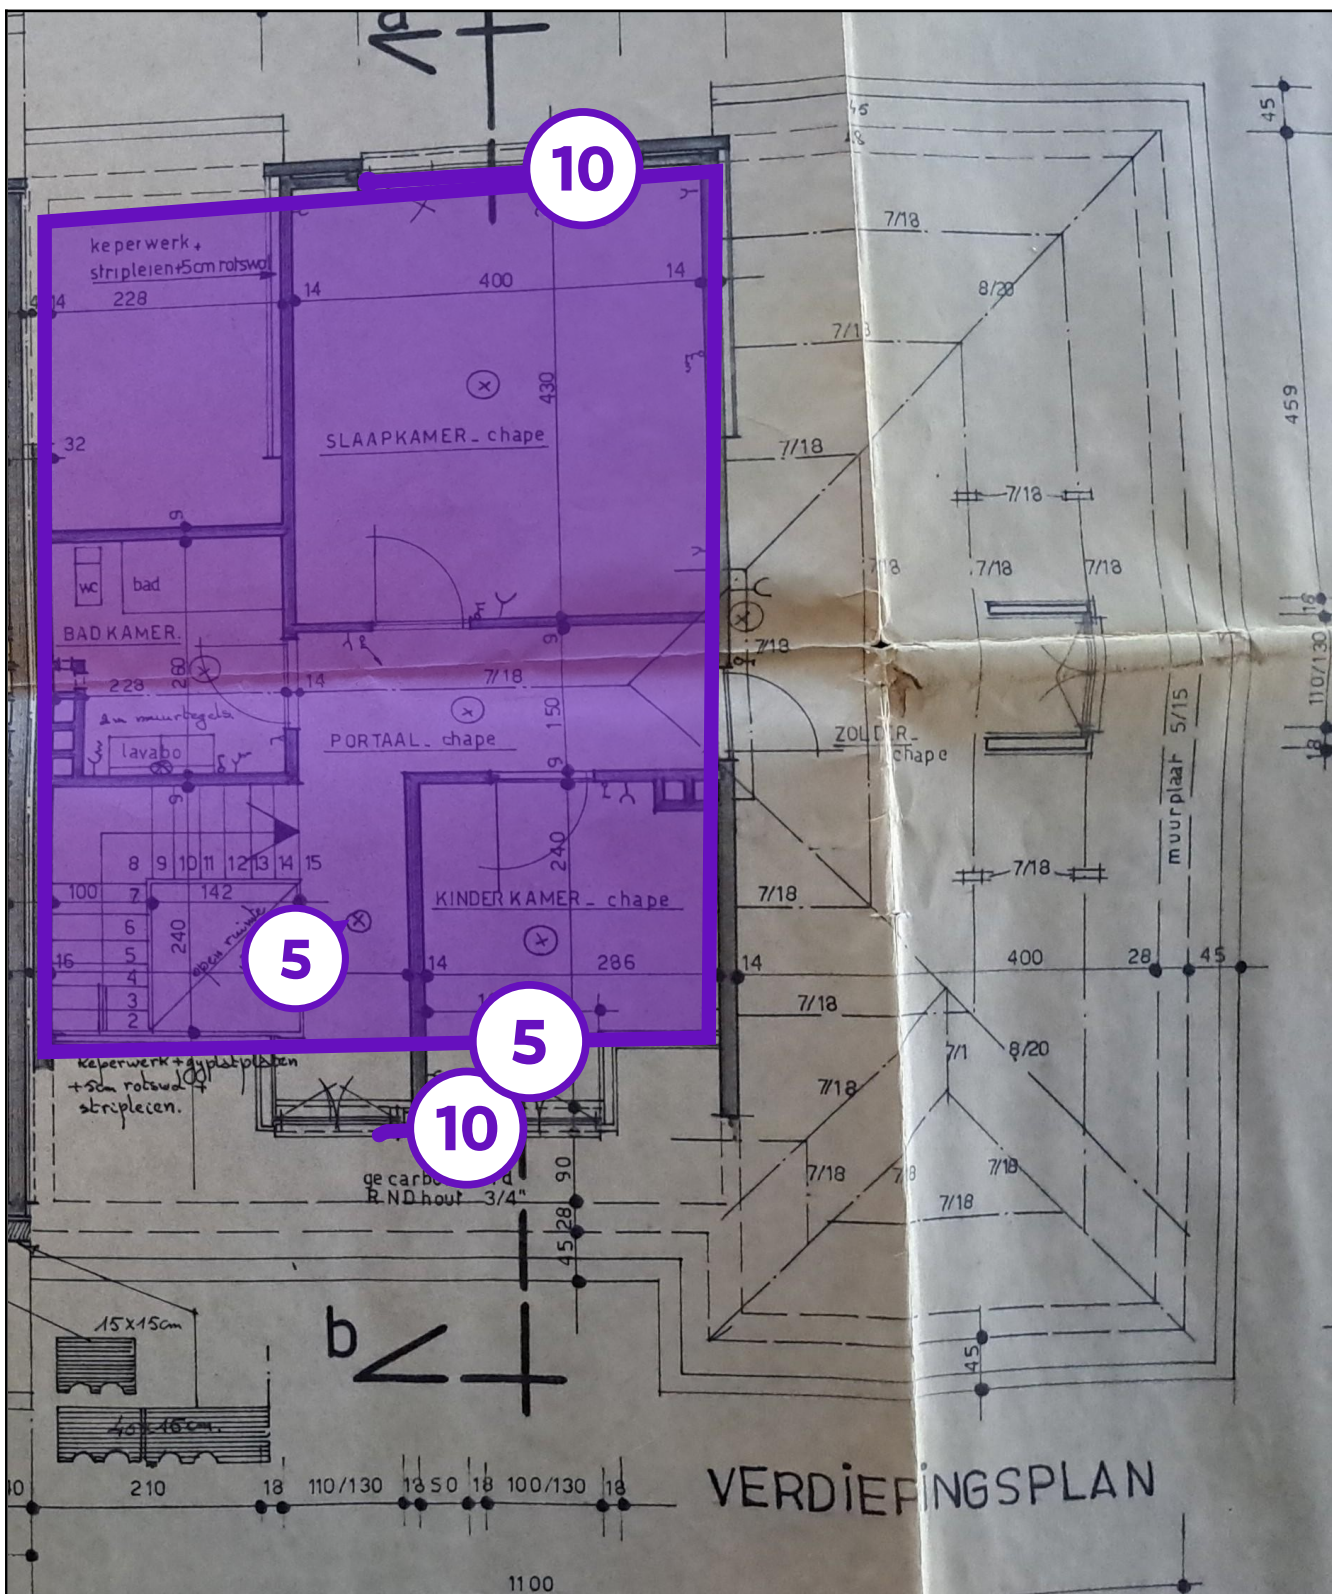
# Plan 1.2: nv1

5. Vloerzeil ( niet asbestverdacht)	Advies	-
10. siliconen ramen	Overige ruimte of materiaal	-

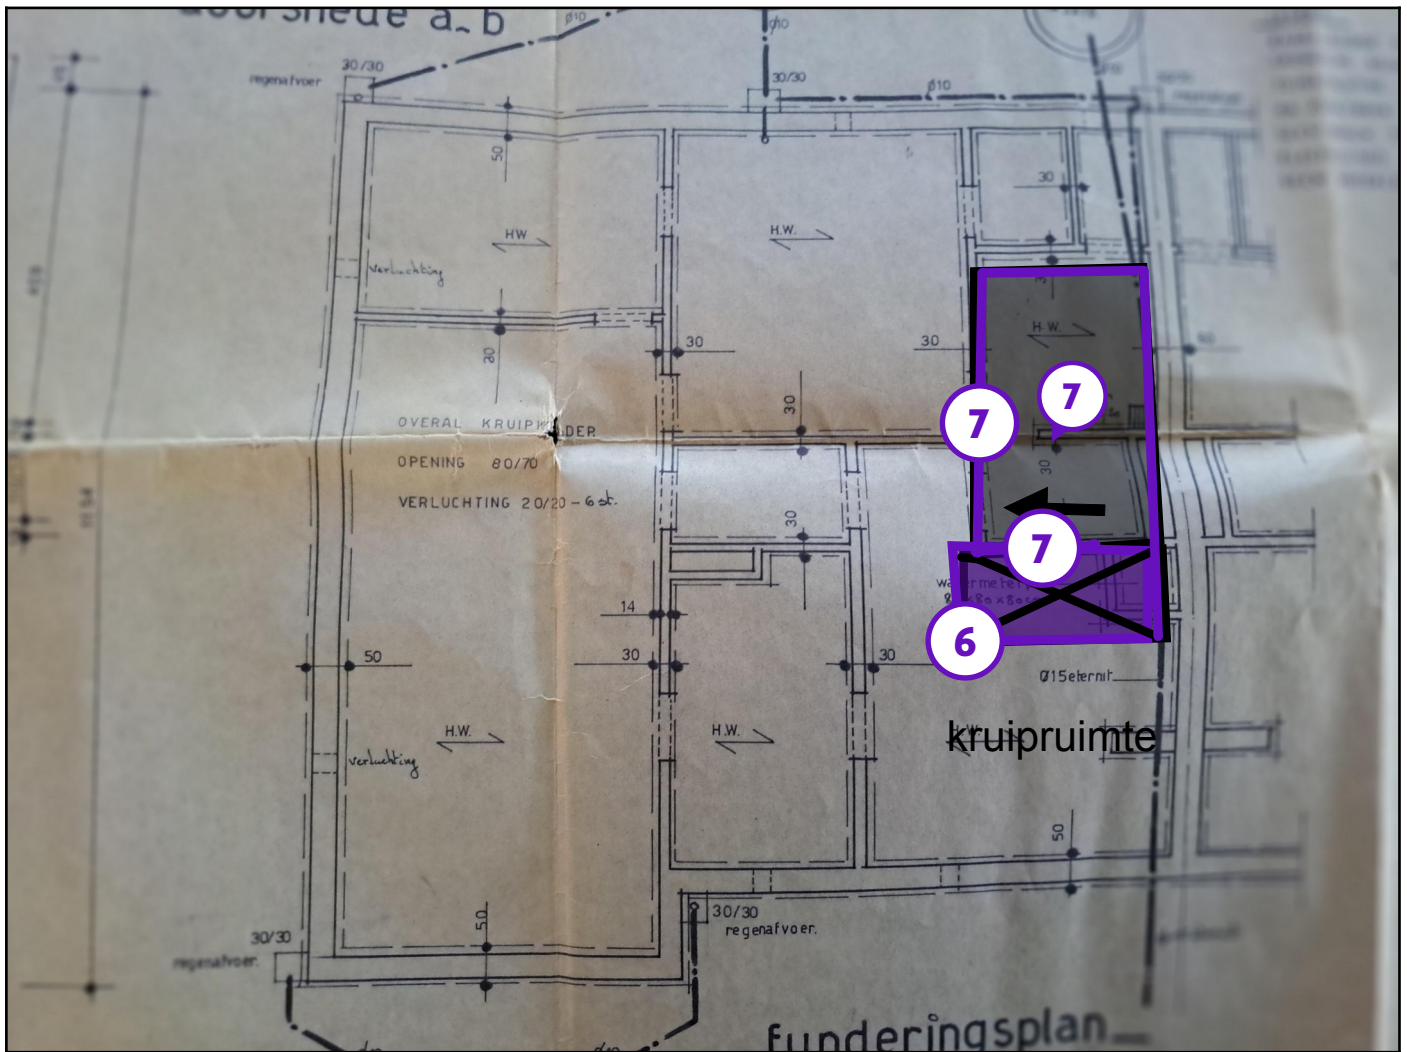
## Plan 1.3: kelder

Beschrijving	Type	Actie
6. kruipkelder	Advies	-
7. eventuele Lijm achter wandtegels badkamer en kelder en keuken	Advies	-

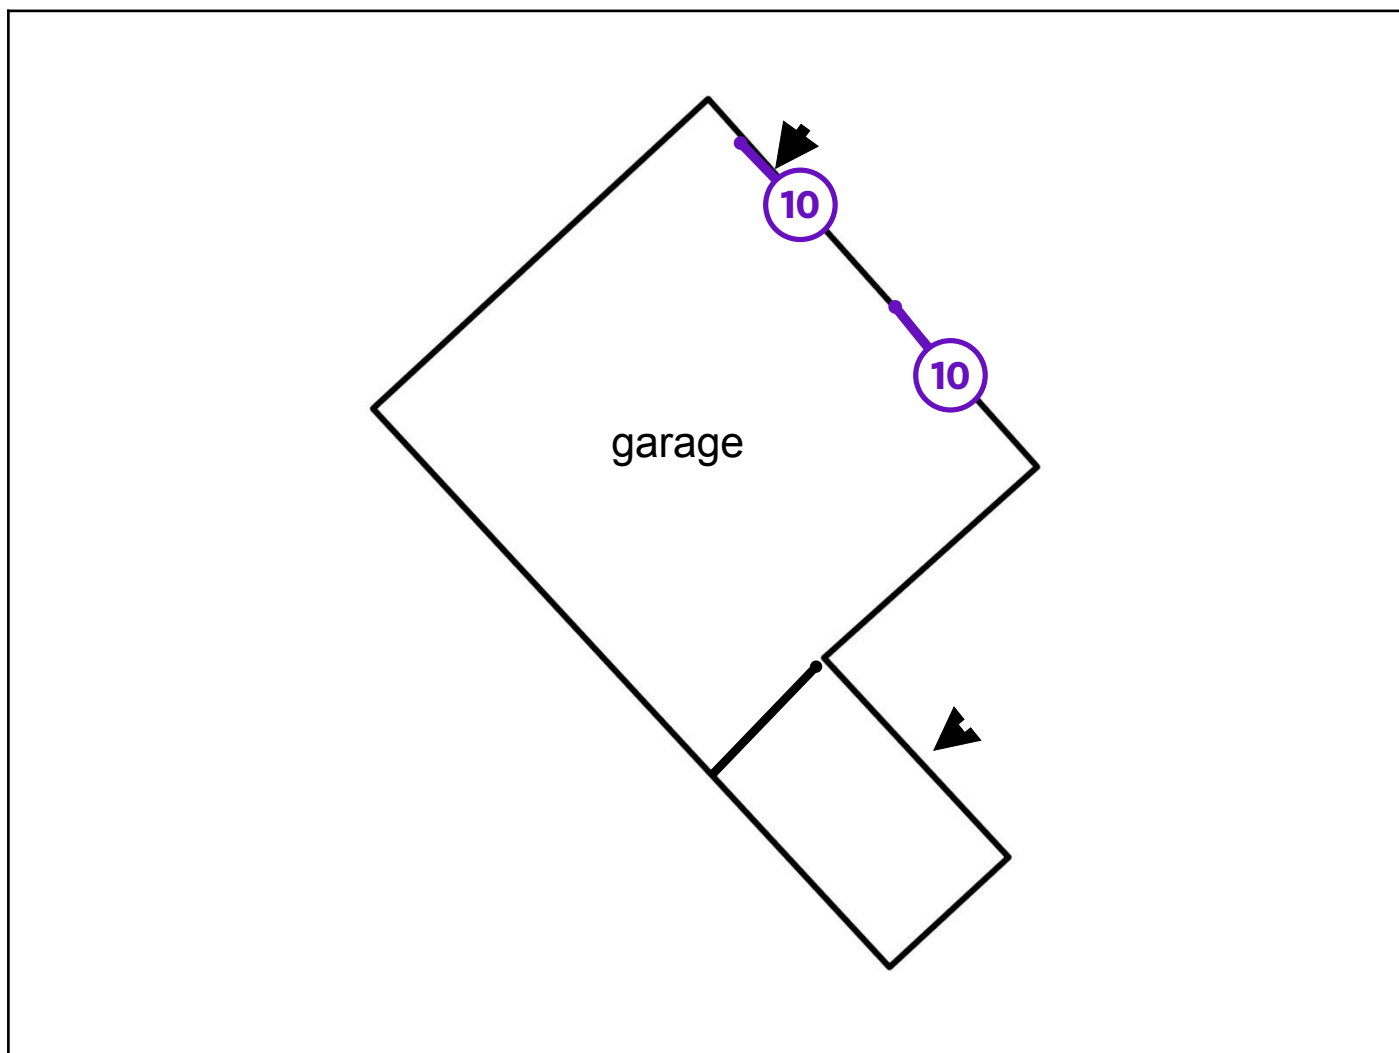
## Plan 2.1: garage plan

Beschrijving	Type	Actie
10. siliconen ramen	Overige ruimte of materiaal	-

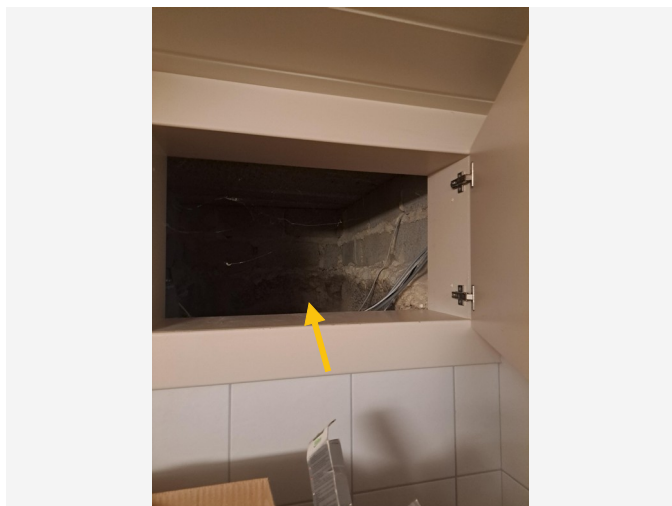
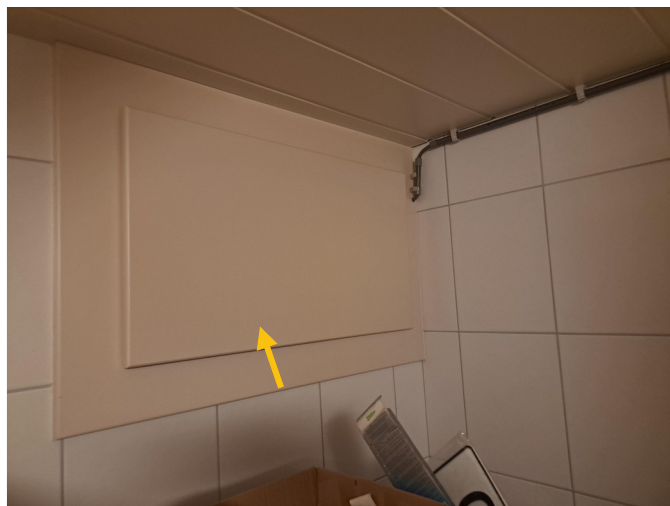
De asbestdeskundige beoordeelt het materiaal als niet-asbestverdacht.

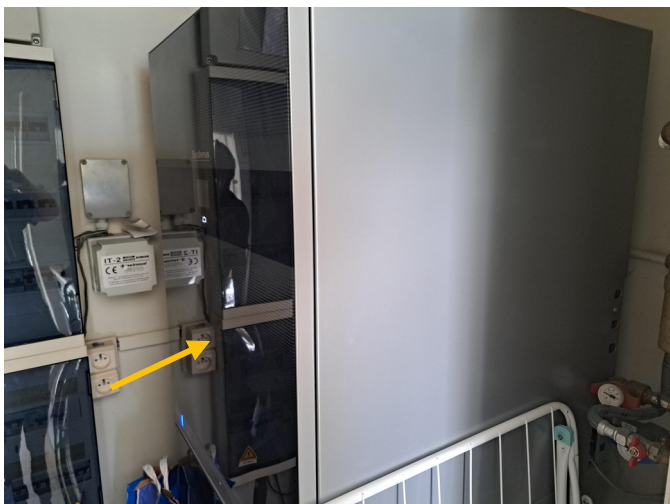
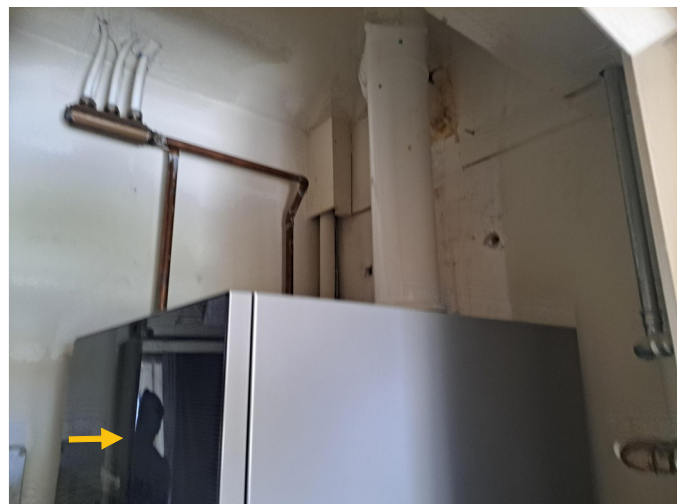
### Fiche 9: CV-brander (niet verdacht)

Beschrijving	Notitie	Terug te vinden op plannen
Fiche 9: CV-brander (niet verdacht)	De CV-brander bevat geen asbestverdachte materialen.	Plan 1.1: nv0
Fiche 10: siliconen ramen	-	Plan 1.1: nv0 Plan 1.2: nv1 Plan 2.1: garage plan
Fiche 11: Onderdak (niet-asbestverdacht)	achter de isolatie zit een papieren onderdak	Plan 1.4: dakenplan
