Asbestinventarisatetest

Ophovenstraat 18, 3680 Maaseik

Attestnummer : 20230504-000492.000

Uitgegeven op : 04.05.2023

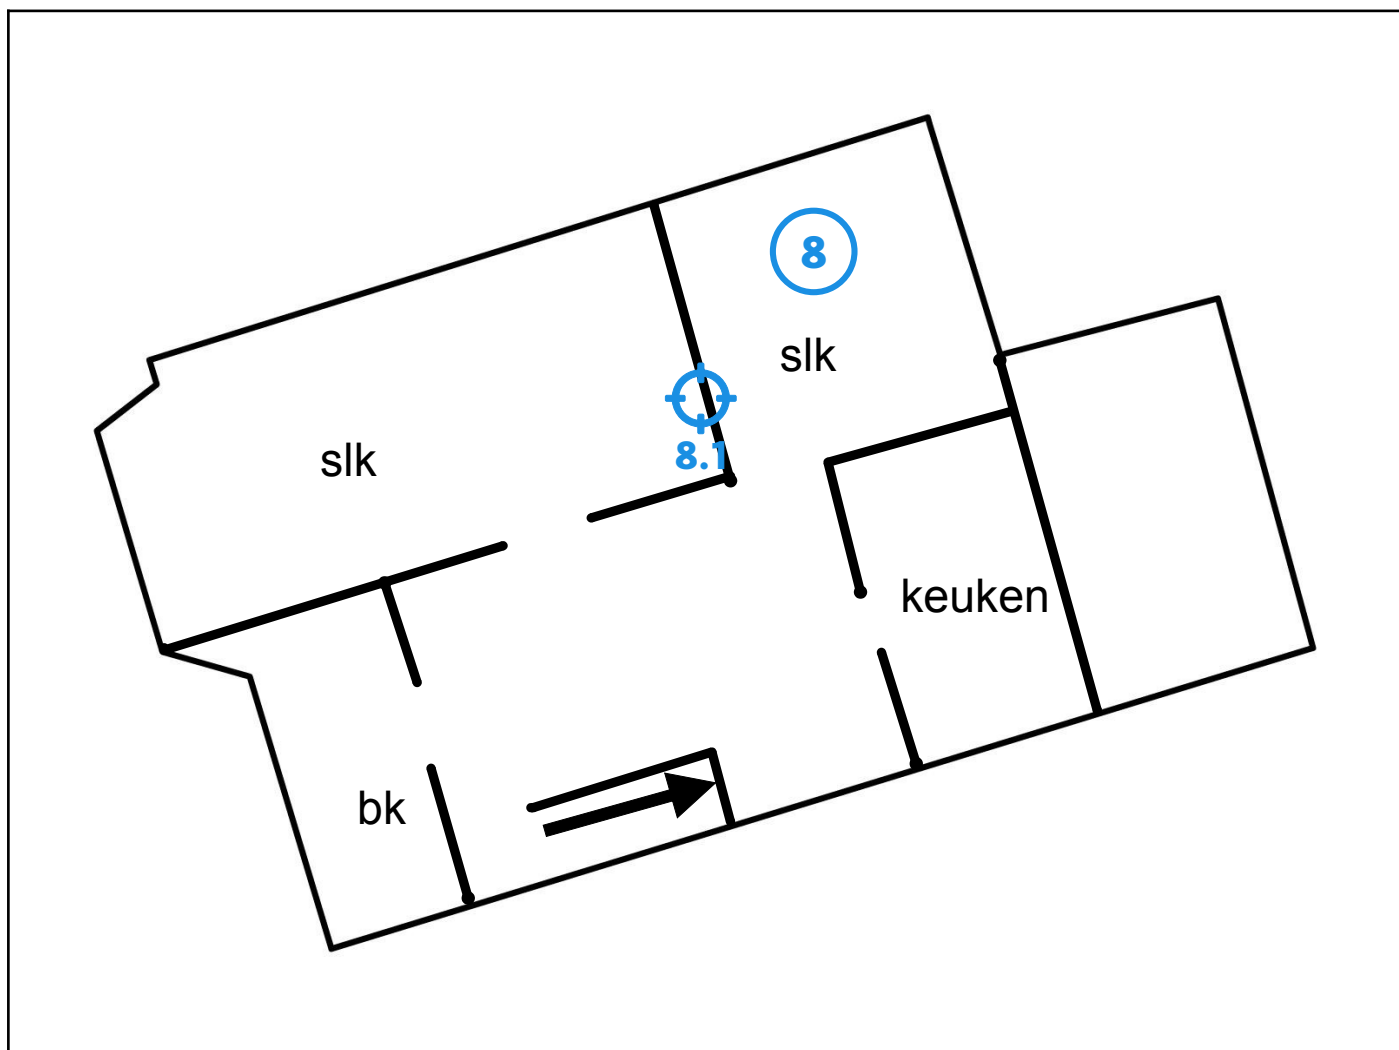
Plan 1.2: nv+1

Beschrijving	Type	Actie
8. pleisterwerk wanden	Geen asbest	-
8.1 Code: r002387701	Mengmonster	-

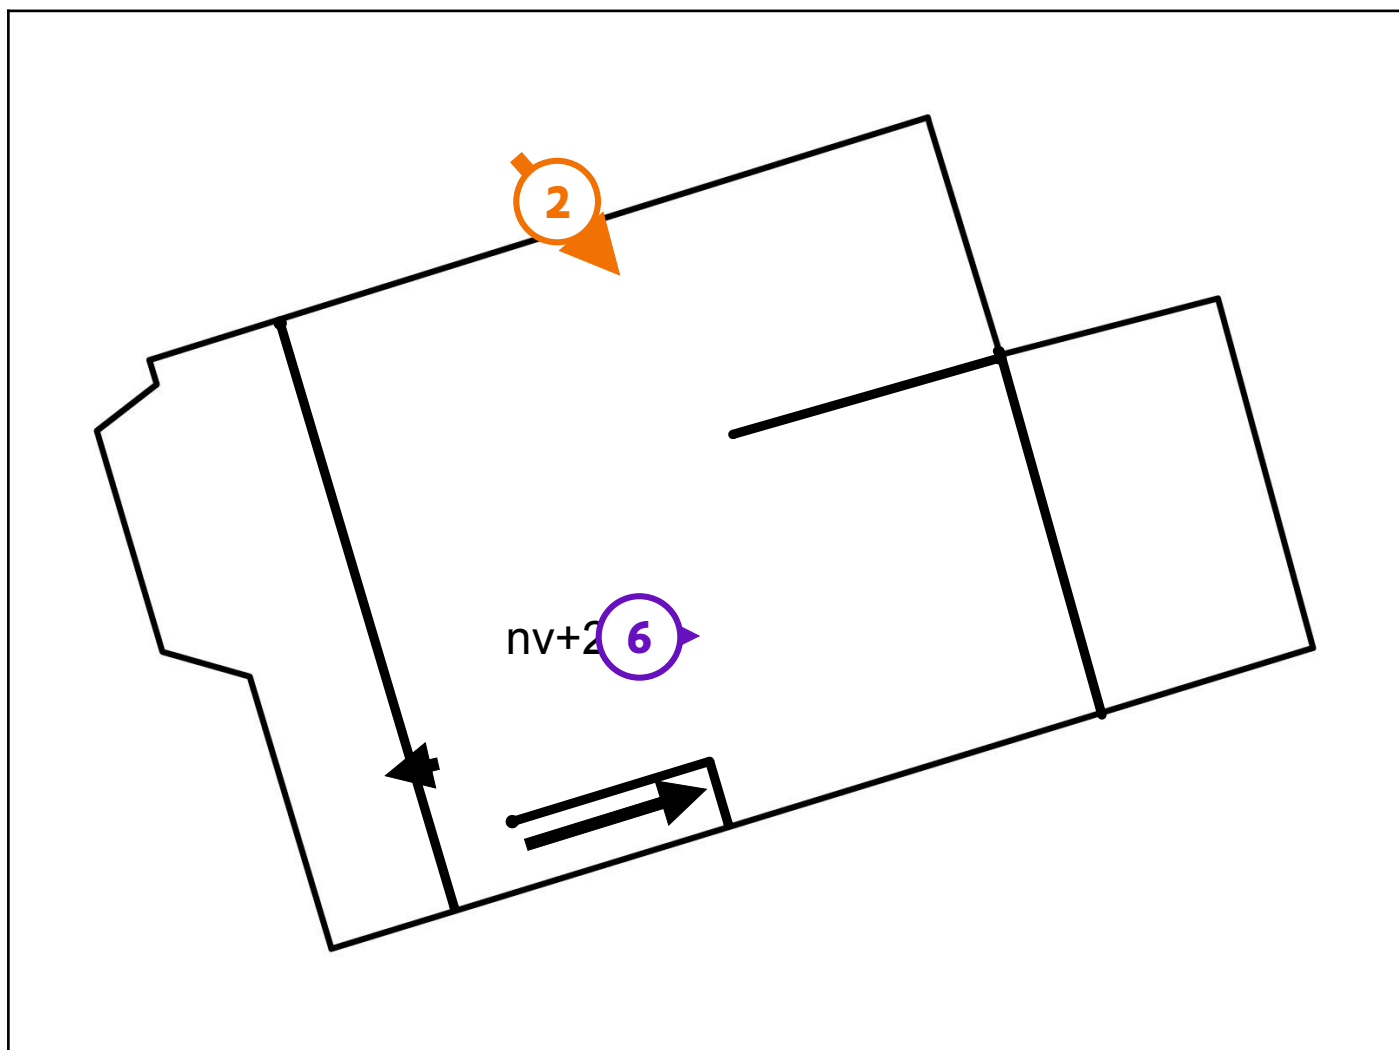
Plan 1.3: nv+2

Beschrijving	Type	Actie
2. vezelcement schoorsteenpijp dak	Asbestmateriaal	Verwijderen
6. diversen	Advies	-

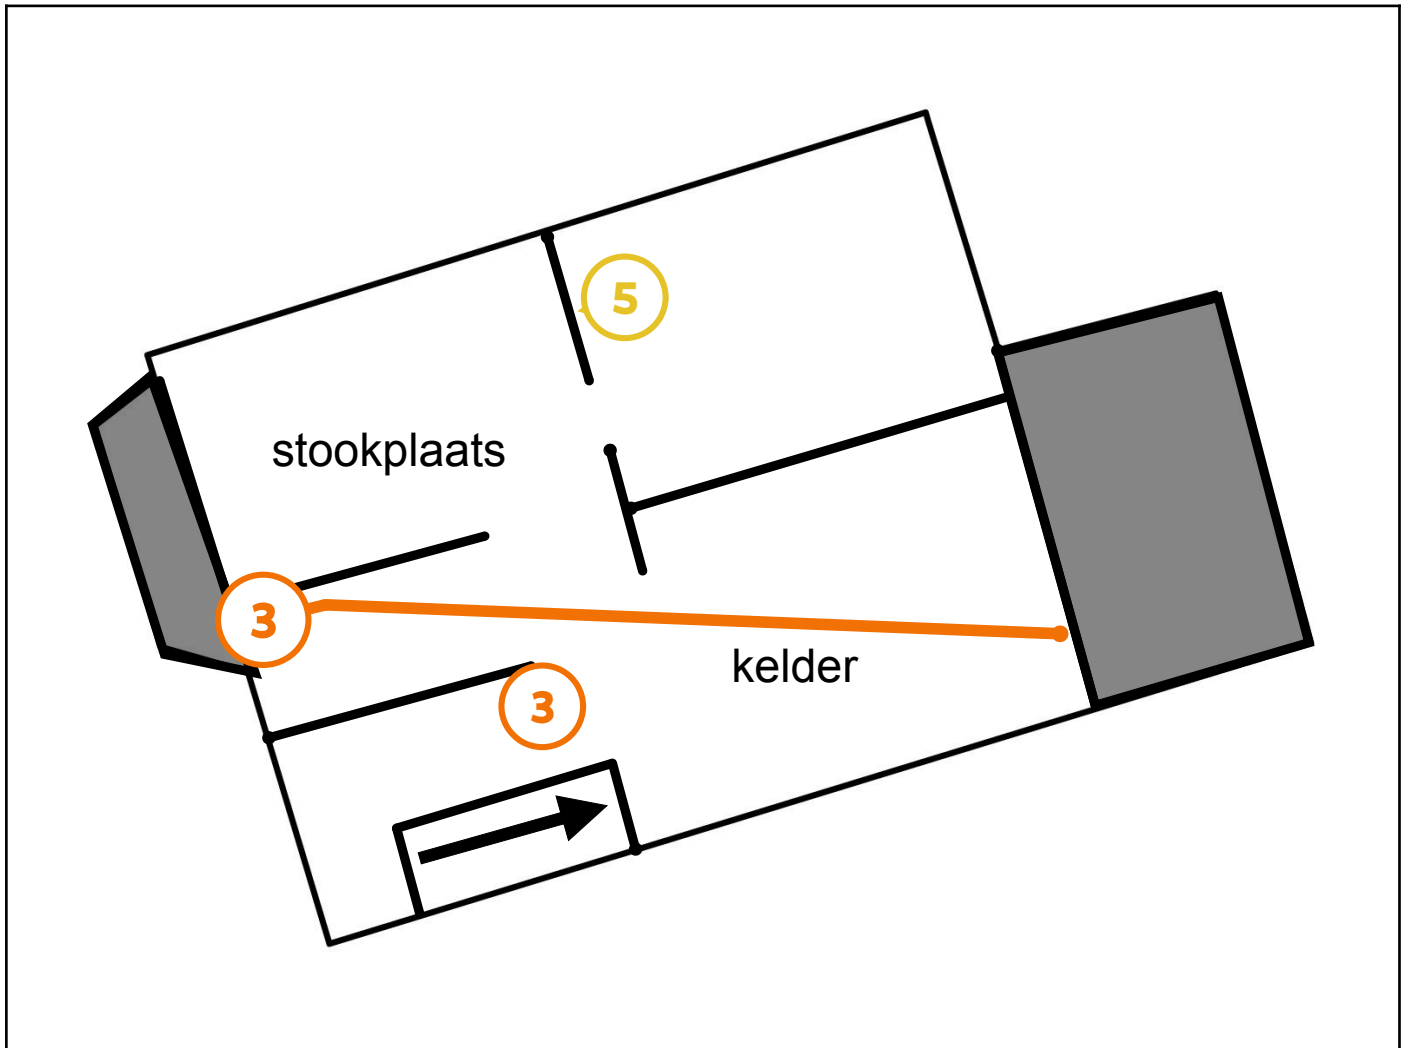
Plan 1.4: kelder

Beschrijving	Type	Actie
3. vezelcement regenwaterafvoerbuis kelder	Asbestmateriaal	Verwijderen
5. bakeliet schakelaar kelder	Asbestmateriaal	Zorgvuldig beheren
