# Asbestinventarisatetest

Natterveld 47, 3640 Kinrooi

Attestnummer : 20260612-000394.000

Uitgegeven op : 12.06.2026

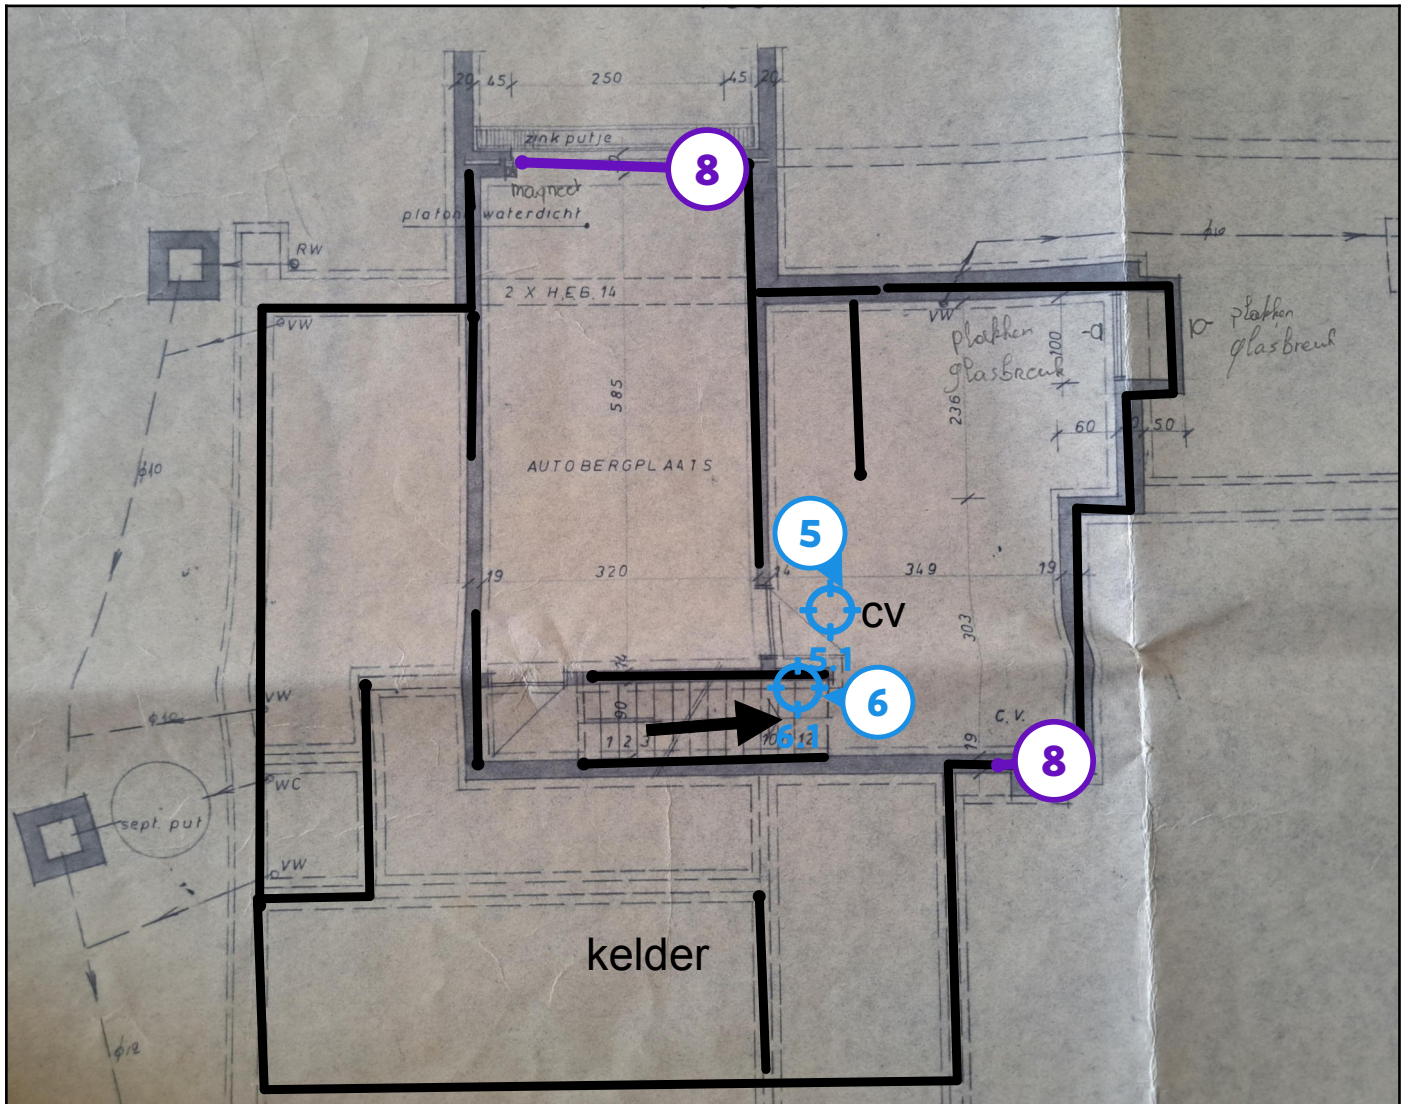
# Plan 1.1: kelder

Beschrijving	Type	Actie
5. pakking verwarmingsketel	Geen asbest	-
5.1 Code: g1404	Puntmonster	-
6. pleister wanden	Geen asbest	-
6.1 Code: g1401	Mengmonster	-
8. siliconen ramen	Overige ruimte of materiaal	-

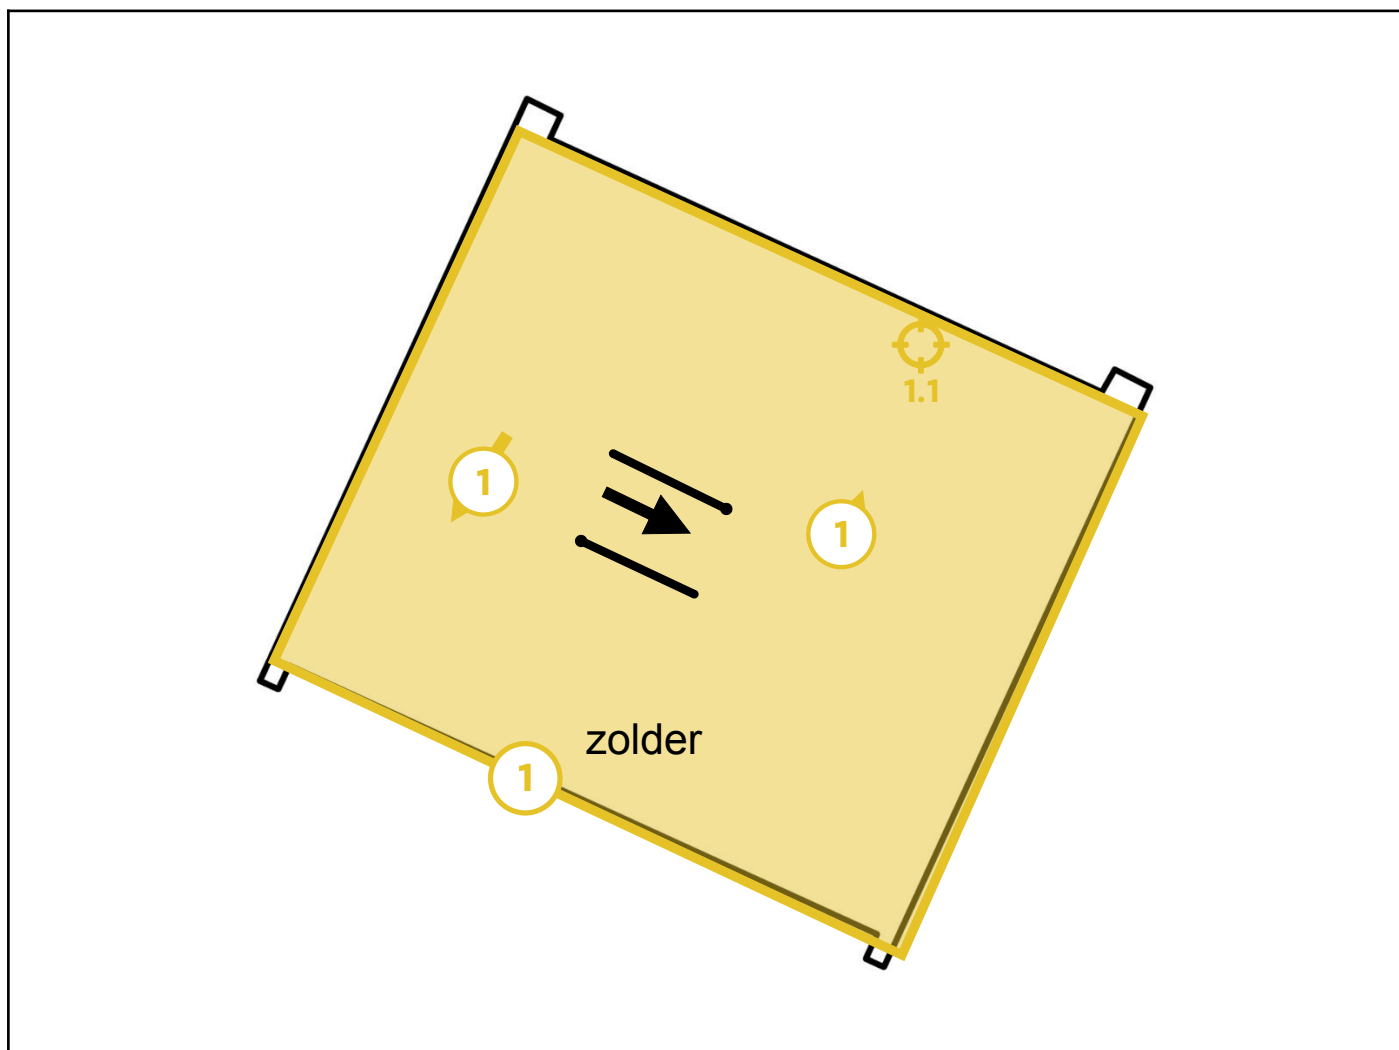
## Plan 1.2: zolder

Beschrijving	Type	Actie
1. Onderdak type menuiserite	Asbestmateriaal	Zorgvuldig beheren
1.1 Code: g1402	Puntmonster	-

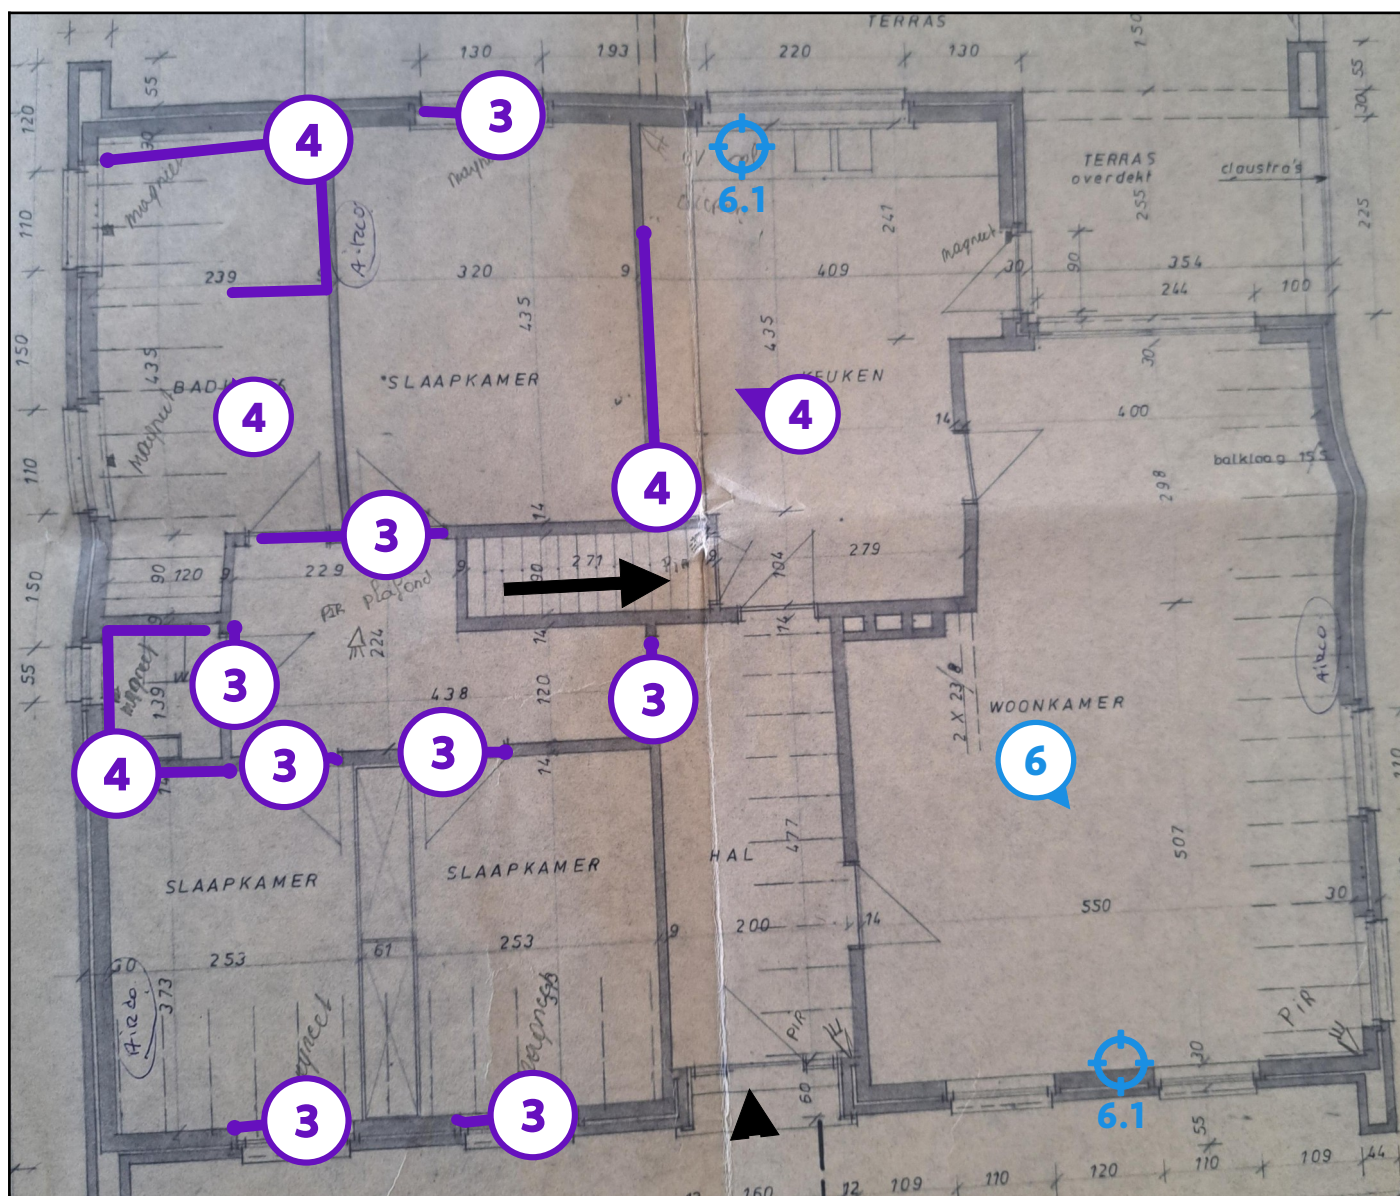
## Plan 1.3: nv0

Beschrijving	Type	Actie
3. raamtabletten en deurdorpels in natuursteen	Advies	-
4. eventuele tegellijm achter wandtegels badkamer en wc en keuken	Advies	-
6. pleister wanden	Geen asbest	-
6.1 Code: g1401	Mengmonster	-

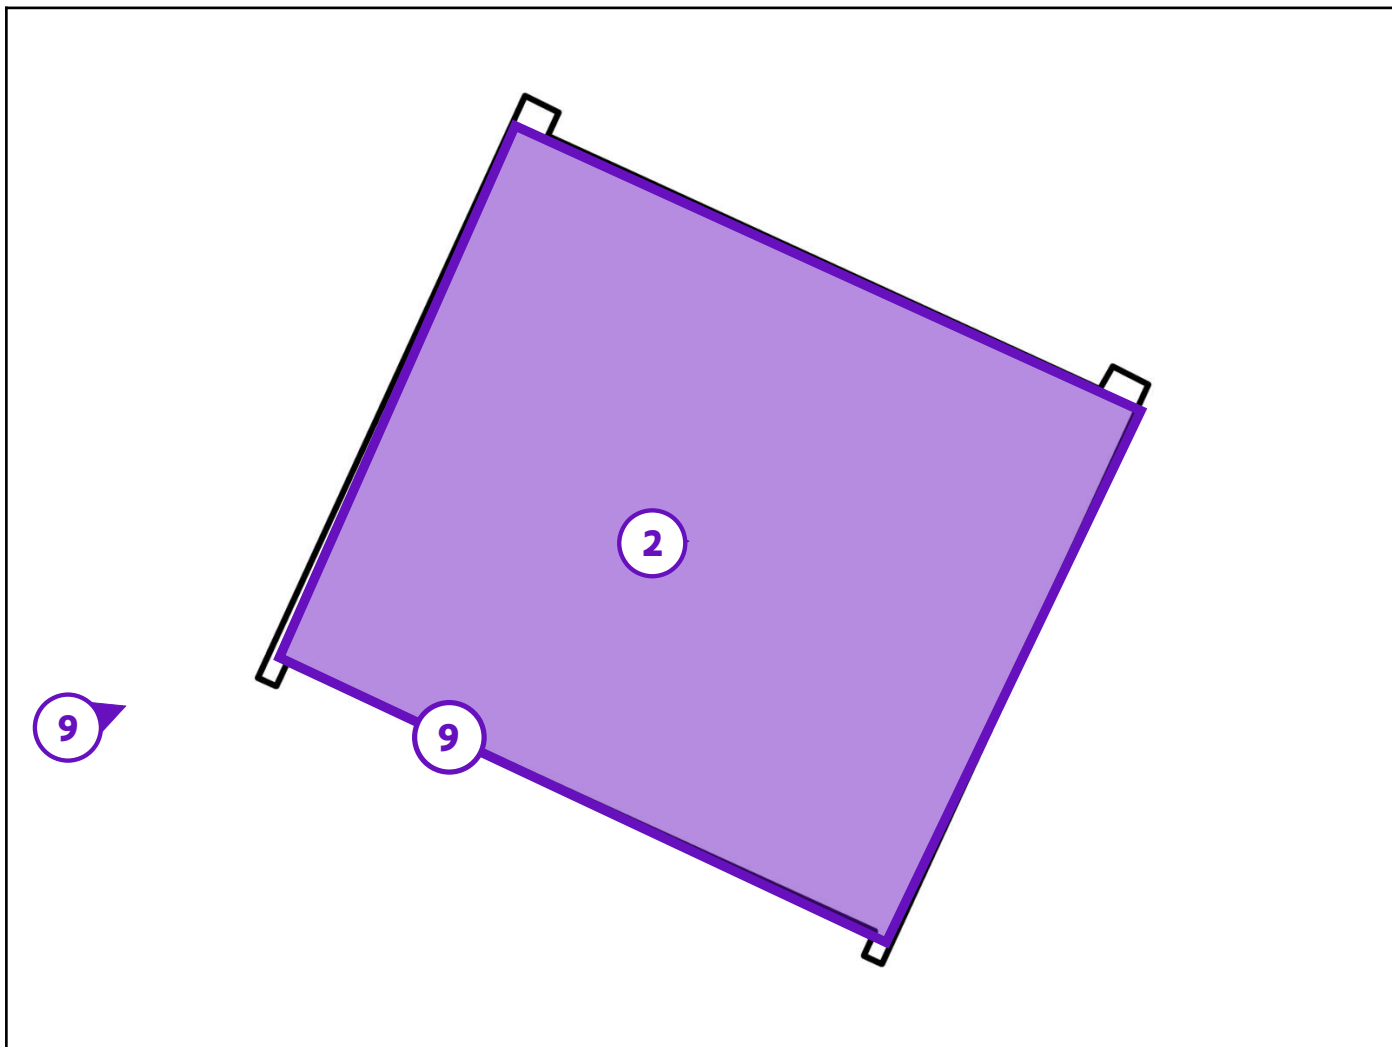
## Plan 1.4: dakenplan

Beschrijving	Type	Actie
2. Schoorsteen rookgaskanaal	Beperking	-
9. Dakbedekking in dakpannen (niet verdacht)	Overige ruimte of materiaal	-

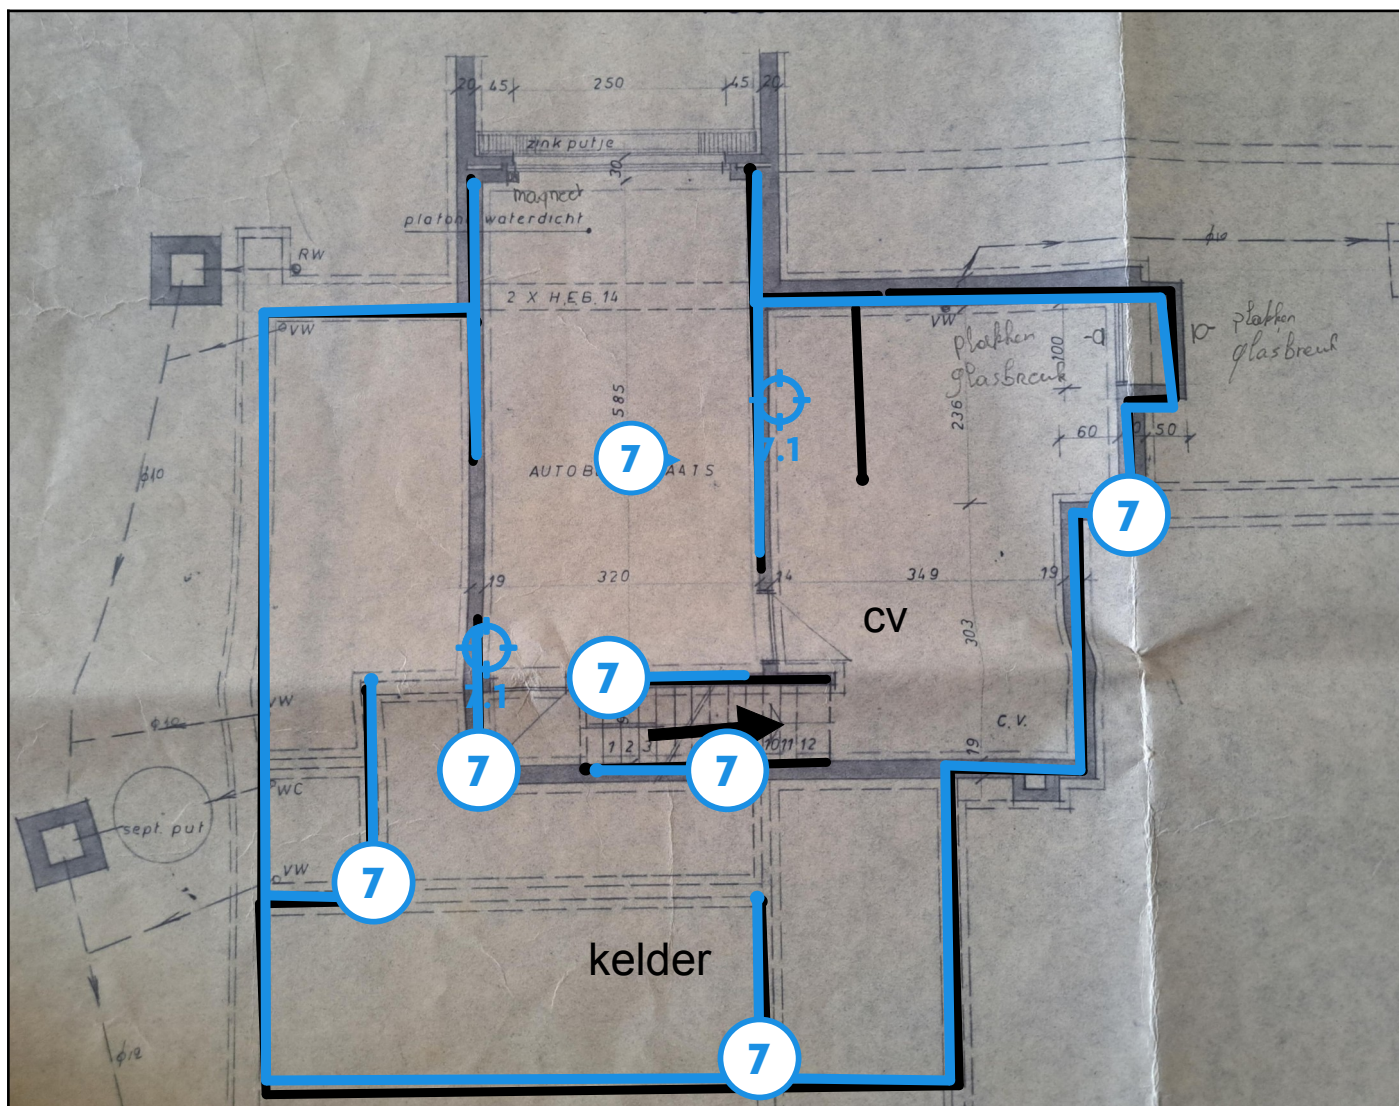
## Plan 1.5: kelder kopie

Beschrijving	Type	Actie
7. Smeerlaag in cement (keldermuren)	Geen asbest	-
7.1 Code: g1403	Mengmonster	-

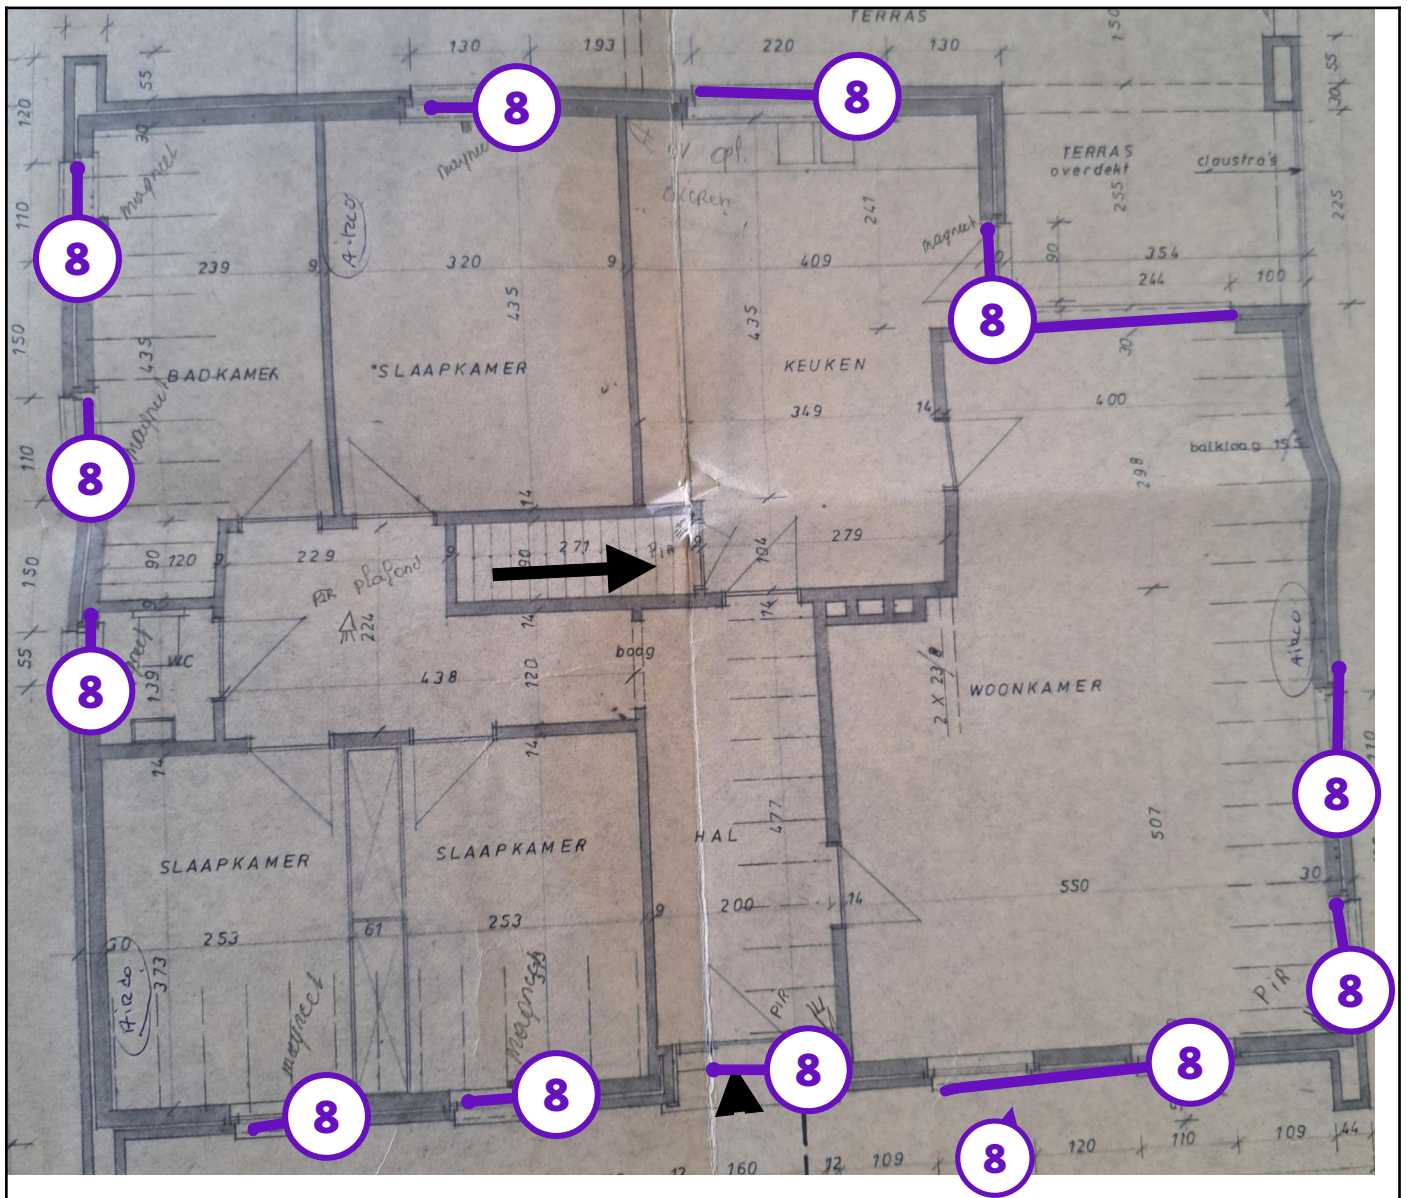
# Plan 1.6: nv0 kopie

Beschrijving	Type	Actie
8. siliconen ramen	Overige ruimte of materiaal	-
