Asbestinventarisatetest

Voorshoventerweg 4, 3680 Maaseik

Attestnummer : 20260627-000046.000

Uitgegeven op : 27.06.2026

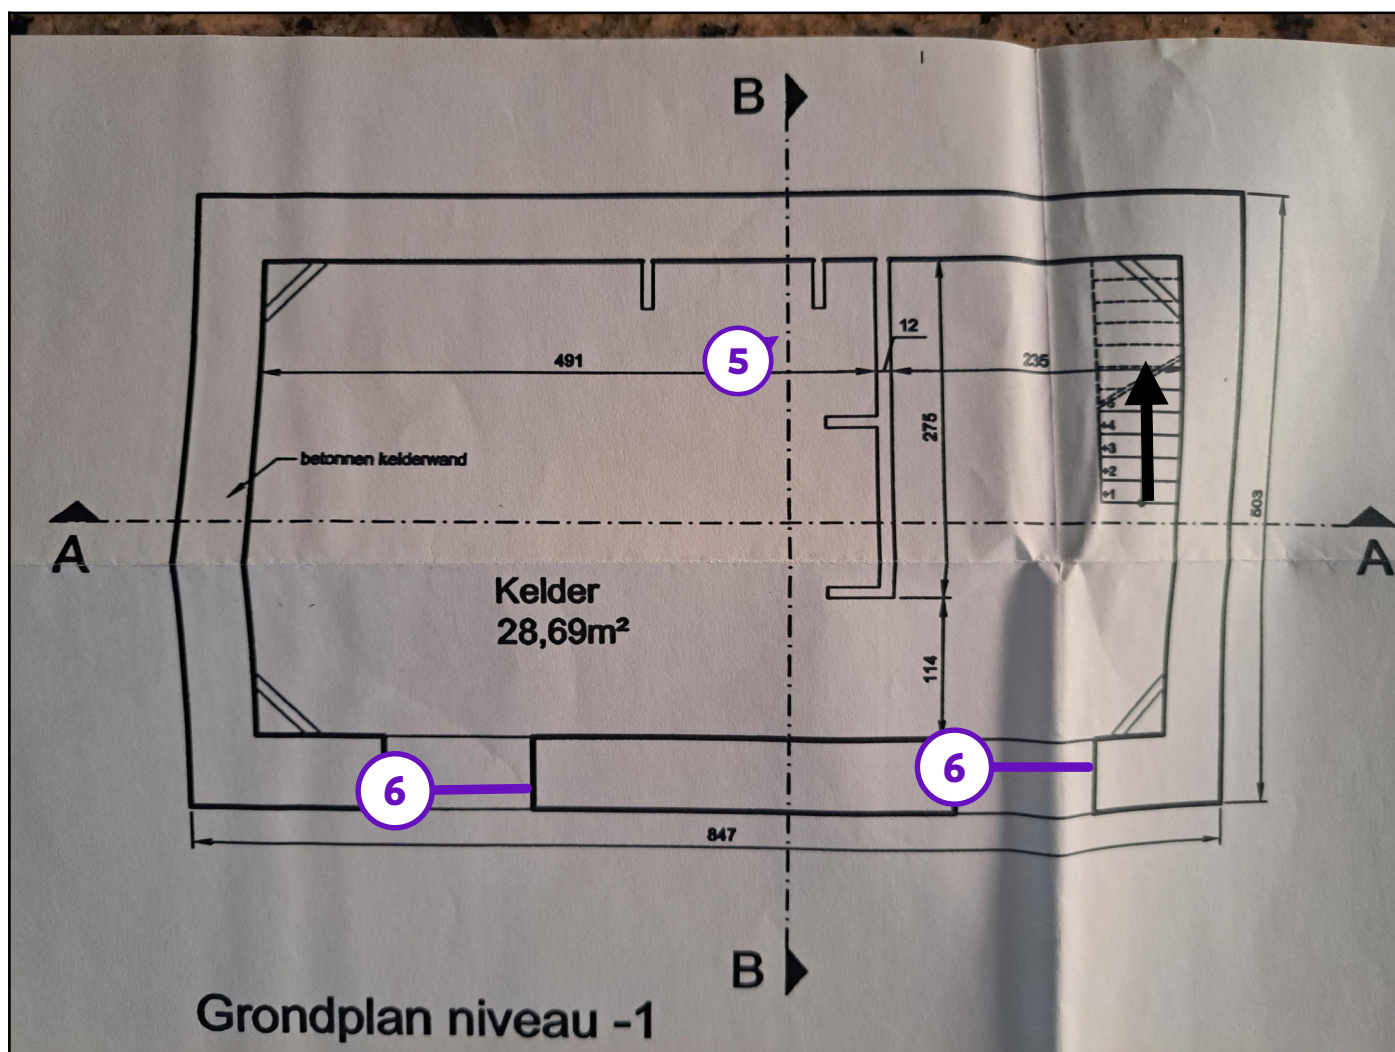
Plan 1.1: kelder

Beschrijving	Type	Actie
5. CV-brander (niet verdacht)	Overige ruimte of materiaal	-
6. siliconen ramen	Overige ruimte of materiaal	-

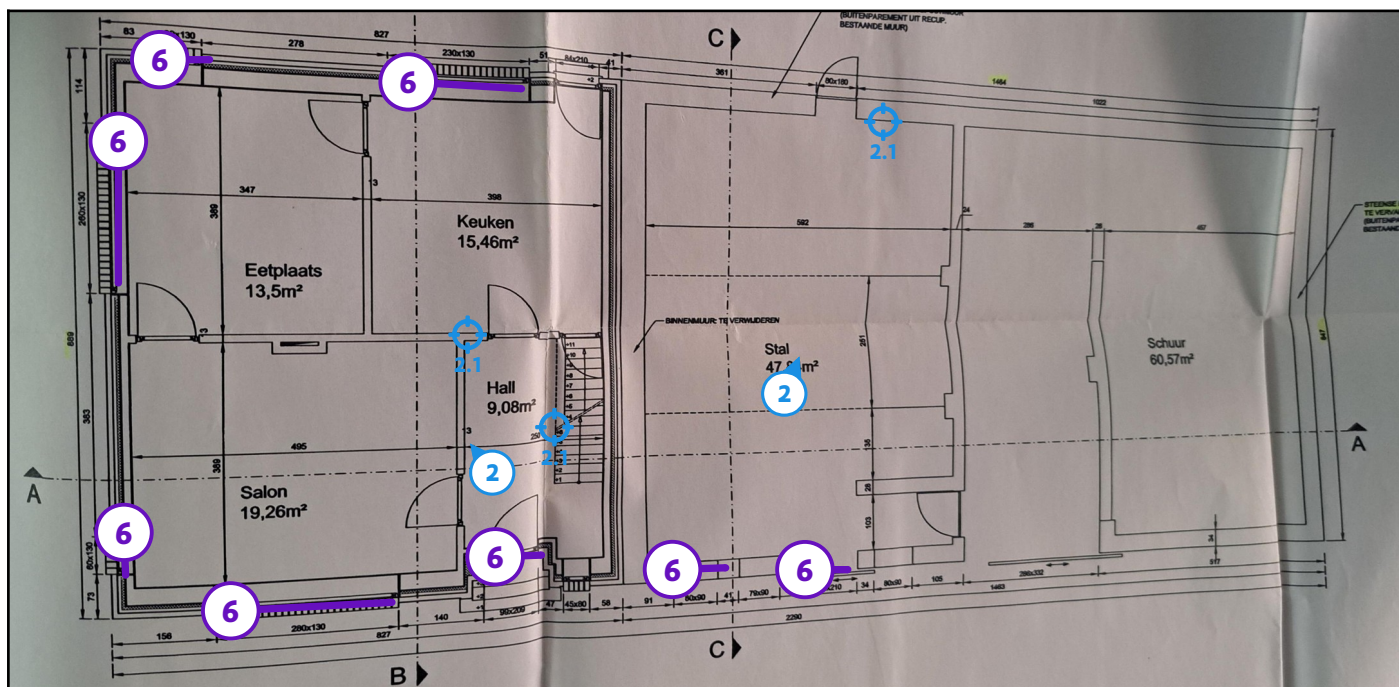
Plan 1.2: nv0

Beschrijving	Type	Actie
2. pleister wanden	Geen asbest	-
2.1 Code: g1921	Mengmonster	-
6. siliconen ramen	Overige ruimte of materiaal	-

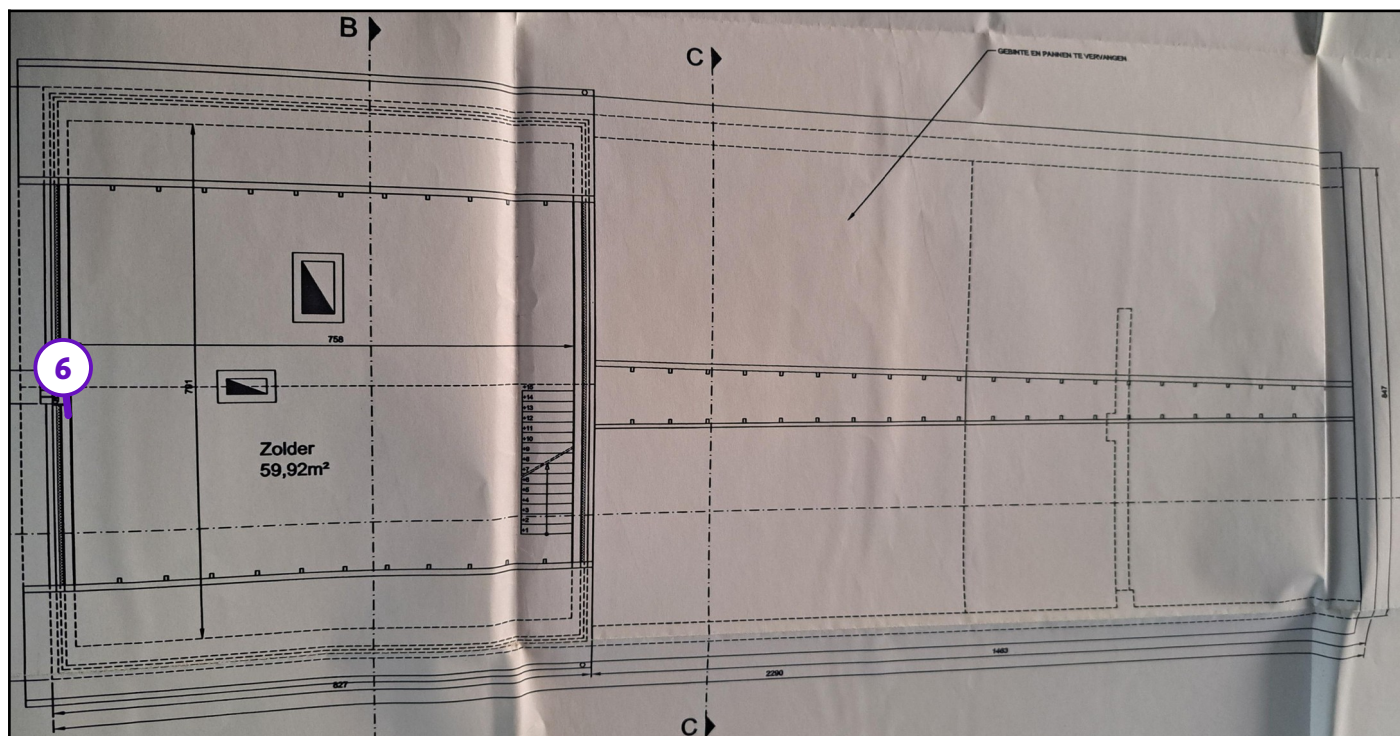
Plan 1.4: nv2

Beschrijving	Type	Actie
6. siliconen ramen	Overige ruimte of materiaal	-

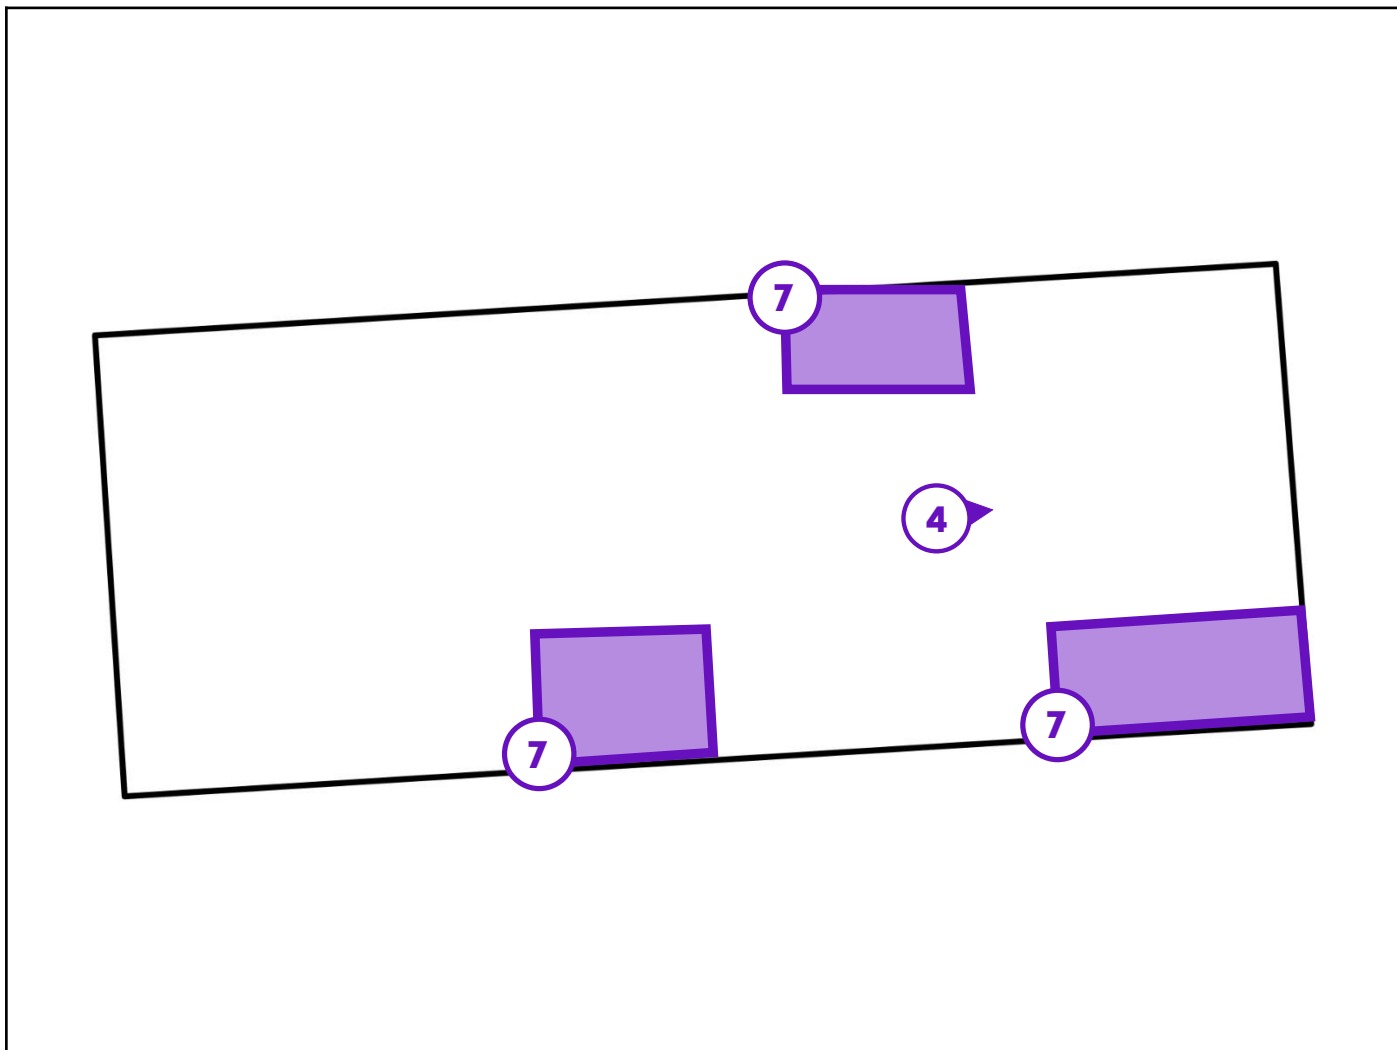
Plan 1.5: dakenplan

Beschrijving	Type	Actie
4. Rookgaskanaal (niet verdacht)	Overige ruimte of materiaal	-
7. dakbedekking platte daken-dakuitsprong	Overige ruimte of materiaal	-

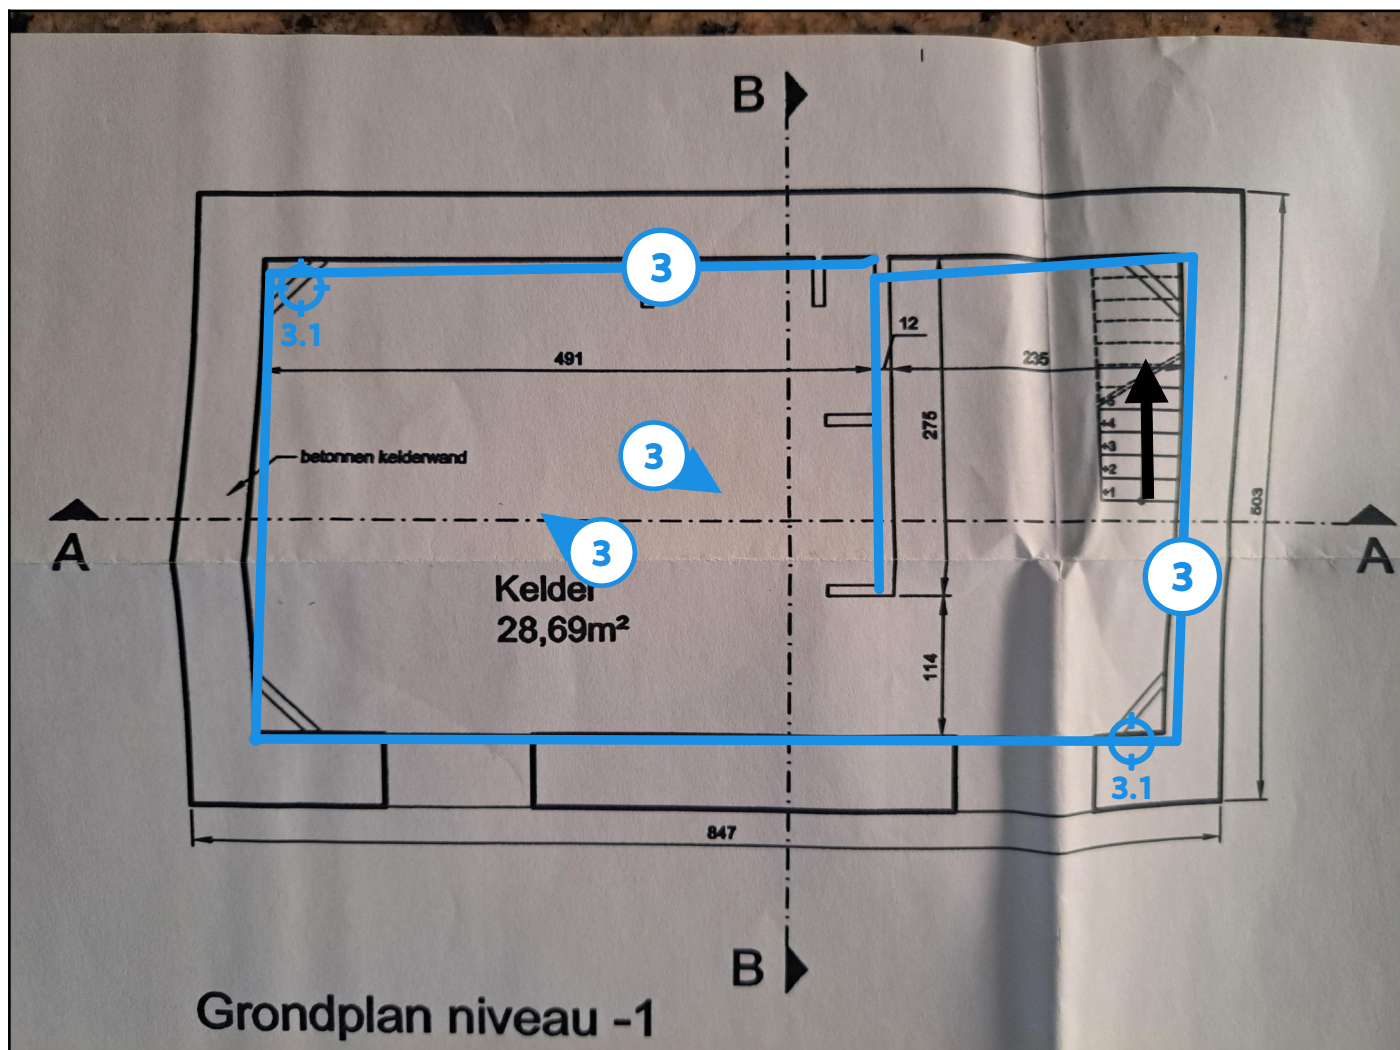
Plan 1.6: kelder kopie

Beschrijving	Type	Actie
3. Smeerlaag in cement (kelderwanden)	Geen asbest	-
3.1 Code: g1922	Mengmonster	-

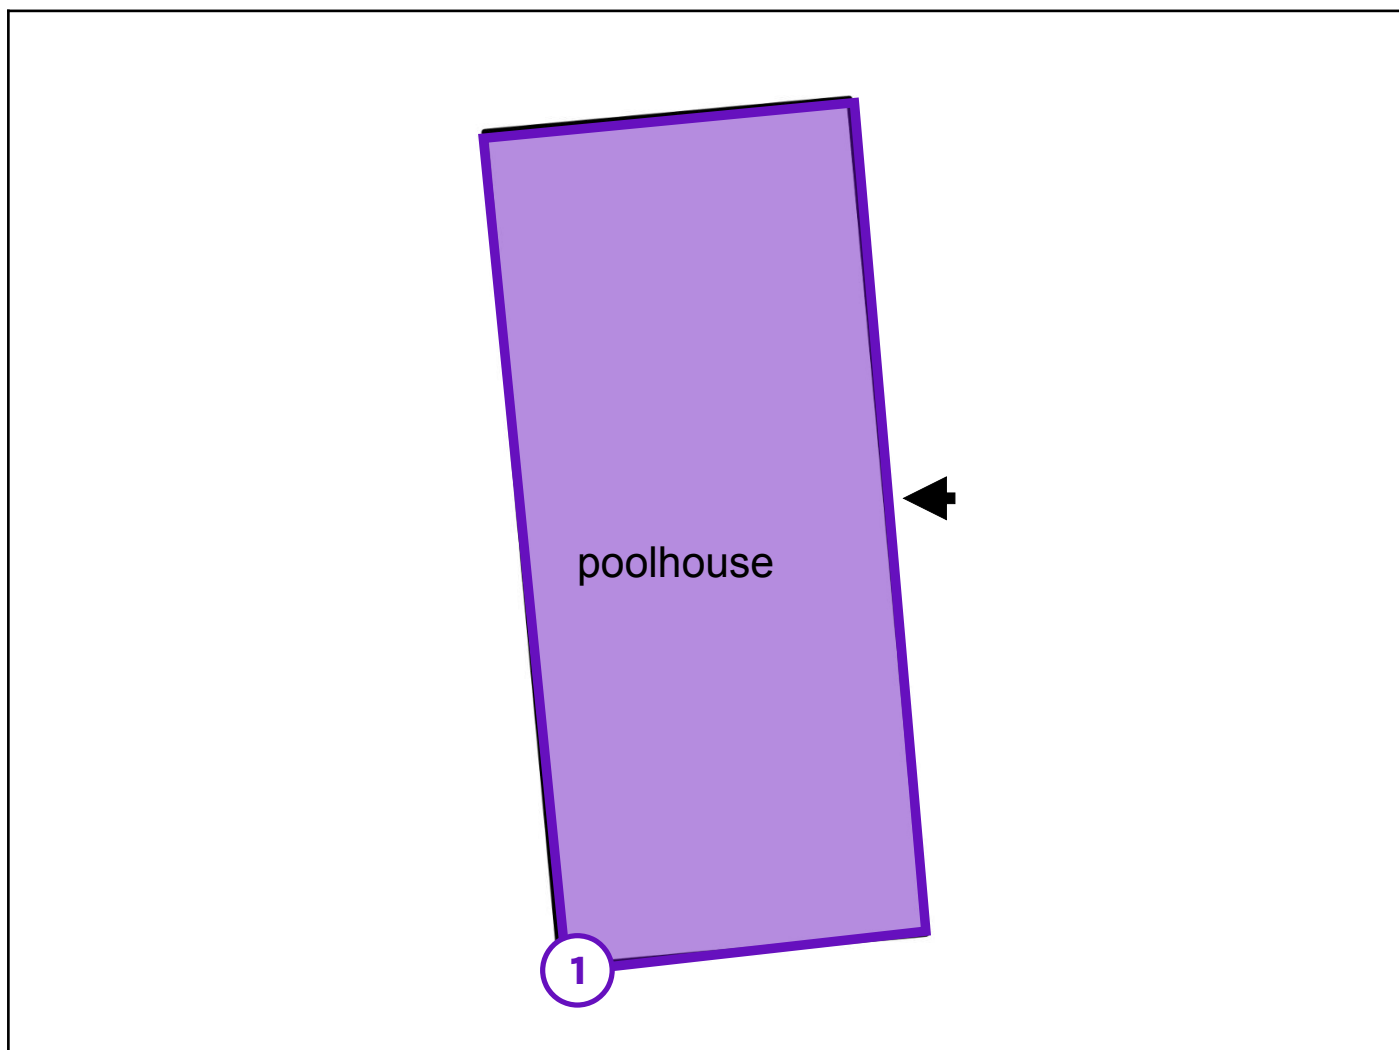
Plan 3.1: poolhouse

Beschrijving	Type	Actie
1. poolhouse	Advies	-

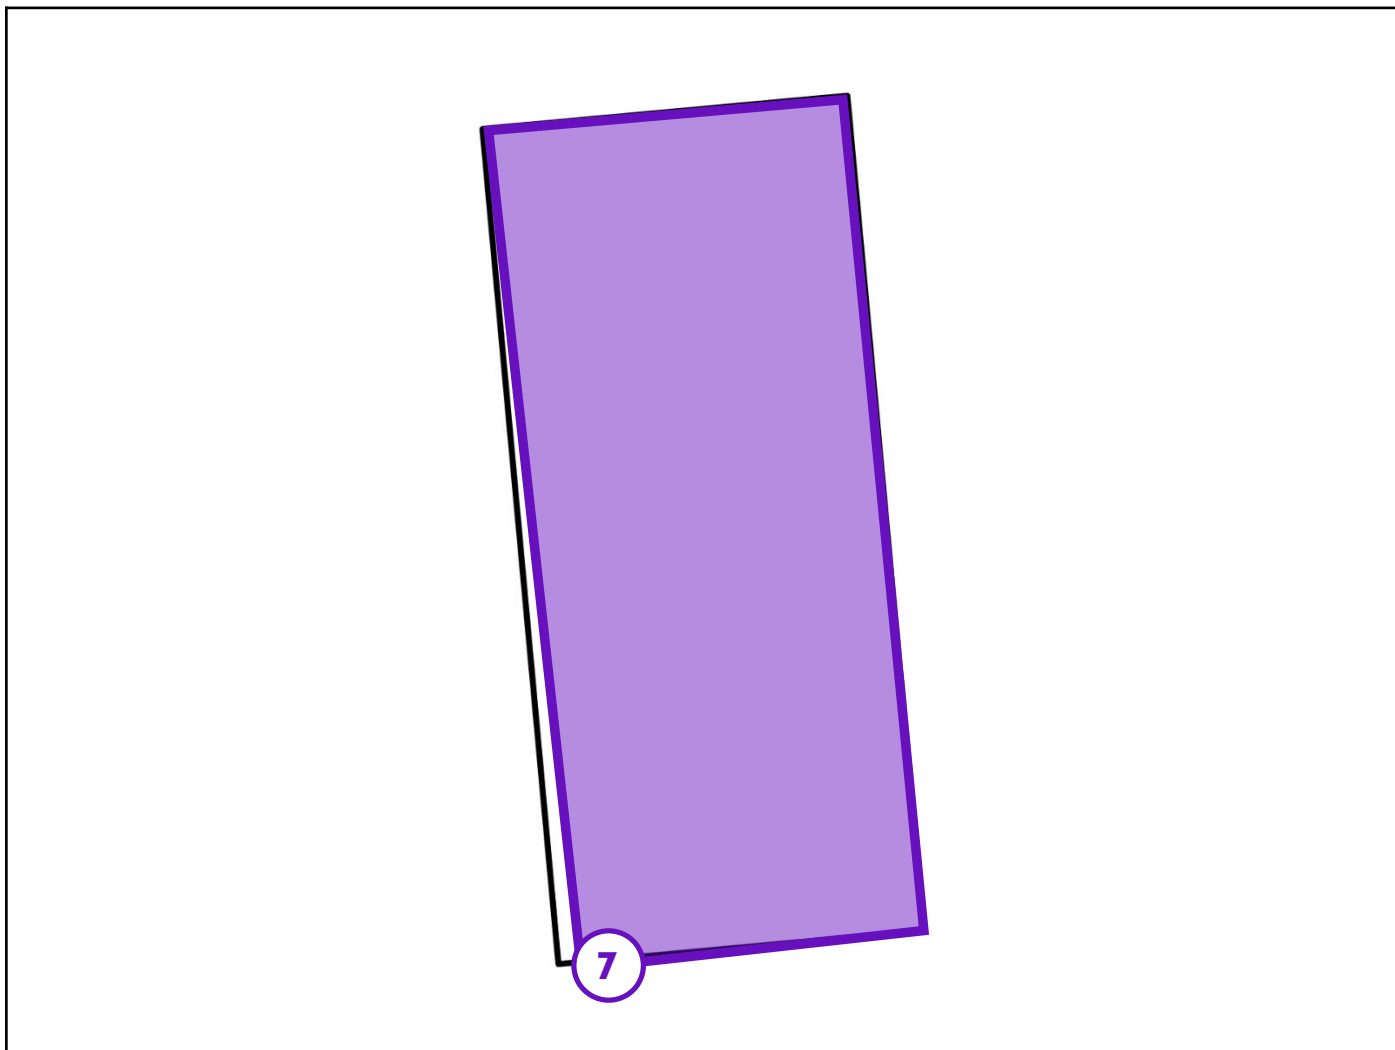
Plan 3.2: poolhouse dakenplan

Beschrijving	Type	Actie
7. dakbedekking platte daken-dakuitsprong	Overige ruimte of materiaal	-
