Asbestinventarisatietest

Schootsheidestraat 8A, 3680 Maaseik

Attestnummer : 20260406-000036.000

Uitgegeven op : 06.04.2026

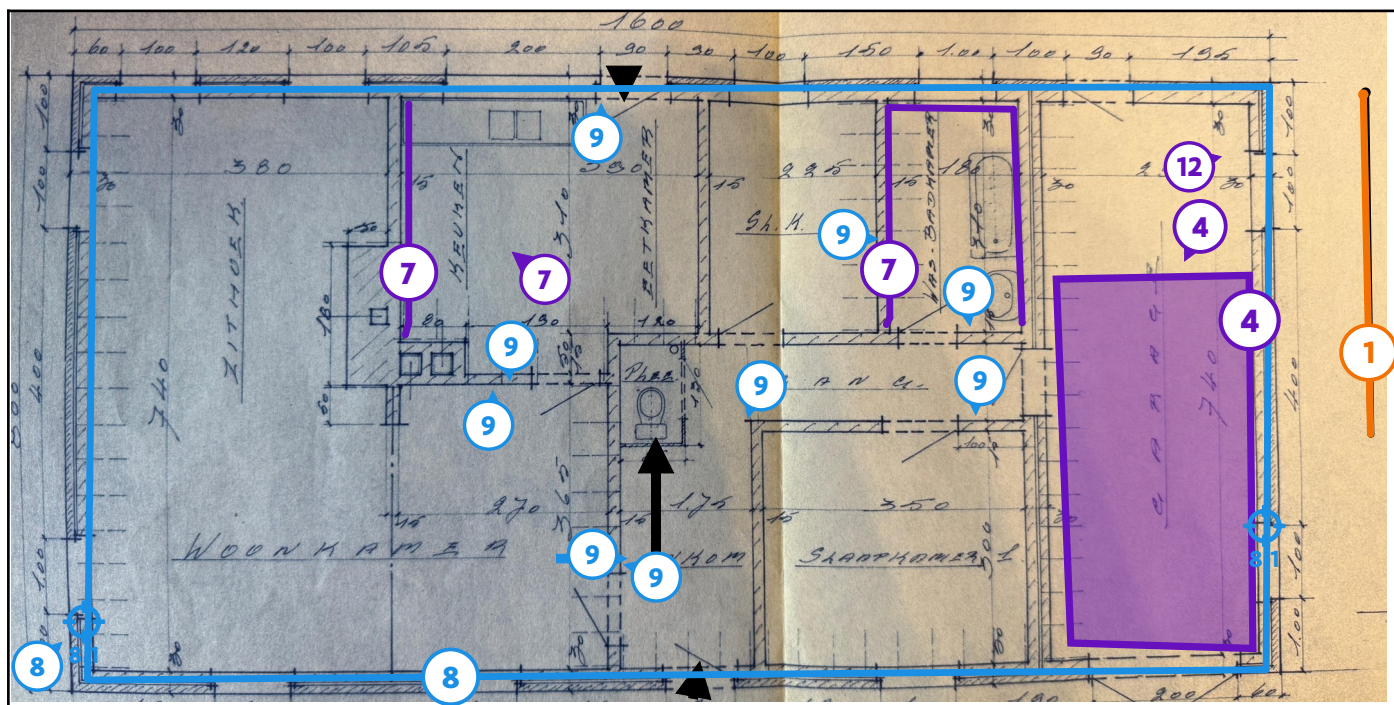
Plan 1.1: nv0

Beschrijving	Type	Actie
1. 2x wanden in golfplaten (cement)	Asbestmateriaal	Verwijderen
4. Vloerzeil (niet-asbestverdacht)	Advies	-
7. eventuele Lijm faÃncetegels keuken en badkamer	Advies	-
8. Smeerlaag in cement (buiten)	Geen asbest	-
8.1 Code: g102	Mengmonster	-
9. Bakeliet schakelaars	Geen asbest	-
12. CV-brander (niet verdacht)	Overige ruimte of materiaal	-

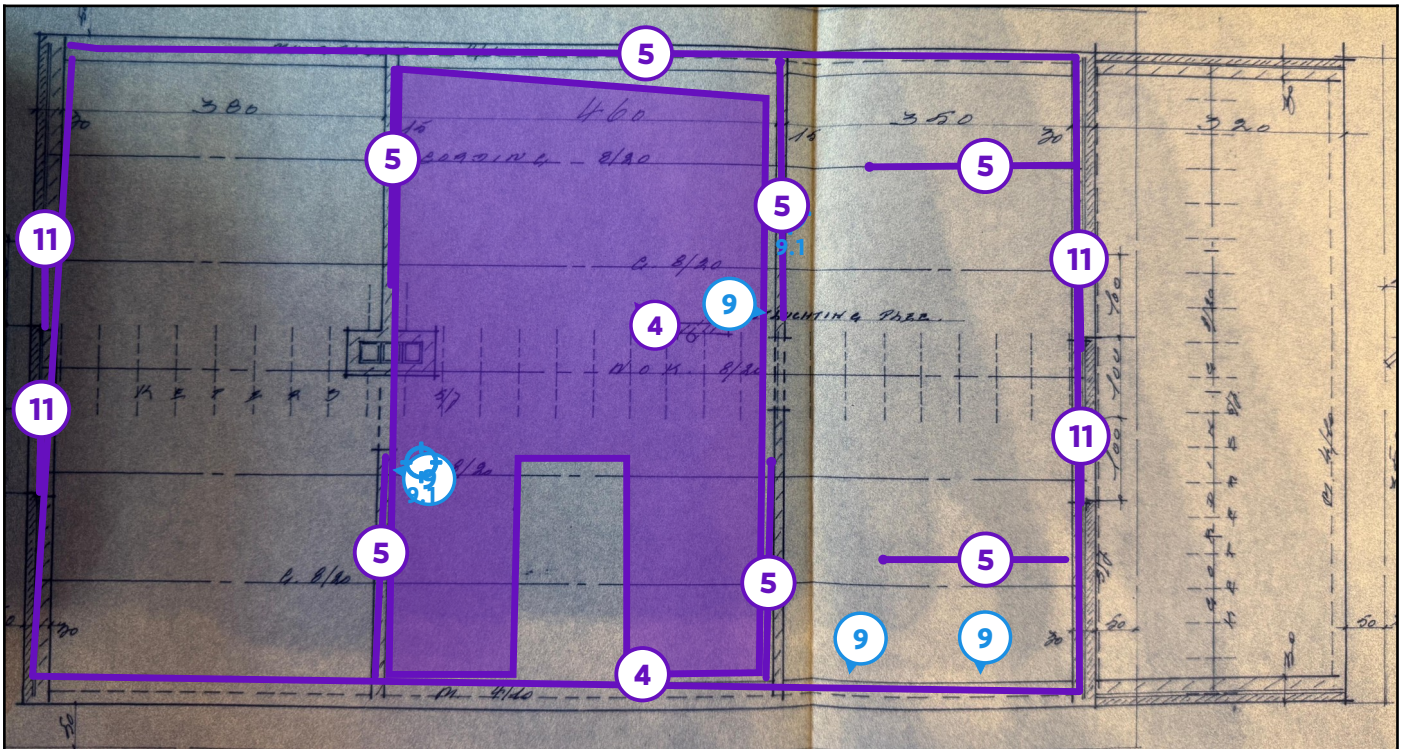
Plan 1.2: nv1

Beschrijving	Type	Actie
4. Vloerzeil (niet-asbestverdacht)	Advies	-
5. Voorzet wanden in gipskartonplaten	Advies	-
9. Bakeliet schakelaars	Geen asbest	-
9.1 Code: g101	Mengmonster	-
11. siliconen ramen	Overige ruimte of materiaal	-

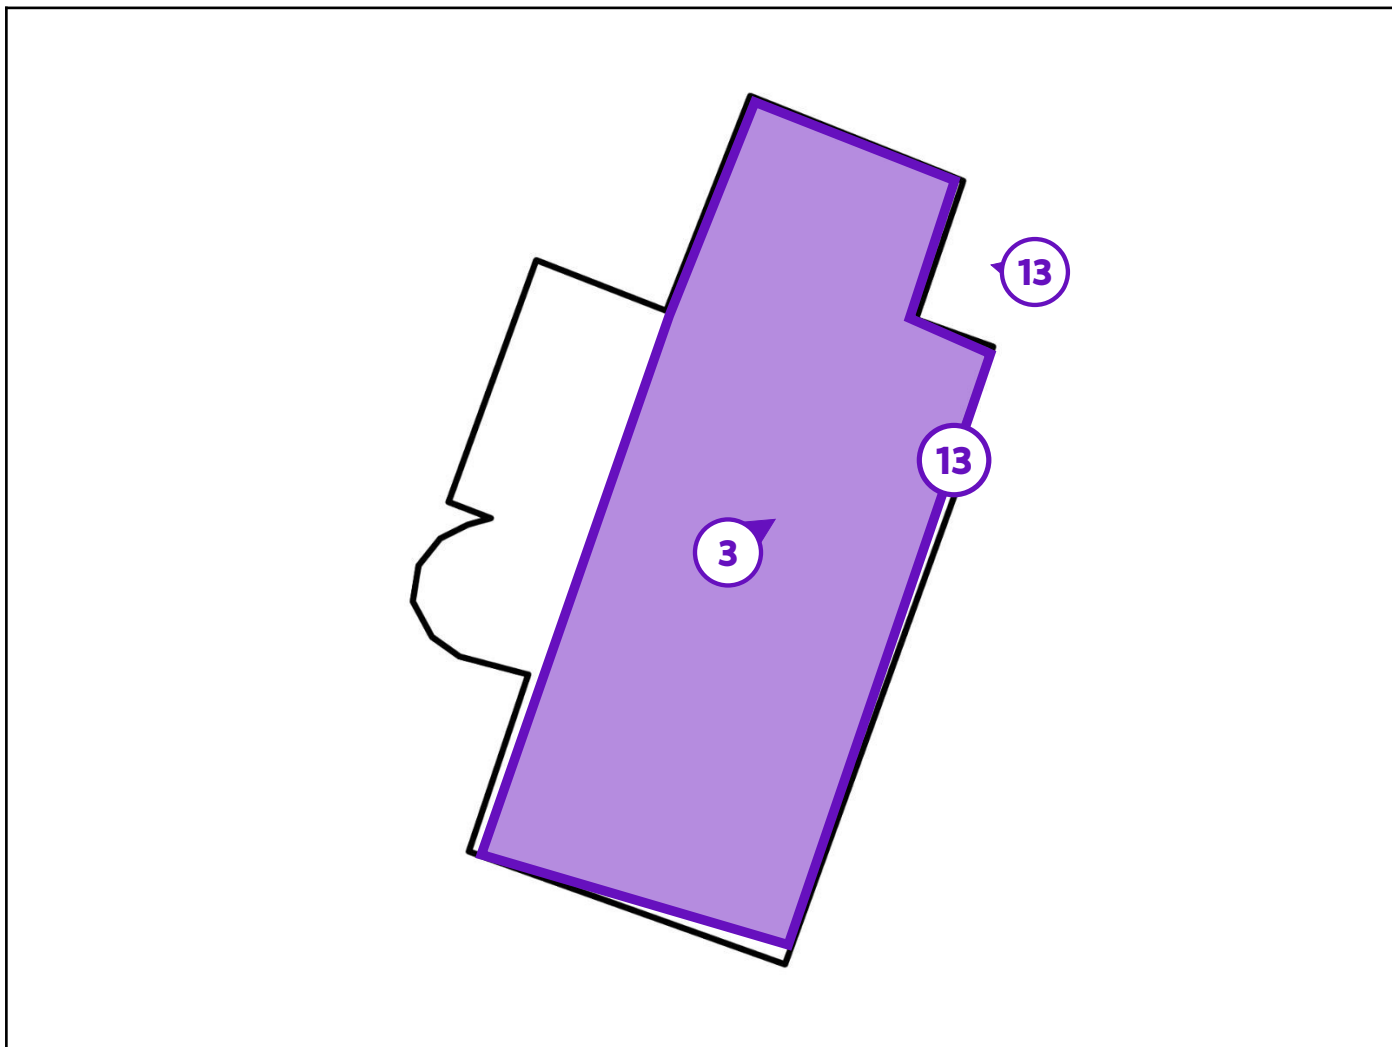
Plan 1.3: dakenplan

Beschrijving	Type	Actie
3. Schoorsteen rookgaskanaal	Beperking	-
13. Onderdak (niet-asbestverdacht)	Overige ruimte of materiaal	-

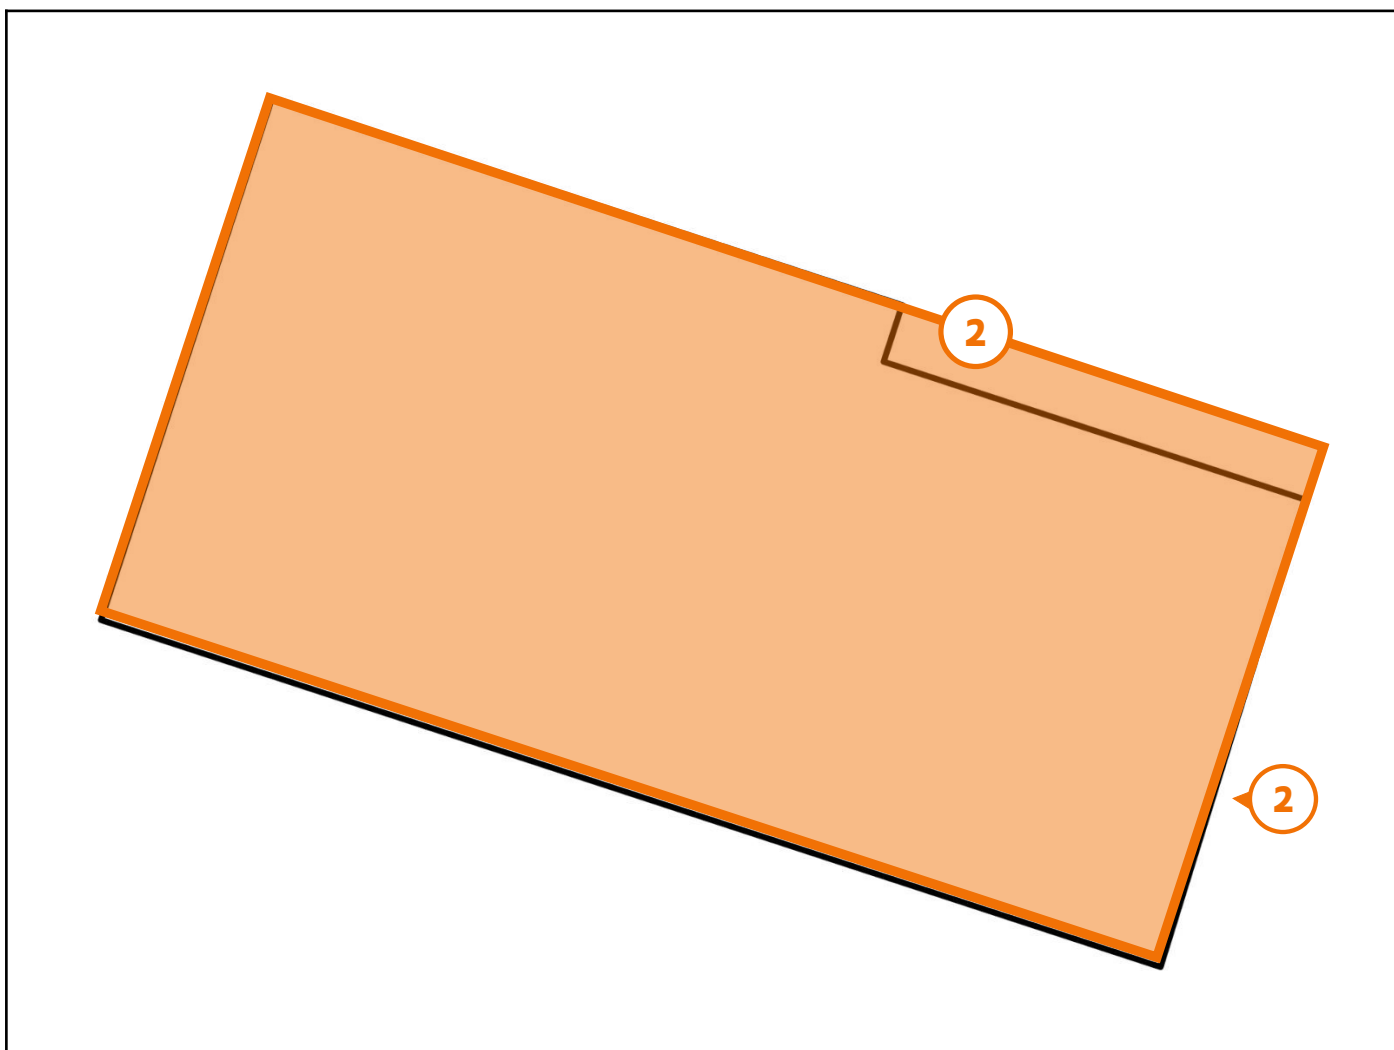
Plan 3.2: Bijgebouw dakenplan

Beschrijving	Type	Actie
2. 2 x Dak in golfplaten (cement)	Asbestmateriaal	Verwijderen

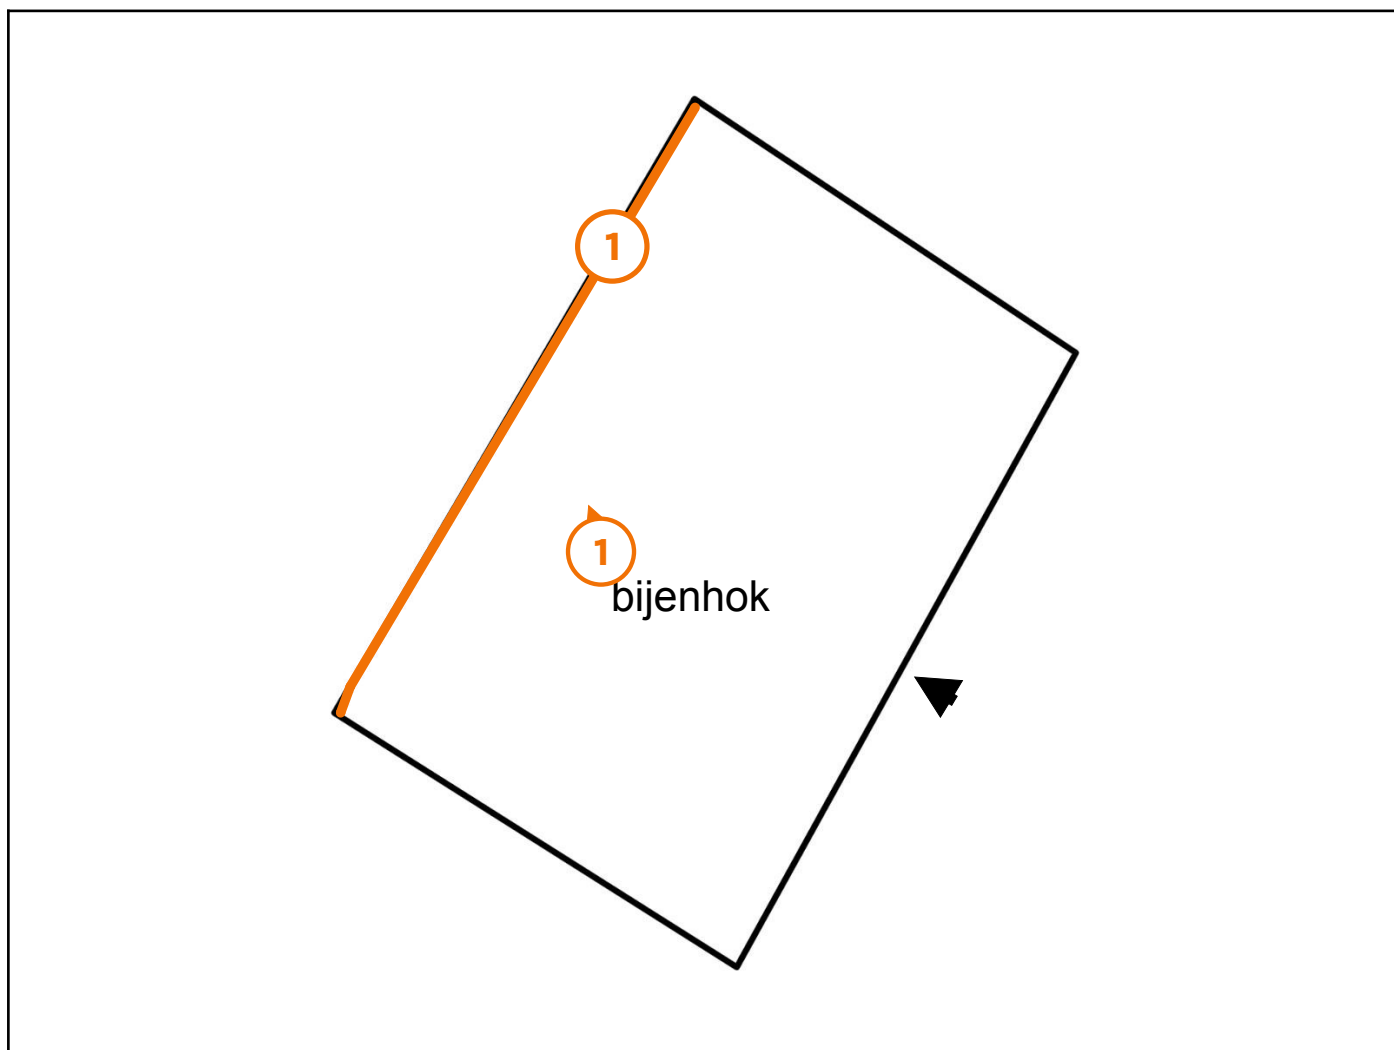
Plan 4.1: bijenhok

Beschrijving	Type	Actie
1. 2x wanden in golfplaten (cement)	Asbestmateriaal	Verwijderen

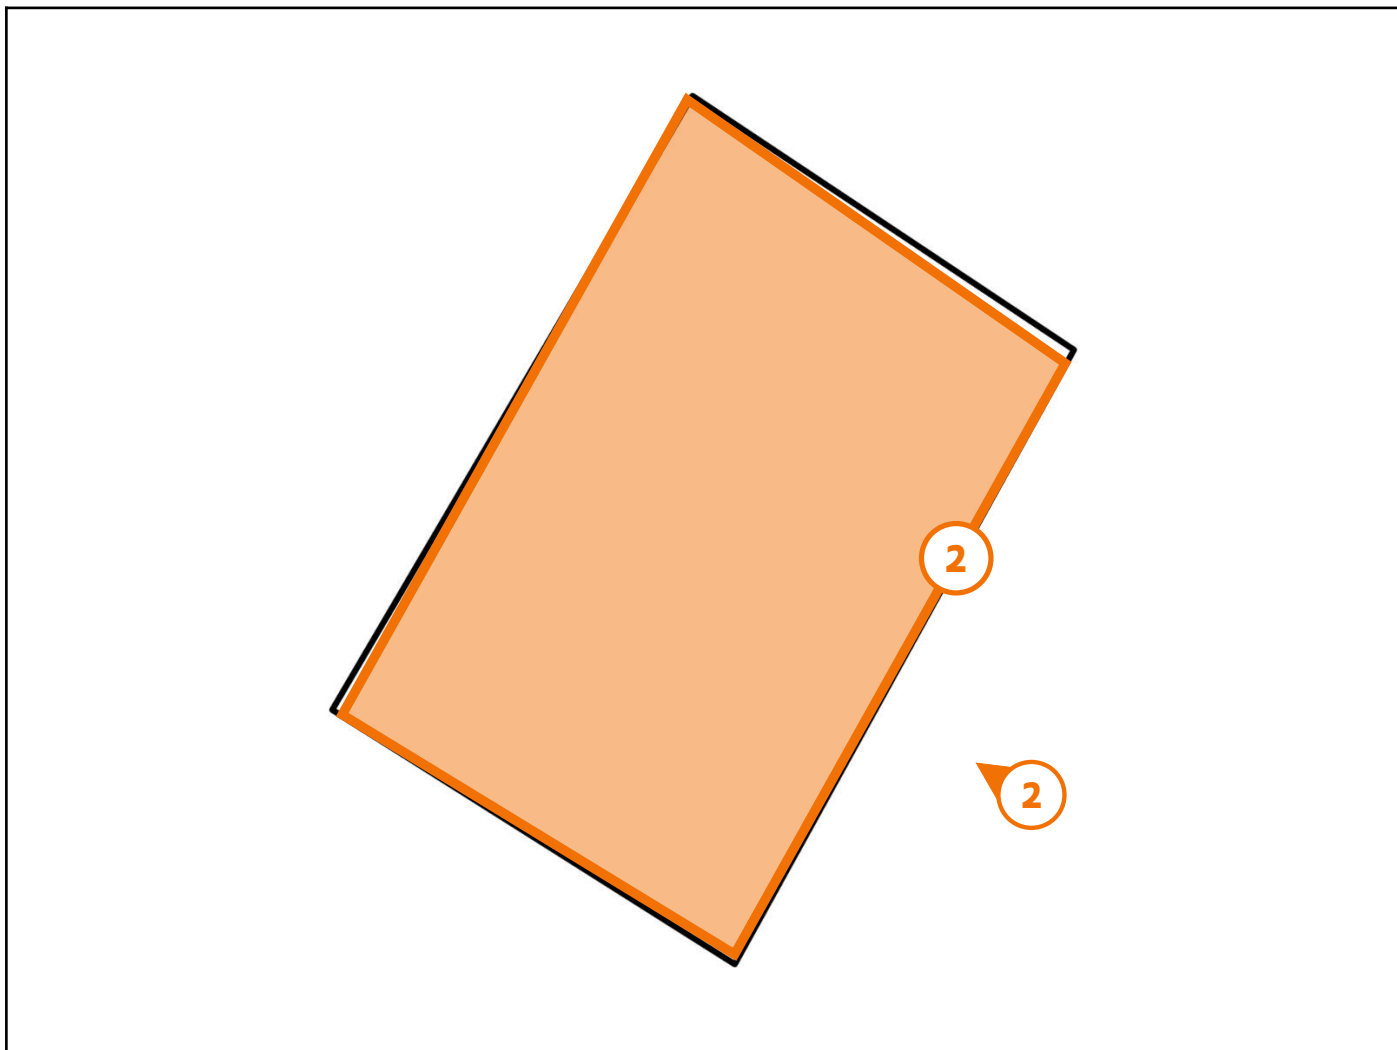
Plan 4.2: dakenplan bijenhok

Beschrijving	Type	Actie
2. 2 x Dak in golfplaten (cement)	Asbestmateriaal	Verwijderen

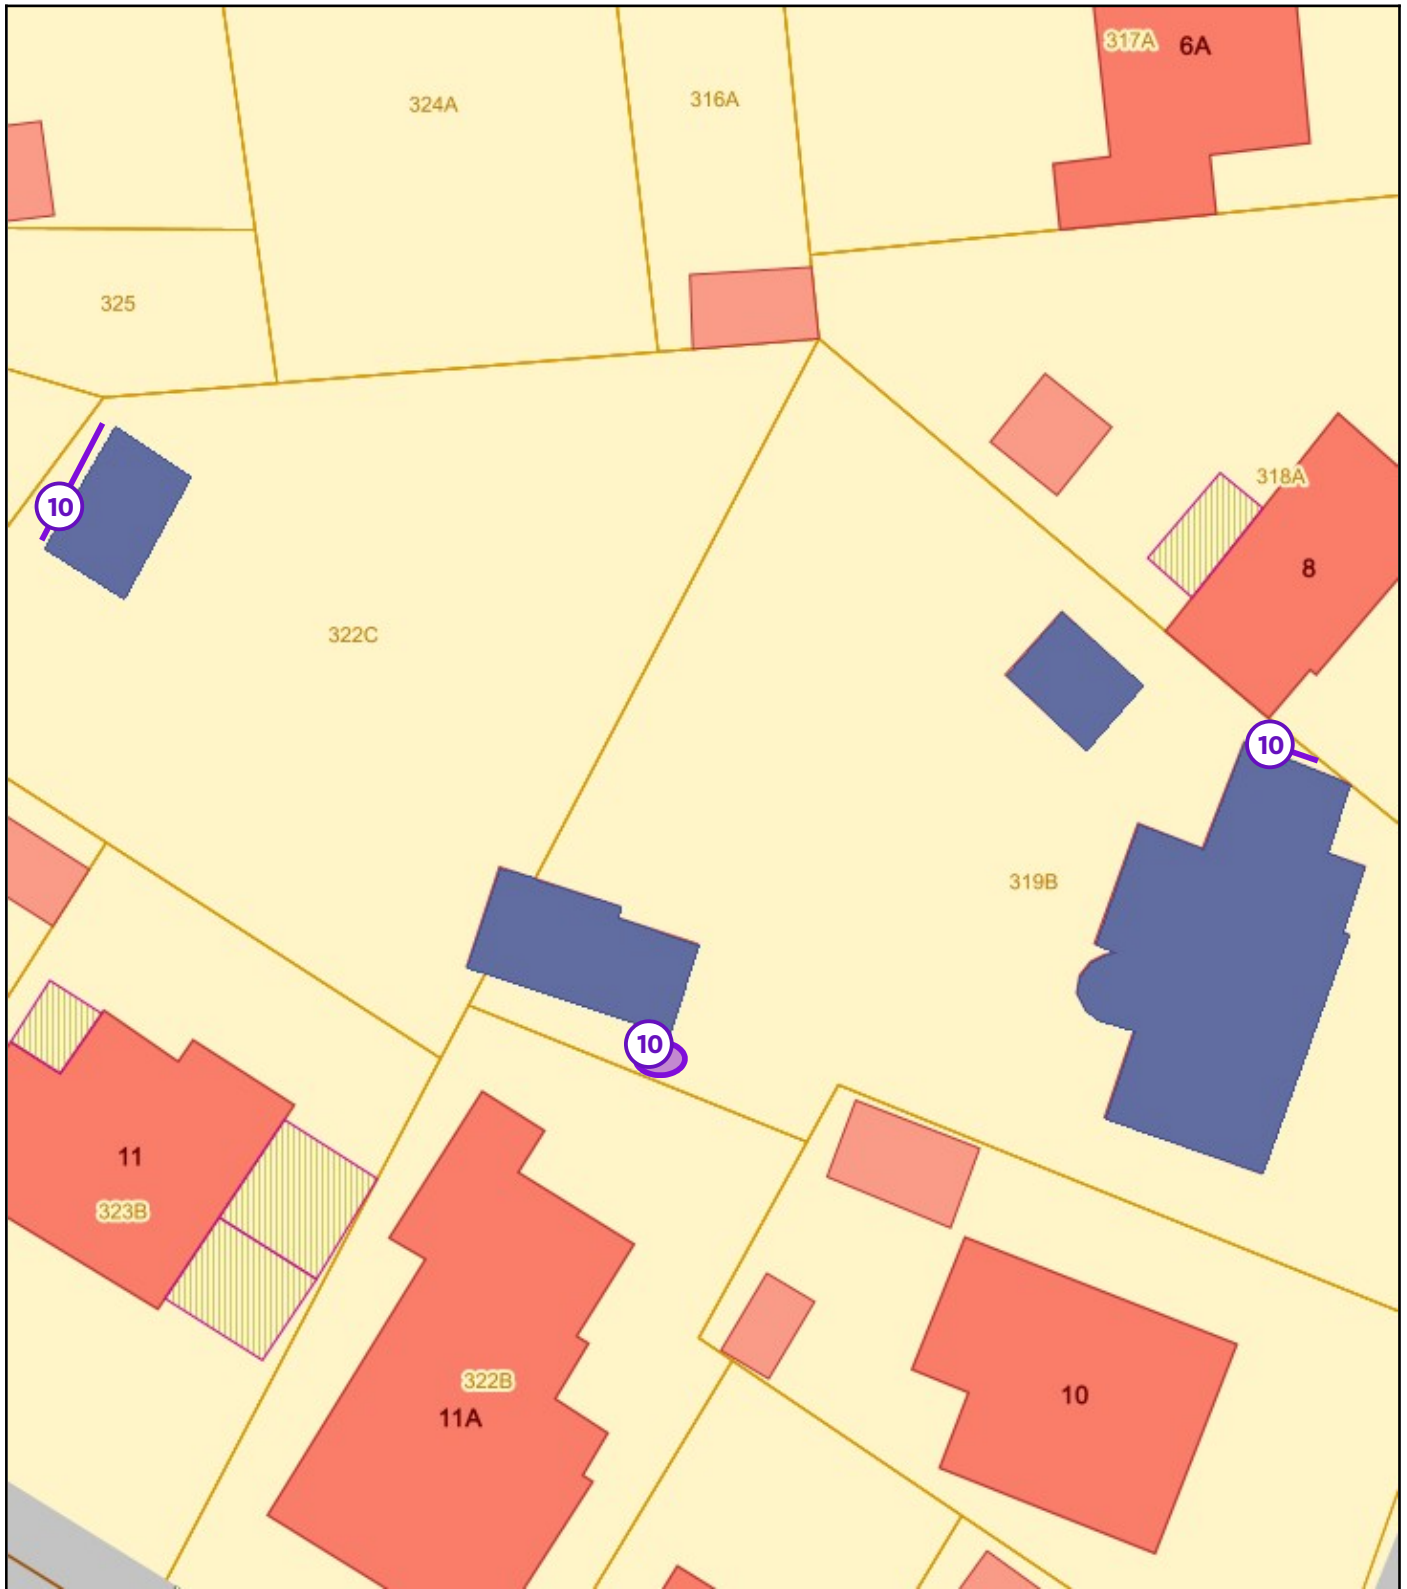
Plan 5.1: Afdruiptzones/afvloeizones

10. golfplaten	Afdruipzone/afvloeizone	-
----------------	-------------------------	---

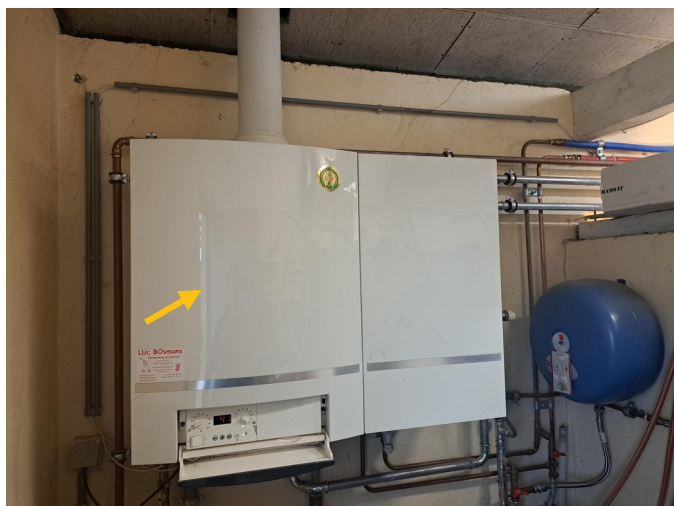
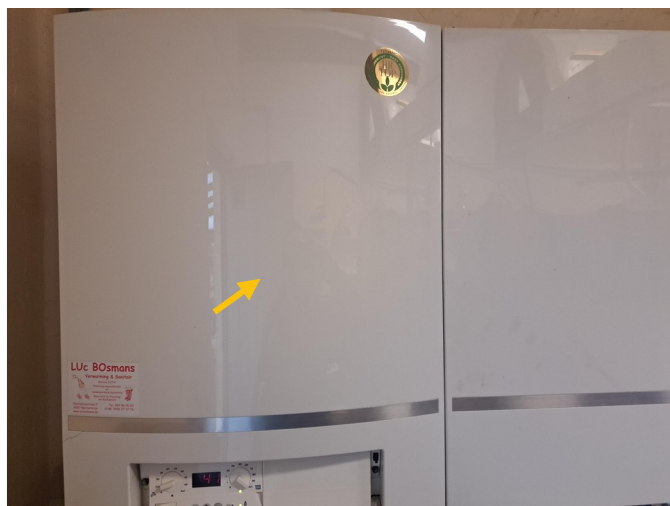
Beschrijving	Notitie	Terug te vinden op plannen
Fiche 11: siliconen ramen	-	Plan 1.2: nv1 Plan 1.4: nv0 kopie
Fiche 12: CV-brander (niet verdacht)	De CV-brander bevat geen asbestverdachte materialen.	Plan 1.1: nv0
Fiche 13: Onderdak (niet-asbestverdacht)	zwarte bplexfolie	Plan 1.3: dakenplan
