# Asbestinventarisatetest

Heesstraat 44, 3640 Kinrooi

Attestnummer : 20260616-000302.001

**Niet-asbestveilig**

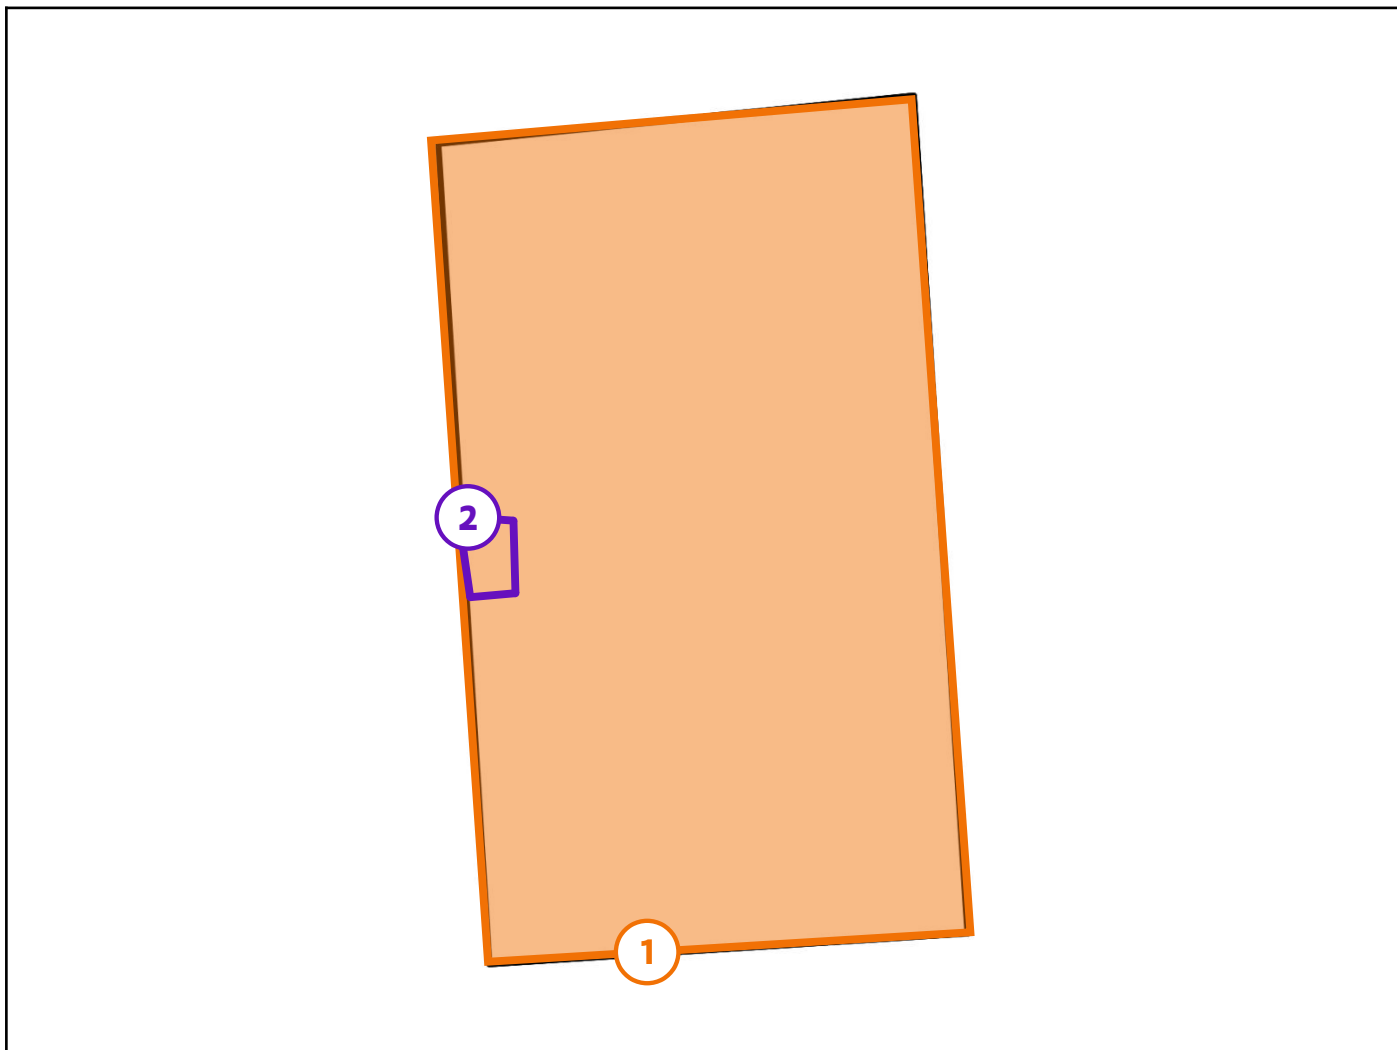
## Plan 1.4: Hoofdgebouw plan

Beschrijving	Type	Actie
1. Dak bestaande uit leien	Asbestmateriaal	<a href="#">Verwijderen</a>
2. Schouw	Beperking	-
