# Asbestinventarisatetest

Kanaalstraat 9, 3650 Dilsen-Stokkem

Attestnummer : 20260713-000119.000

**Niet-asbestveilig**

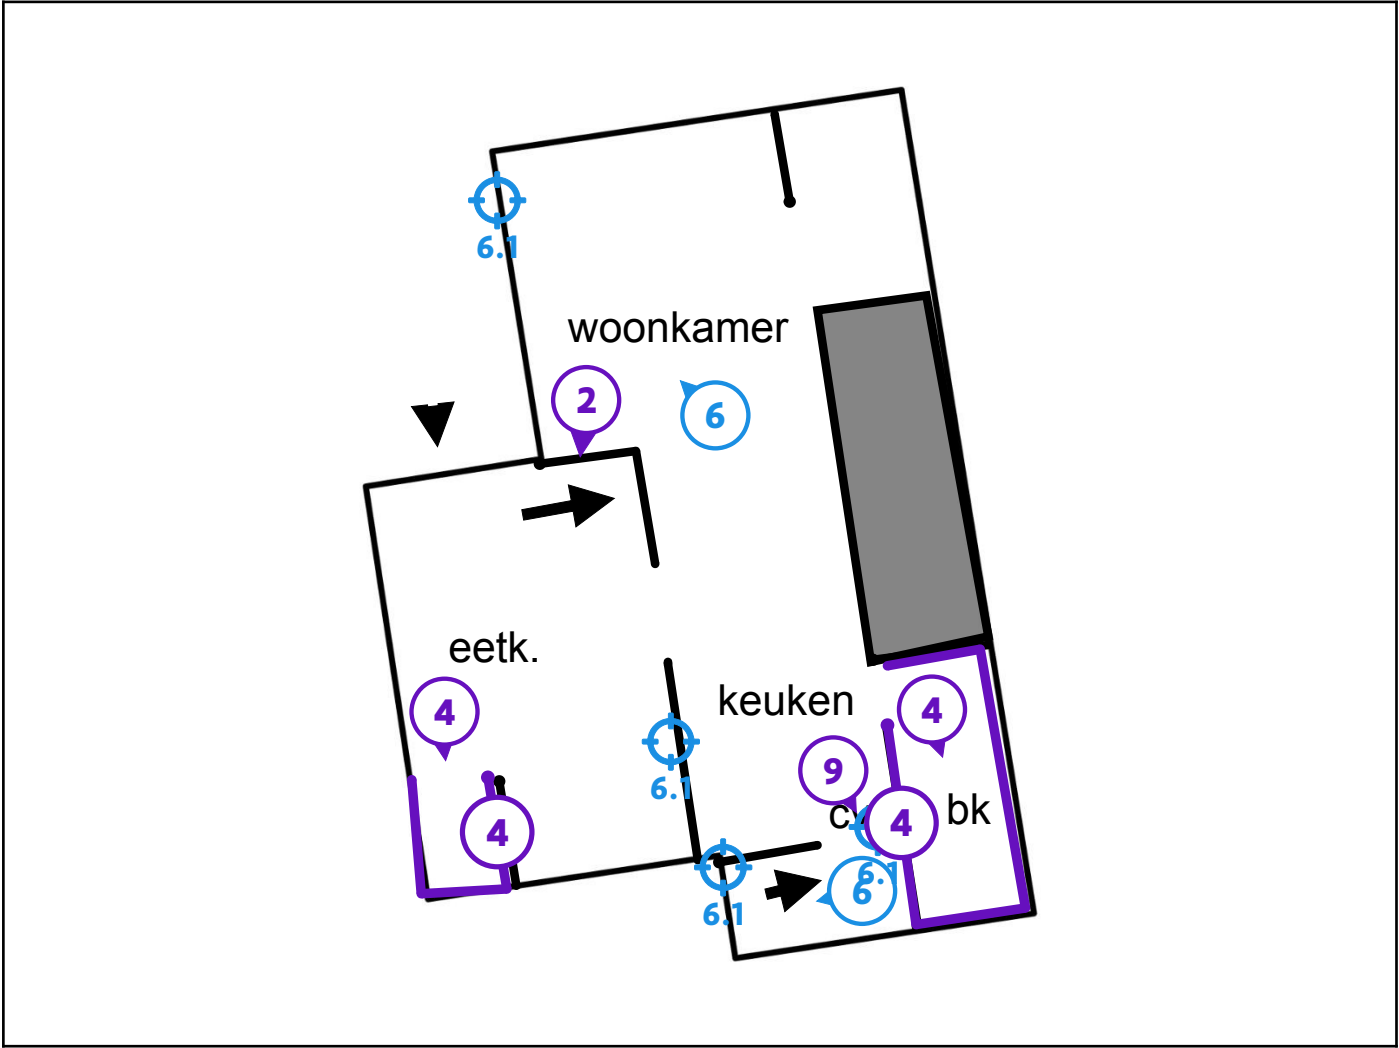
Plan 1.2: nv0

| Beschrijving | Type | Actie |
|---|---|---|
| 9. CV-brander (niet verdacht) | Overige ruimte of materiaal | - |

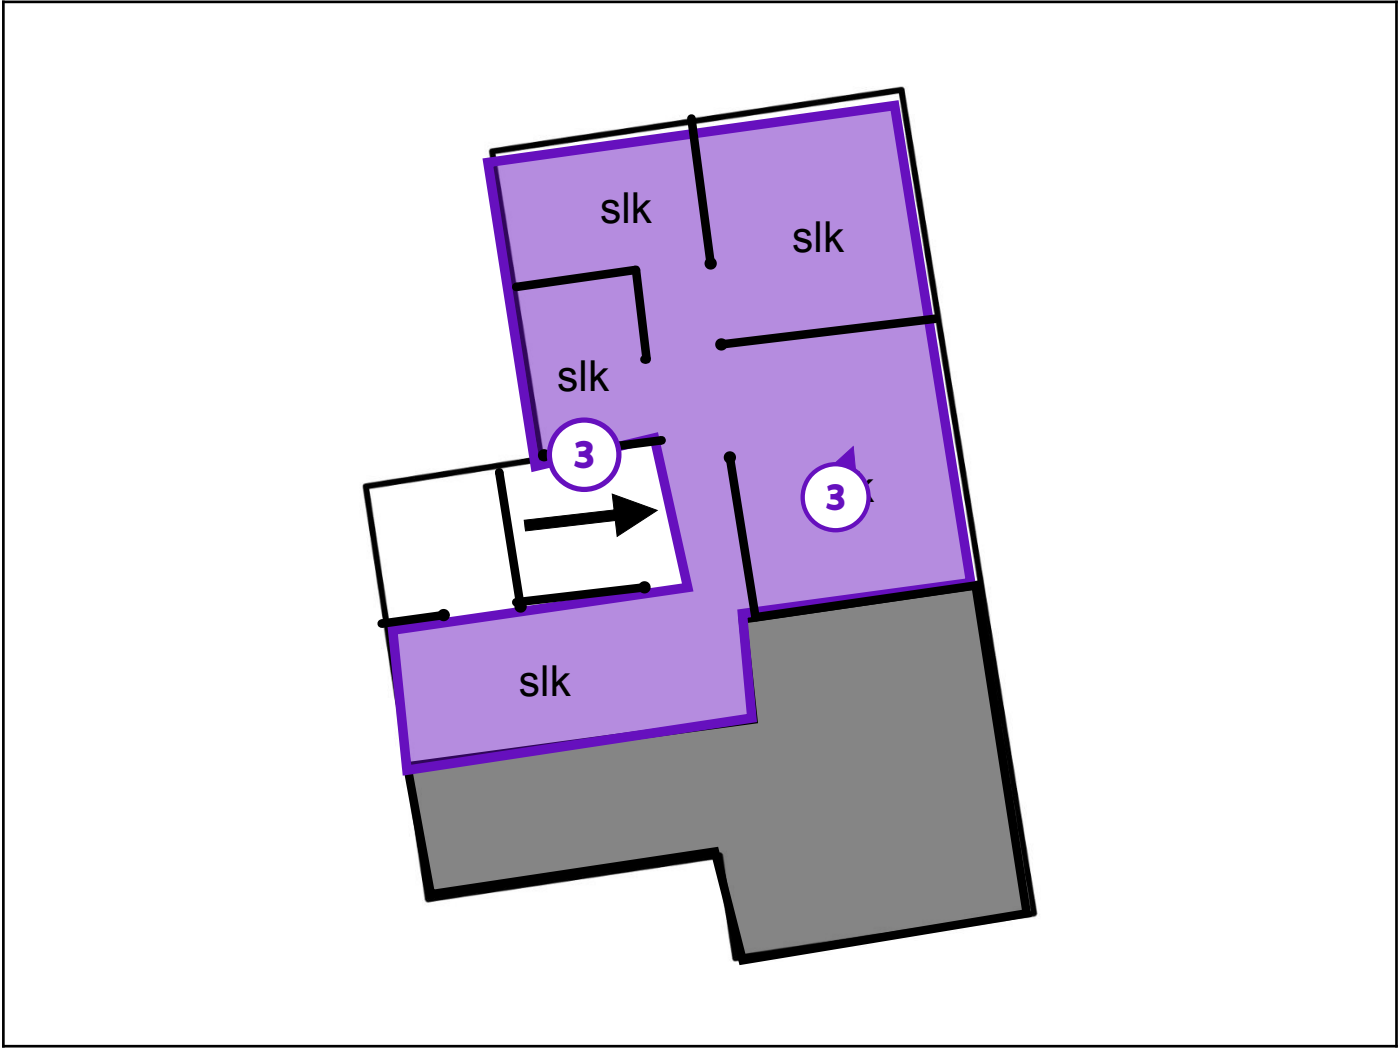
Plan 1.3: nv1

| Beschrijving | Type | Actie |
|---|---|---|
| 3. Vloerzeilen nv 1 ( niet asbestverdacht) | Advies | - |

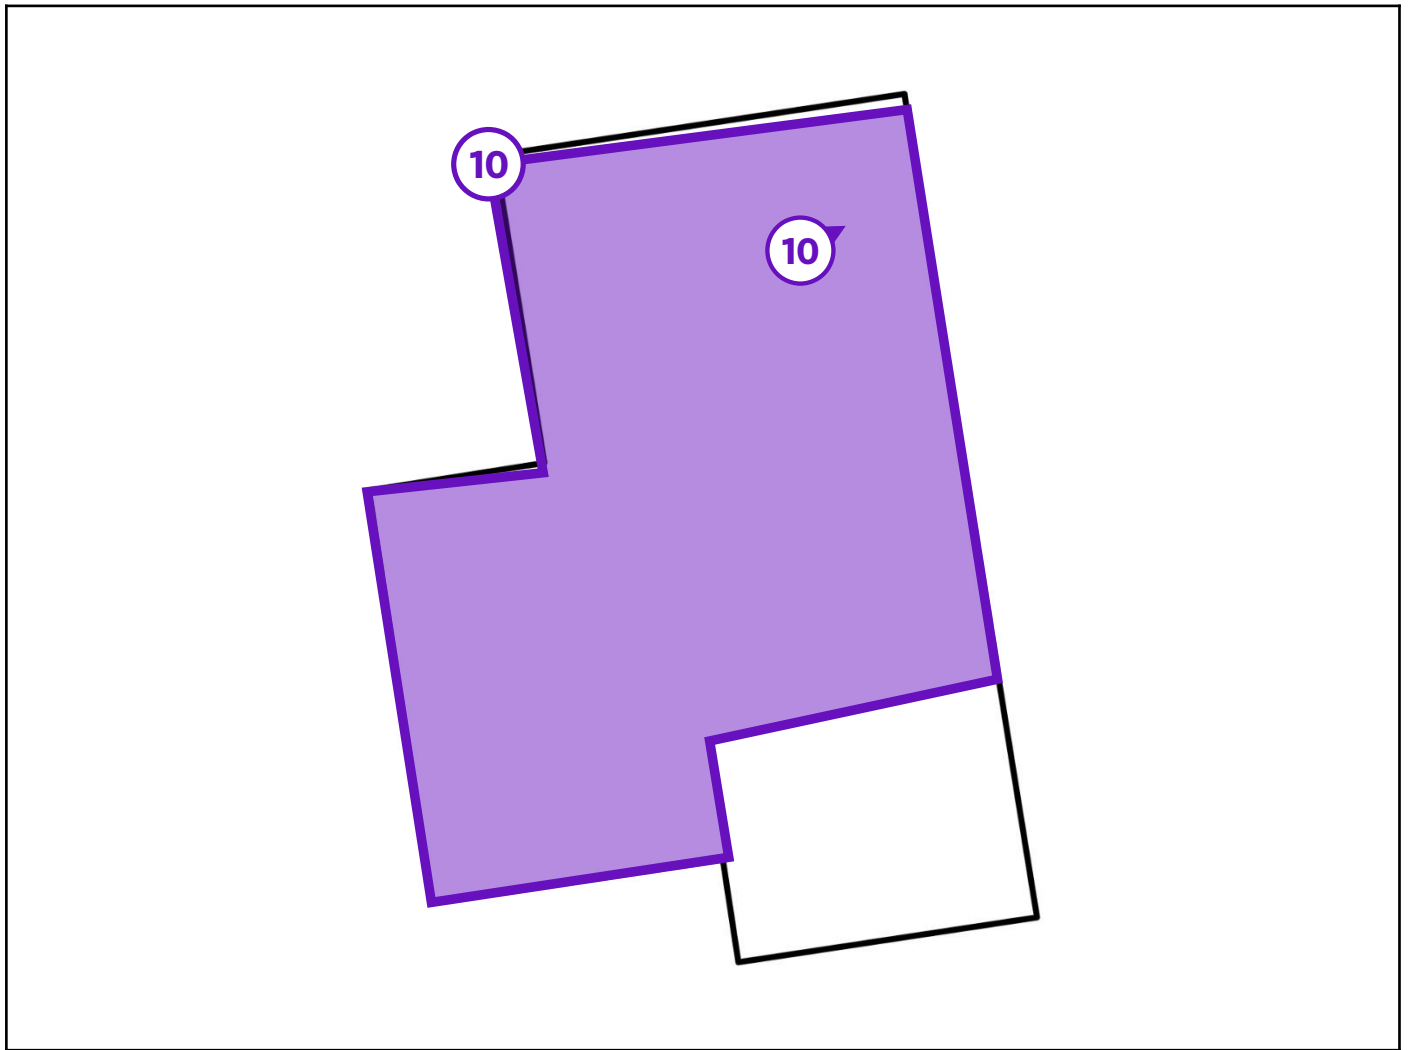
## Plan 1.4: dakenplan

| Beschrijving | Type | Actie |
|---|---|---|
| 10. Onderdak van de woning is uit doek | Overige ruimte of materiaal | - |
