# Asbestinventarisatetest

Lemmenshoefstraat 36E, 3650 Dilsen-Stokkem

Attestnummer : **20260828-000275.000**

Eindconclusie:

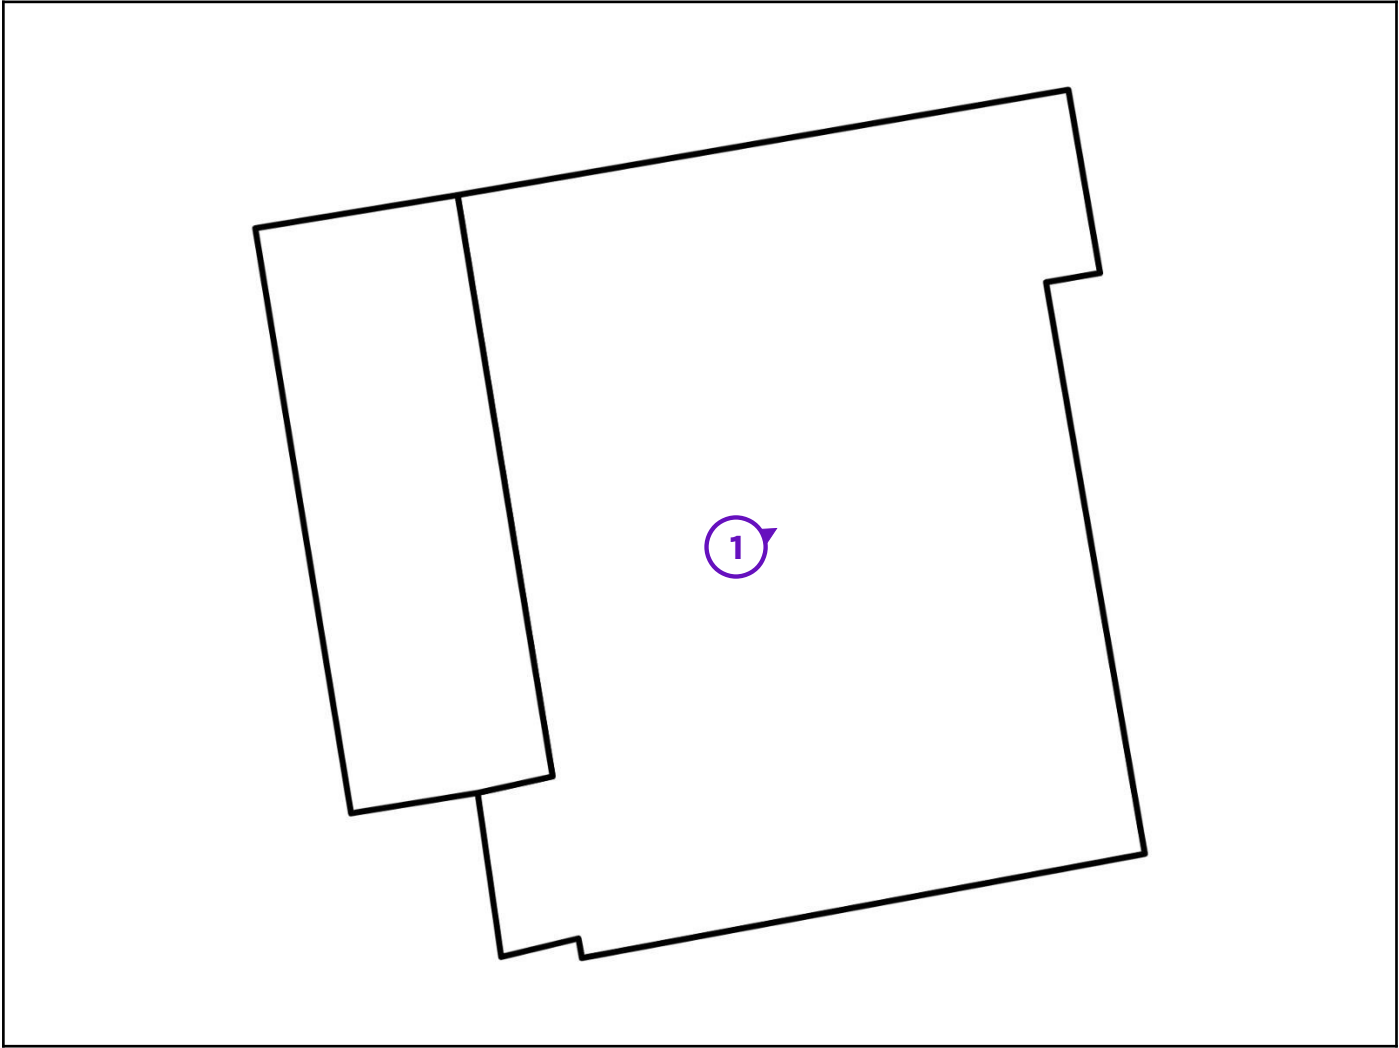
# Plan 1.1: dakenplan

| Beschrijving | Type | Actie |
|---|---|---|
| 1. Schoorsteen rookgaskanaal | Beperking | - |

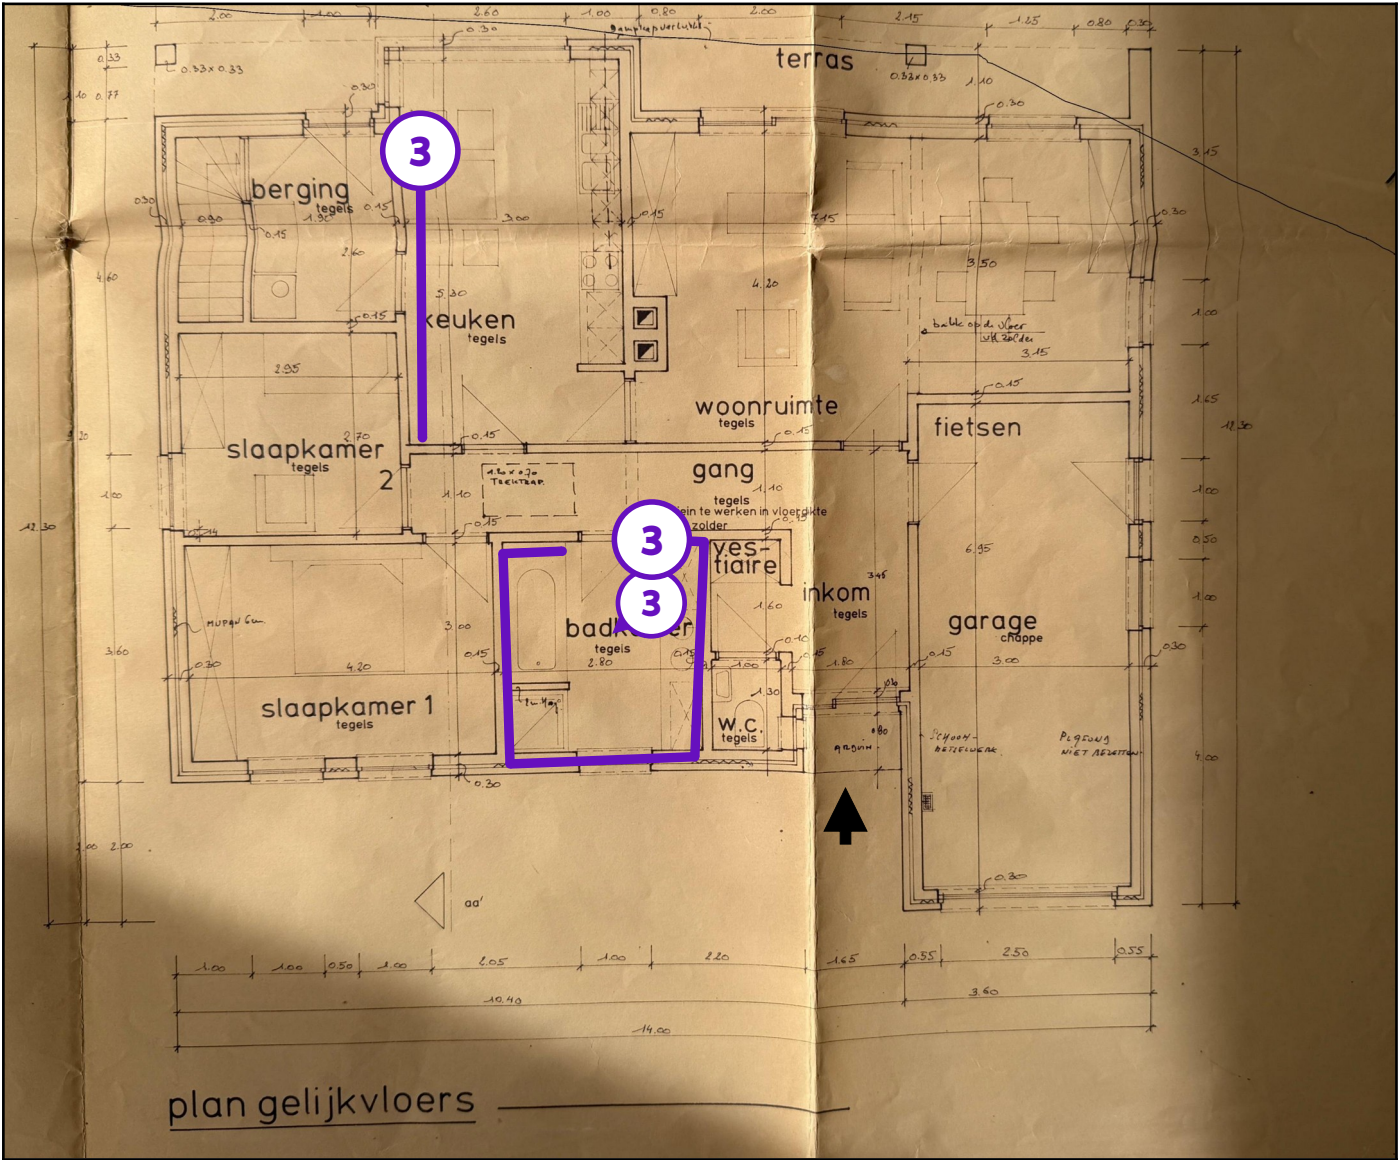
# Plan 1.5: nv0 kopie

| Beschrijving | Type | Actie |
|---|---|---|
| 3. eventuele tegellijn achter wandtegels badkamer en wc en keuken | Advies | - |
