# Asbestinventarisatetest

Kruisvenlaan 44, 3650 Dilsen-Stokkem

Attestnummer : **20260914-000357.000**

Uitgegeven op : **14.09.2026**

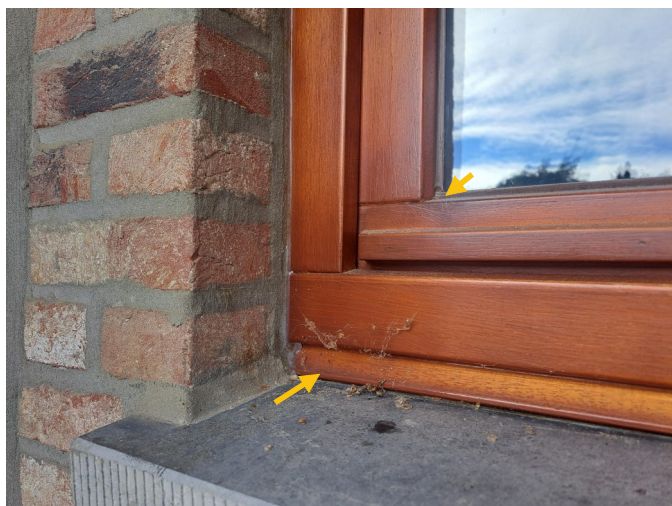
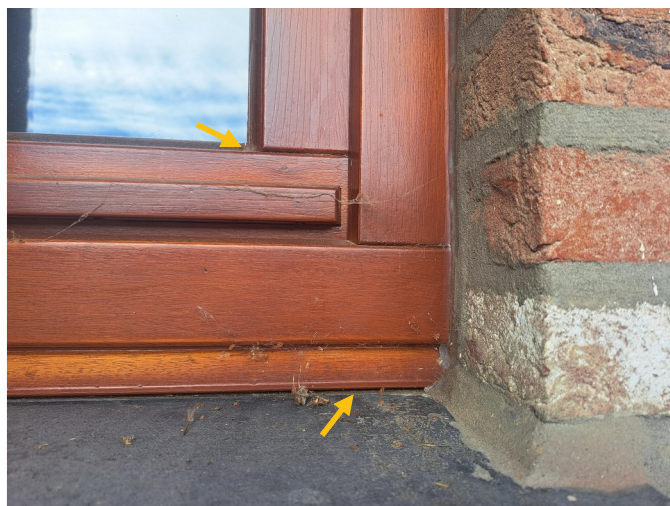
## Fiche 7: siliconen ramen

| Beschrijving | Type | Actie |
|---|---|---|
| 7. siliconen ramen | Overige ruimte of materiaal | - |
