# Asbestinventarisatetest

Opoeterseweg 66/2, 3680 Maaseik

Attestnummer : 20261001-000443.000

**Asbestveilig** (maar niet asbestvrij)

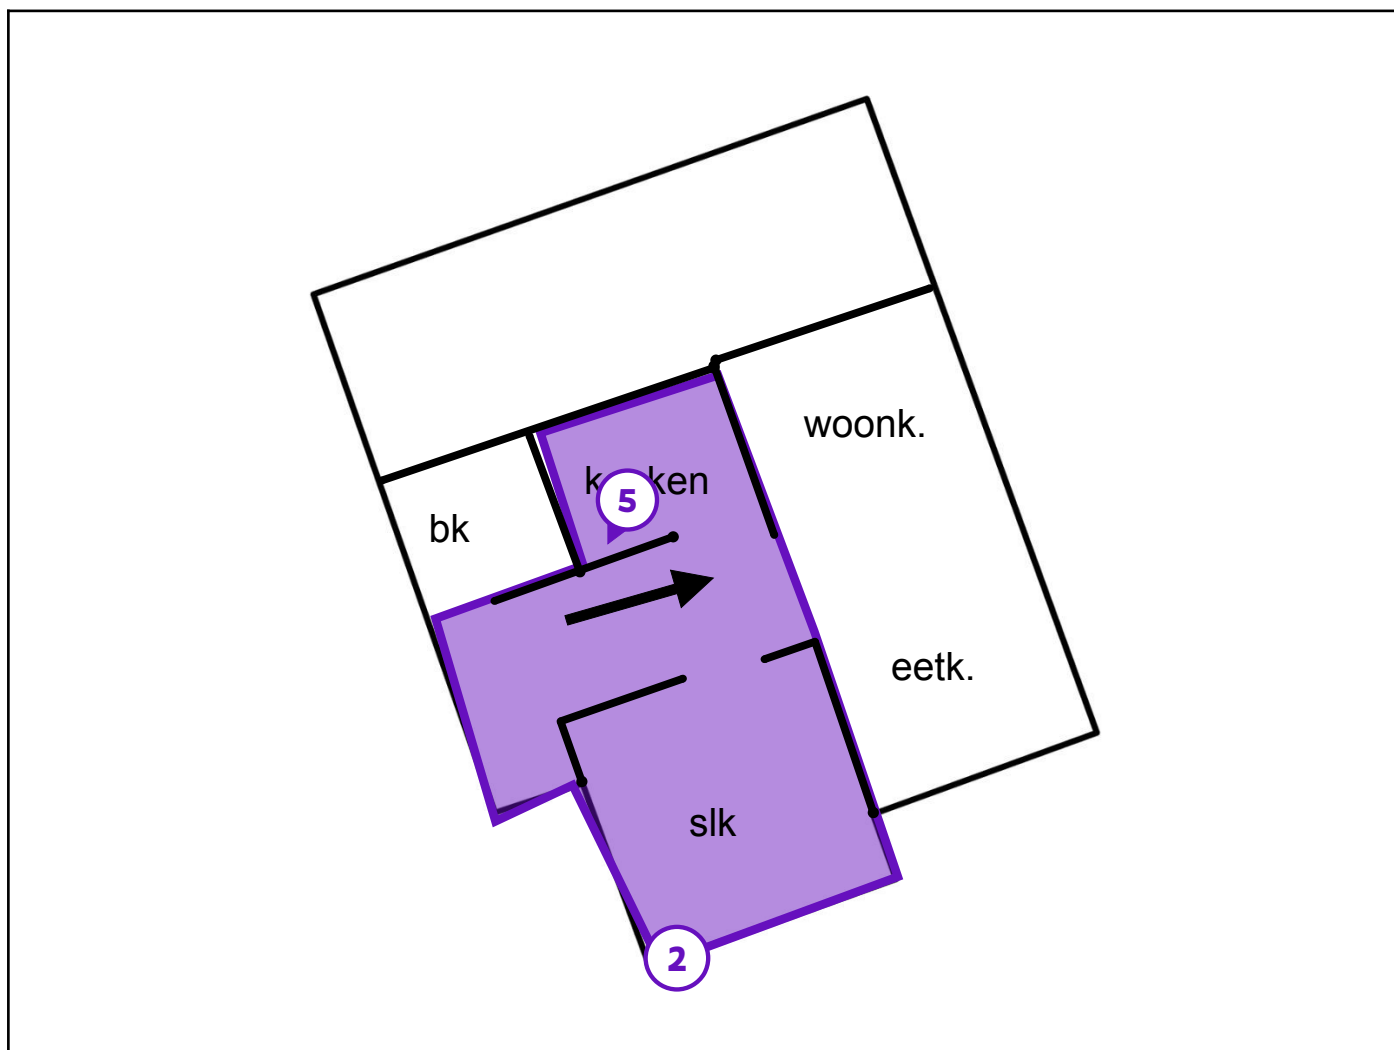
## Plan 1.3: nv1

| Beschrijving | Type | Actie |
|---|---|---|
| 5. CV-brander (niet verdacht) | Overige ruimte of materiaal | - |

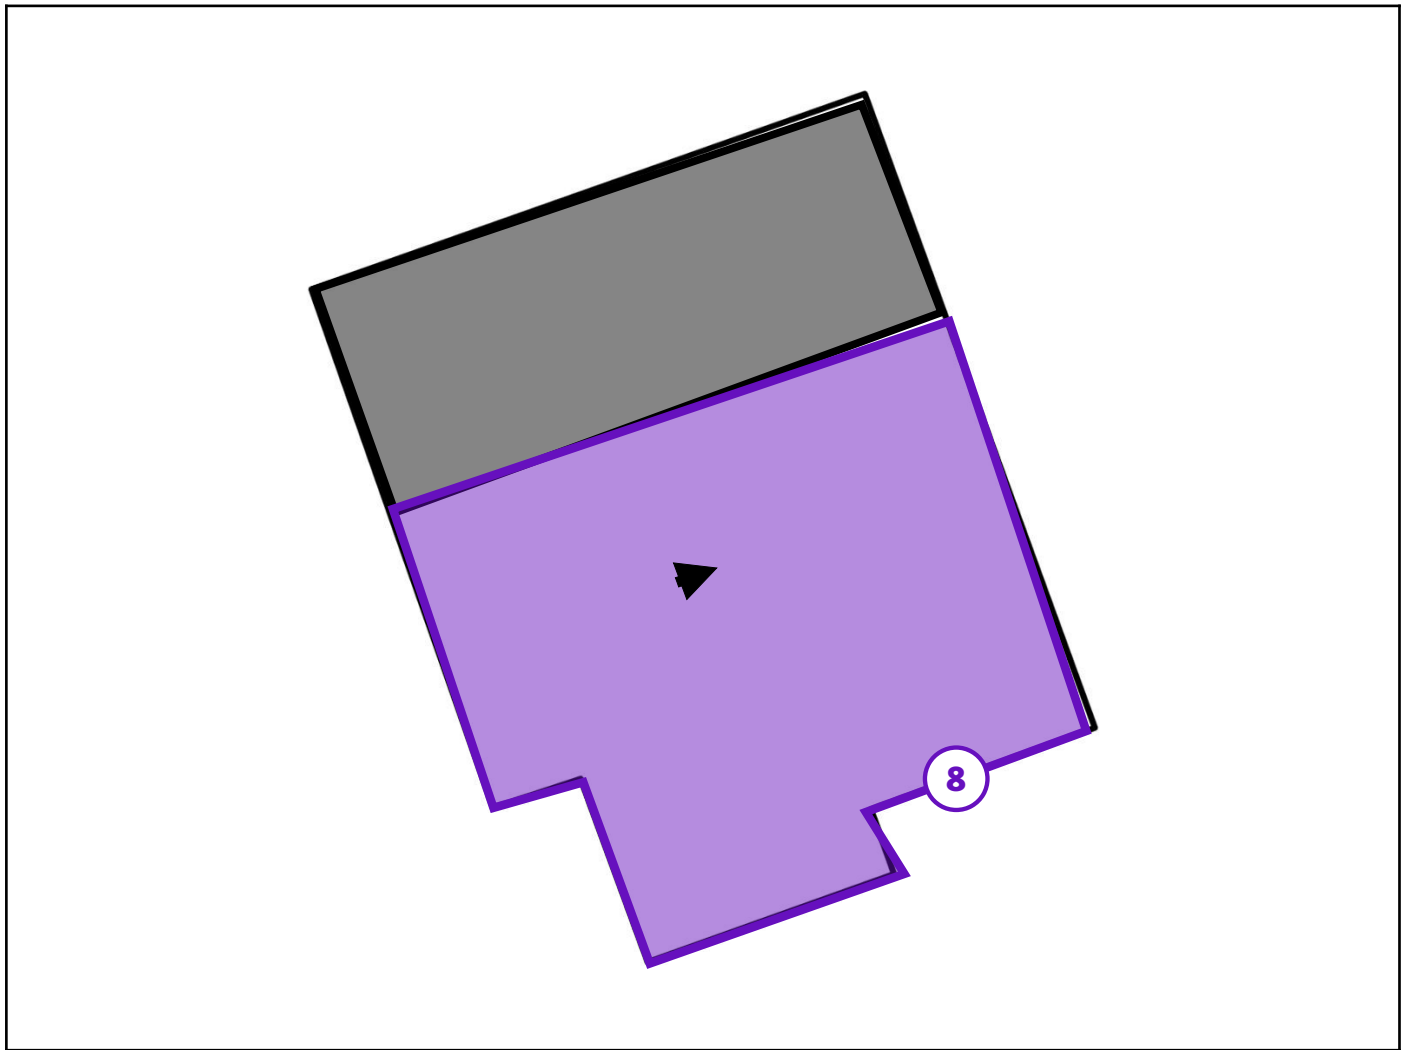
## Plan 1.4: zolder

| Beschrijving | Type | Actie |
|---|---|---|
| 8. Onderdak (niet waarneembaar) | Overige ruimte of materiaal | - |

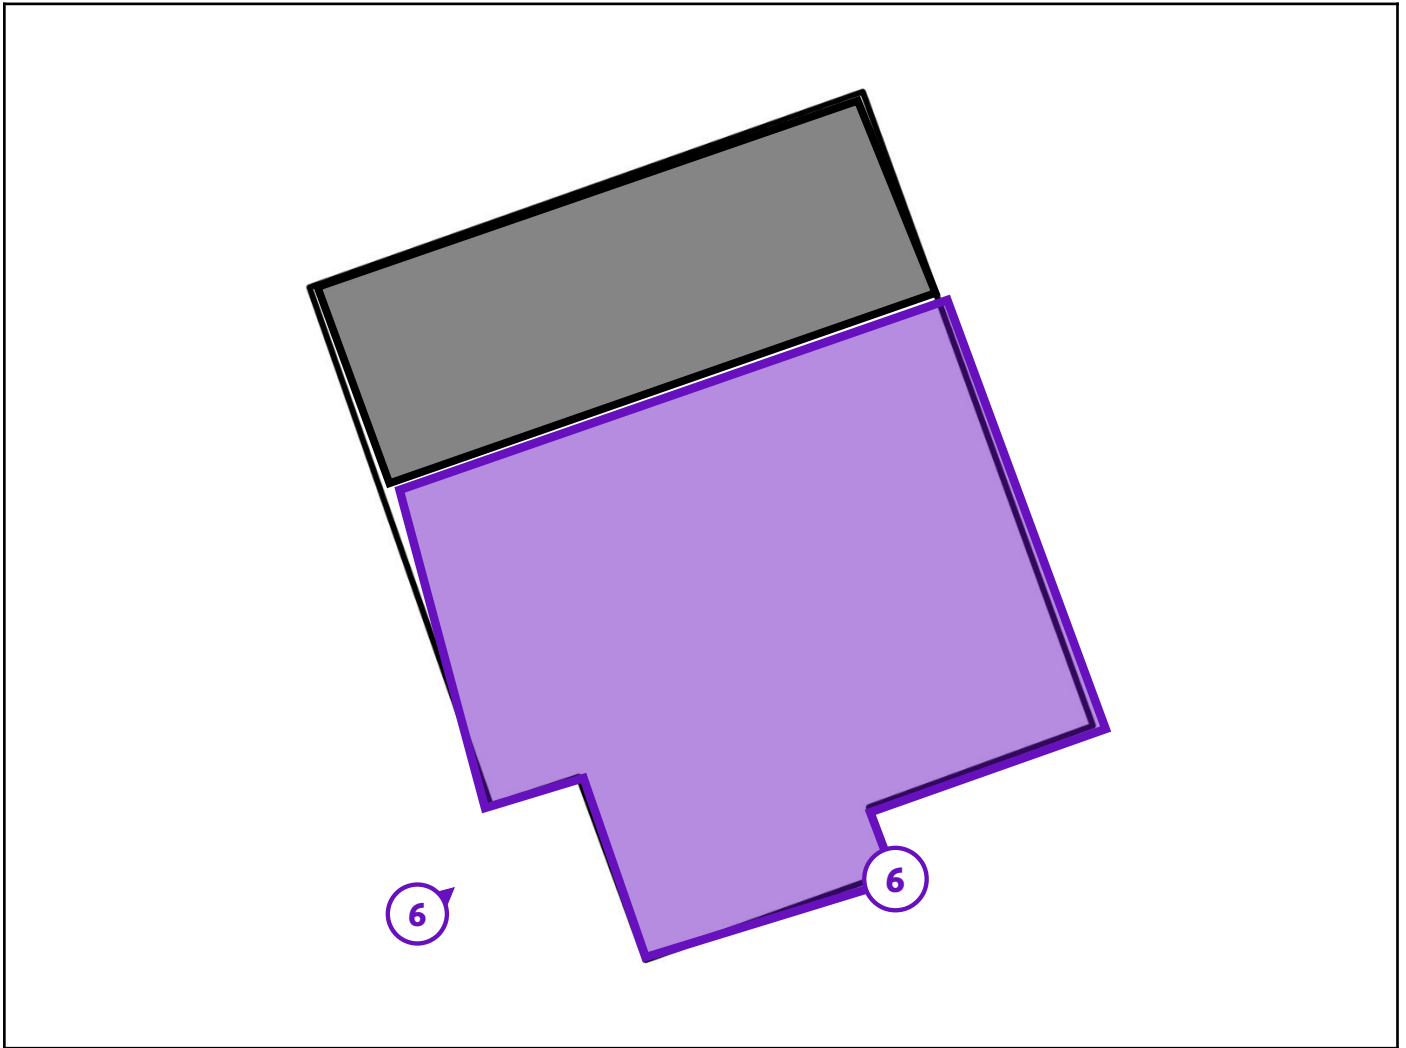
## Plan 1.5: dakenplan

| Beschrijving | Type | Actie |
|---|---|---|
| 6. Dakbedekking in dakpannen (niet verdacht) | Overige ruimte of materiaal | - |

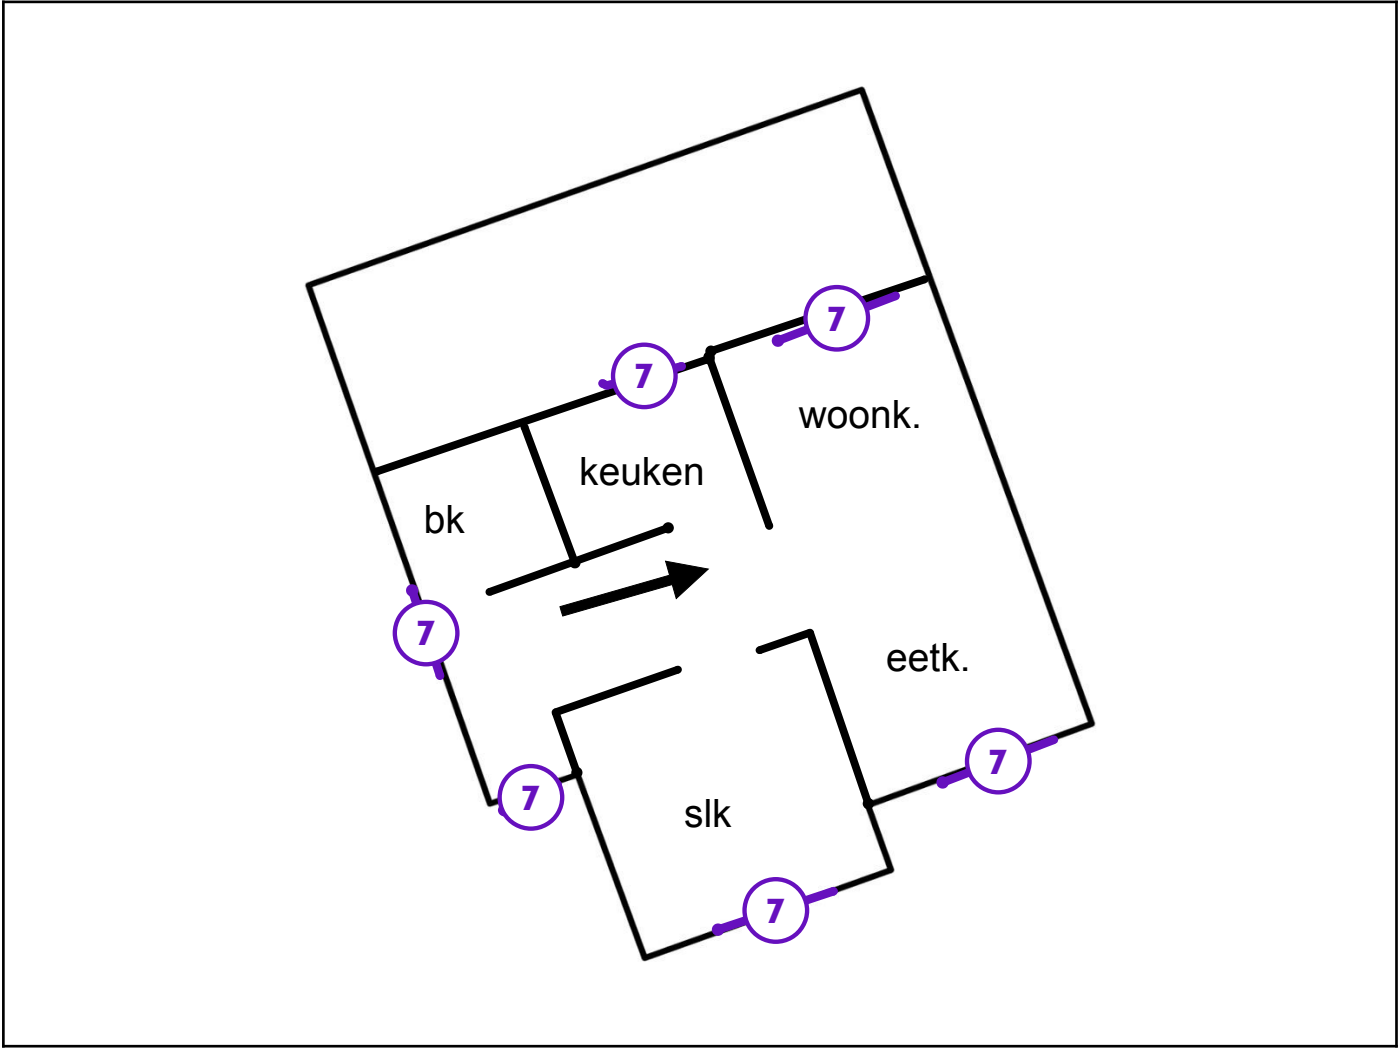
# Plan 1.6: nv1 kopie

| Beschrijving | Type | Actie |
|---|---|---|
| 7. siliconen ramen | Overige ruimte of materiaal | - |
