# Asbestinventarisatetest

Opoeterseweg 66A, 3680 Maaseik

Attestnummer : **20260901-000147.000**

**Asbestveilig** (maar mogelijk niet asbestvrij)

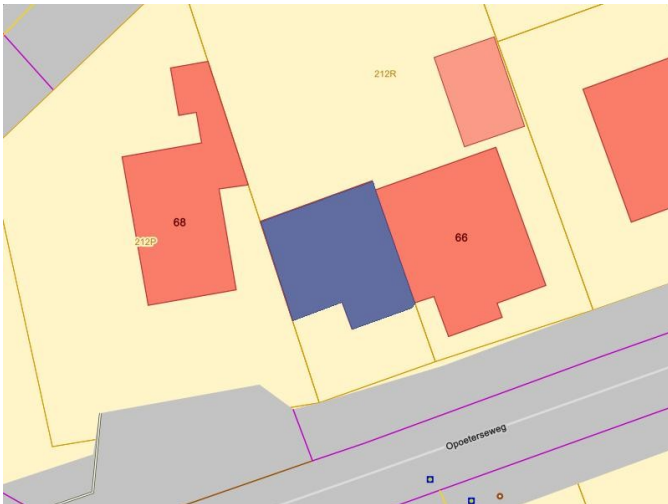
## Zone 1: Hoofdgebouw

- 0 Asbestmaterialen
- 0 Beperkingen
- 0 Uitsluitingen
- 0 Roerende goederen
- 0 Puin, steenslag, (water)bodem
- 0 Adviezen
- 2 Geen asbest**
