# Asbestinventarisatetest

Opoeterseweg 66/1, 3680 Maaseik

Attestnummer : 20260921-000398.000

Uitgegeven op : 21.09.2026

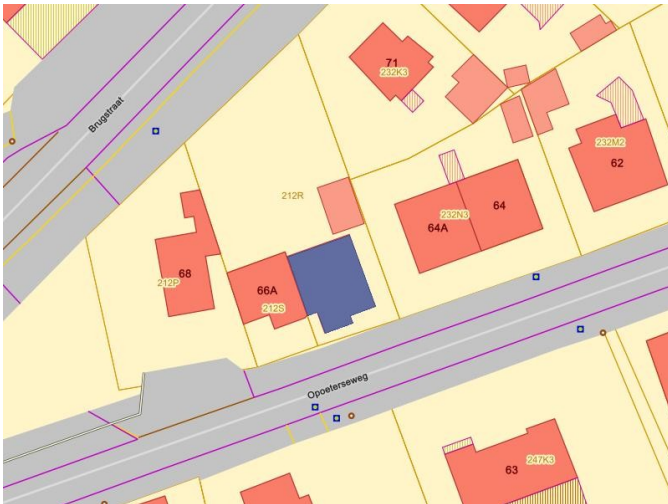
## Zone 1: Hoofdgebouw

- 0 Asbestmaterialen
- 0 Beperkingen
- 0 Uitsluitingen
- 0 Roerende goederen
- 0 Puin, steenslag, (water)bodem
- 0 Adviezen
- 3 Geen asbest**

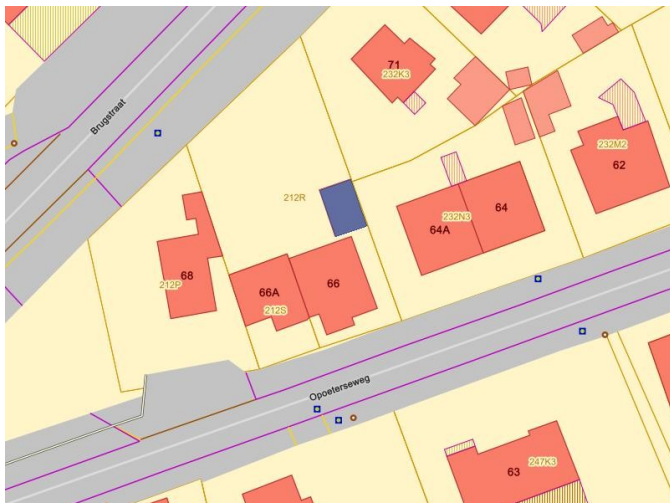
## Zone 2: Bijgebouw

- 1 Asbestmateriaal**
- 0 Beperkingen
- 0 Uitsluitingen
- 0 Roerende goederen
- 0 Puin, steenslag, (water)bodem
- 0 Adviezen
- 1 Geen asbest**

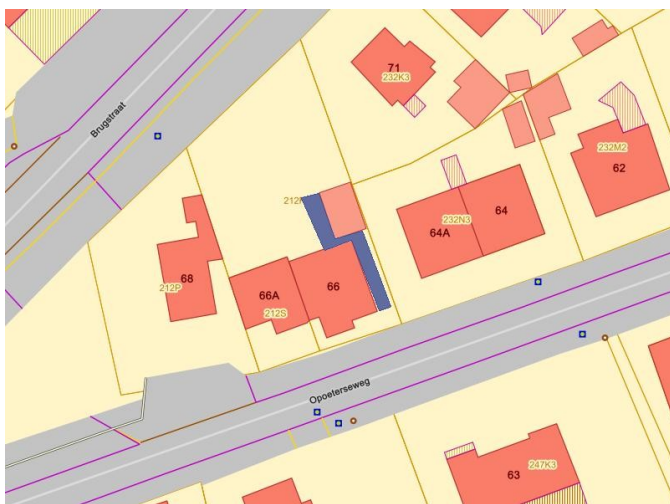
## Zone 3: Constructie

- 0 Asbestmaterialen
- 0 Beperkingen
- 0 Uitsluitingen
- 0 Roerende goederen
- 0 Puin, steenslag, (water)bodem
- 0 Adviezen
- 1 **Geen asbest**

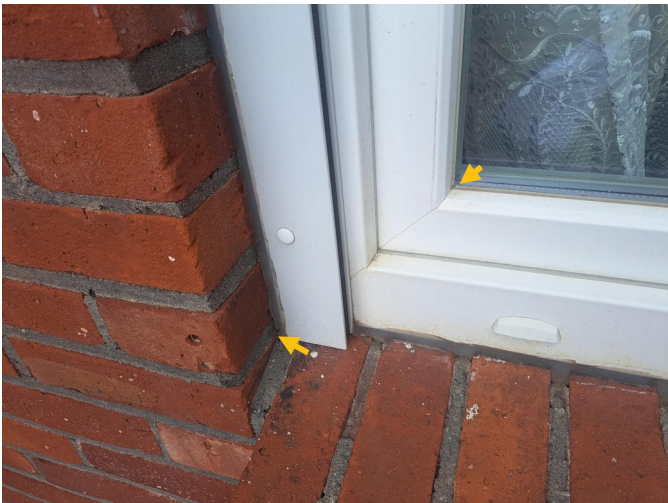
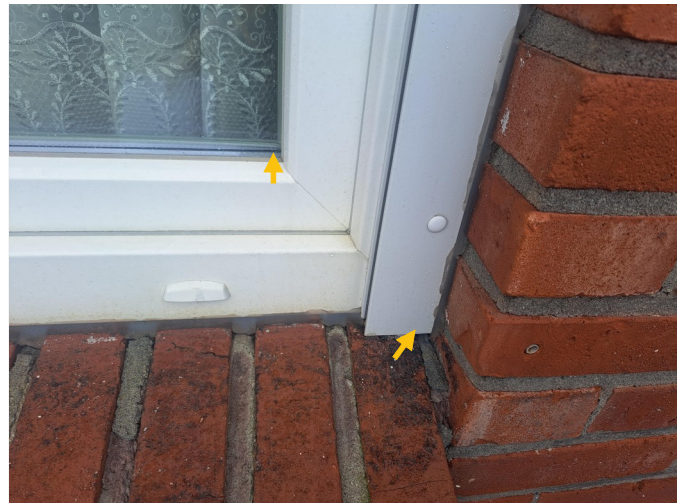
### Fiche 6: siliconen ramen

| Beschrijving | Notitie | Terug te vinden op plannen |
|---|---|---|
| Fiche 6: siliconen ramen | - | Plan 1.1: nv0<br>Plan 2.1: garage |
