Asbestinventarisatetest

Rodebeukendreef 4, 8200 Brugge

Attestnummer : 20240221-000469.000

Uitgegeven op : 21.02.2024

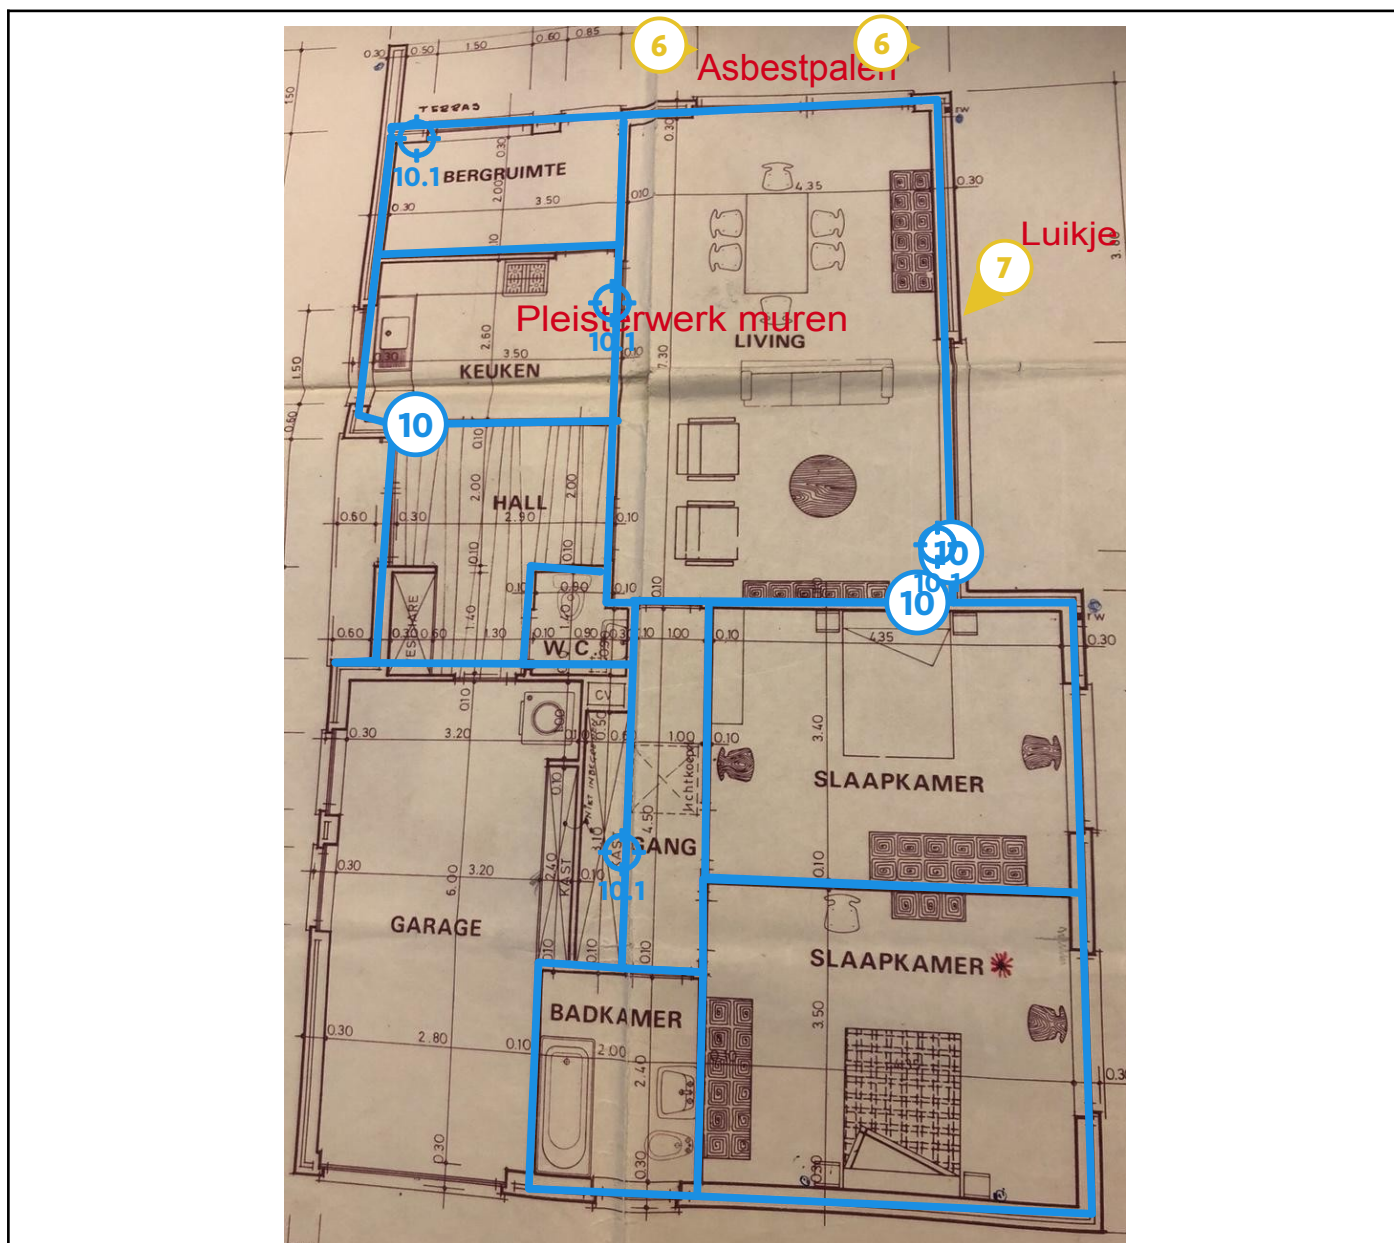
Plan 1.1: Grondplan 0: pleisterwerk muren, palen, luikje

Beschrijving	Type	Actie
6. Asbestverdachte palen	Asbestmateriaal	Zorgvuldig beheren
7. Asbestluikje	Asbestmateriaal	Zorgvuldig beheren
10. Pleister muren	Geen asbest	-
10.1 Code: 001	Mengmonster	-

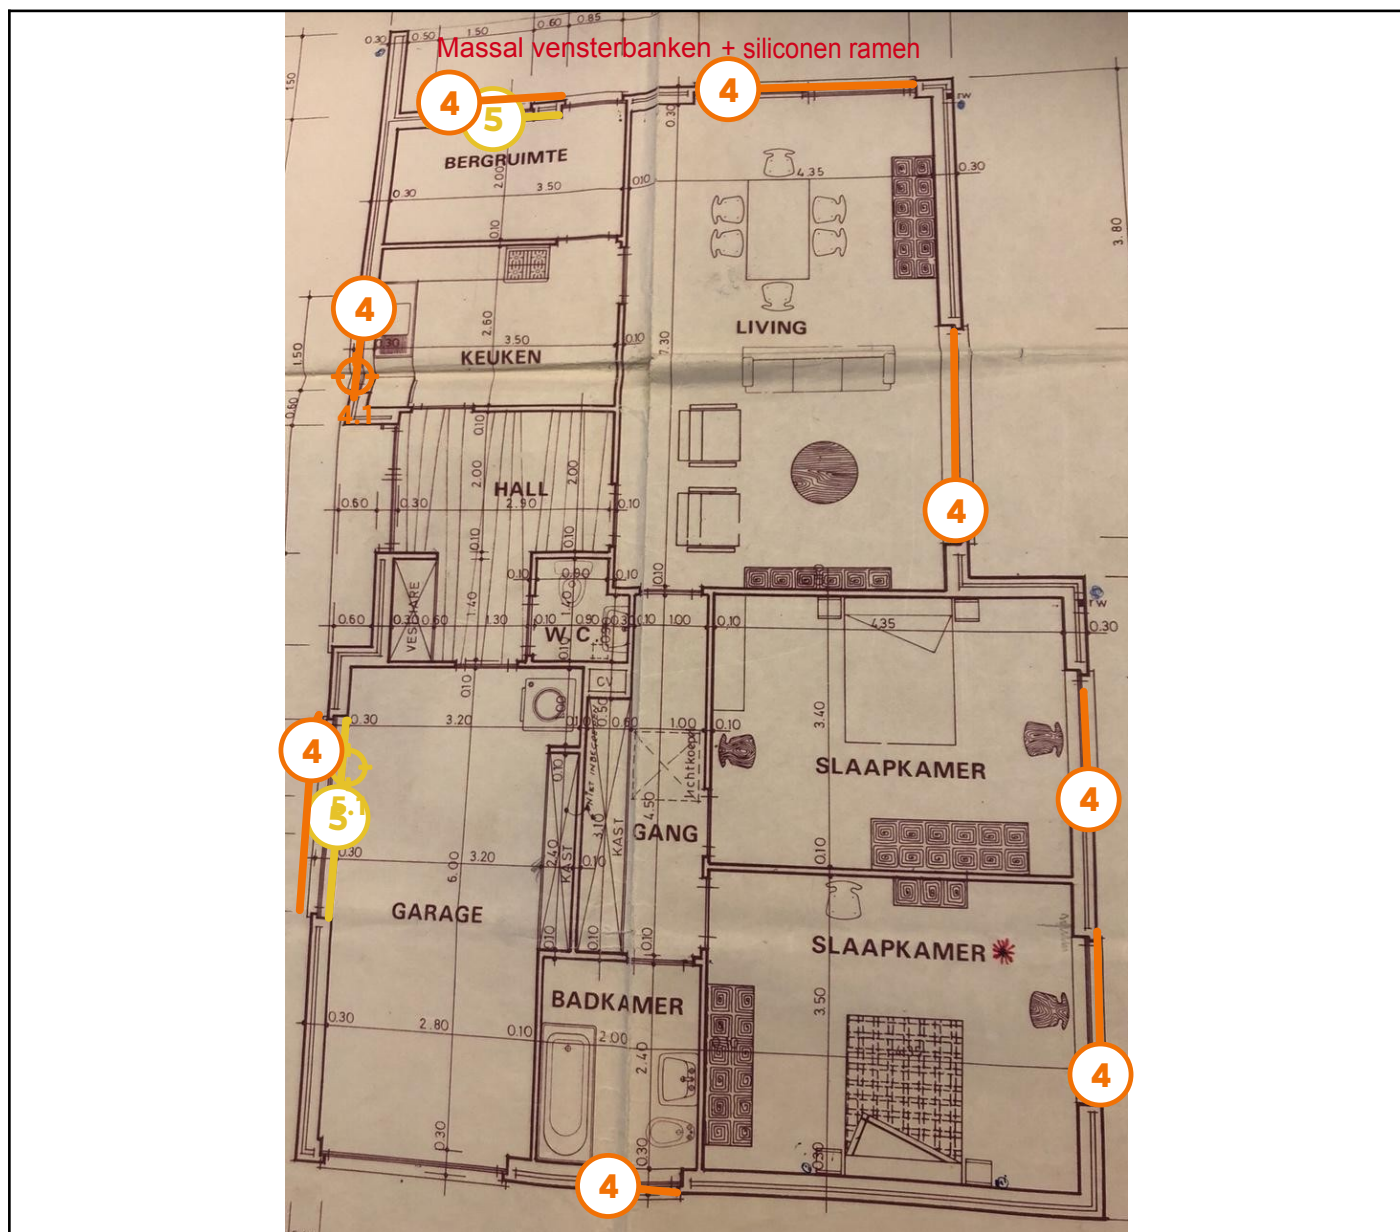
Plan 1.2: Grondplan 0: vensterbank, siliconen

Beschrijving	Type	Actie
4. Siliconen raamwerk	Asbestmateriaal	Verwijderen
4.1 Code: 003	Puntmonster	-
5. Massal vensterbank(en)	Asbestmateriaal	Zorgvuldig beheren
5.1 Code: 002	Puntmonster	-

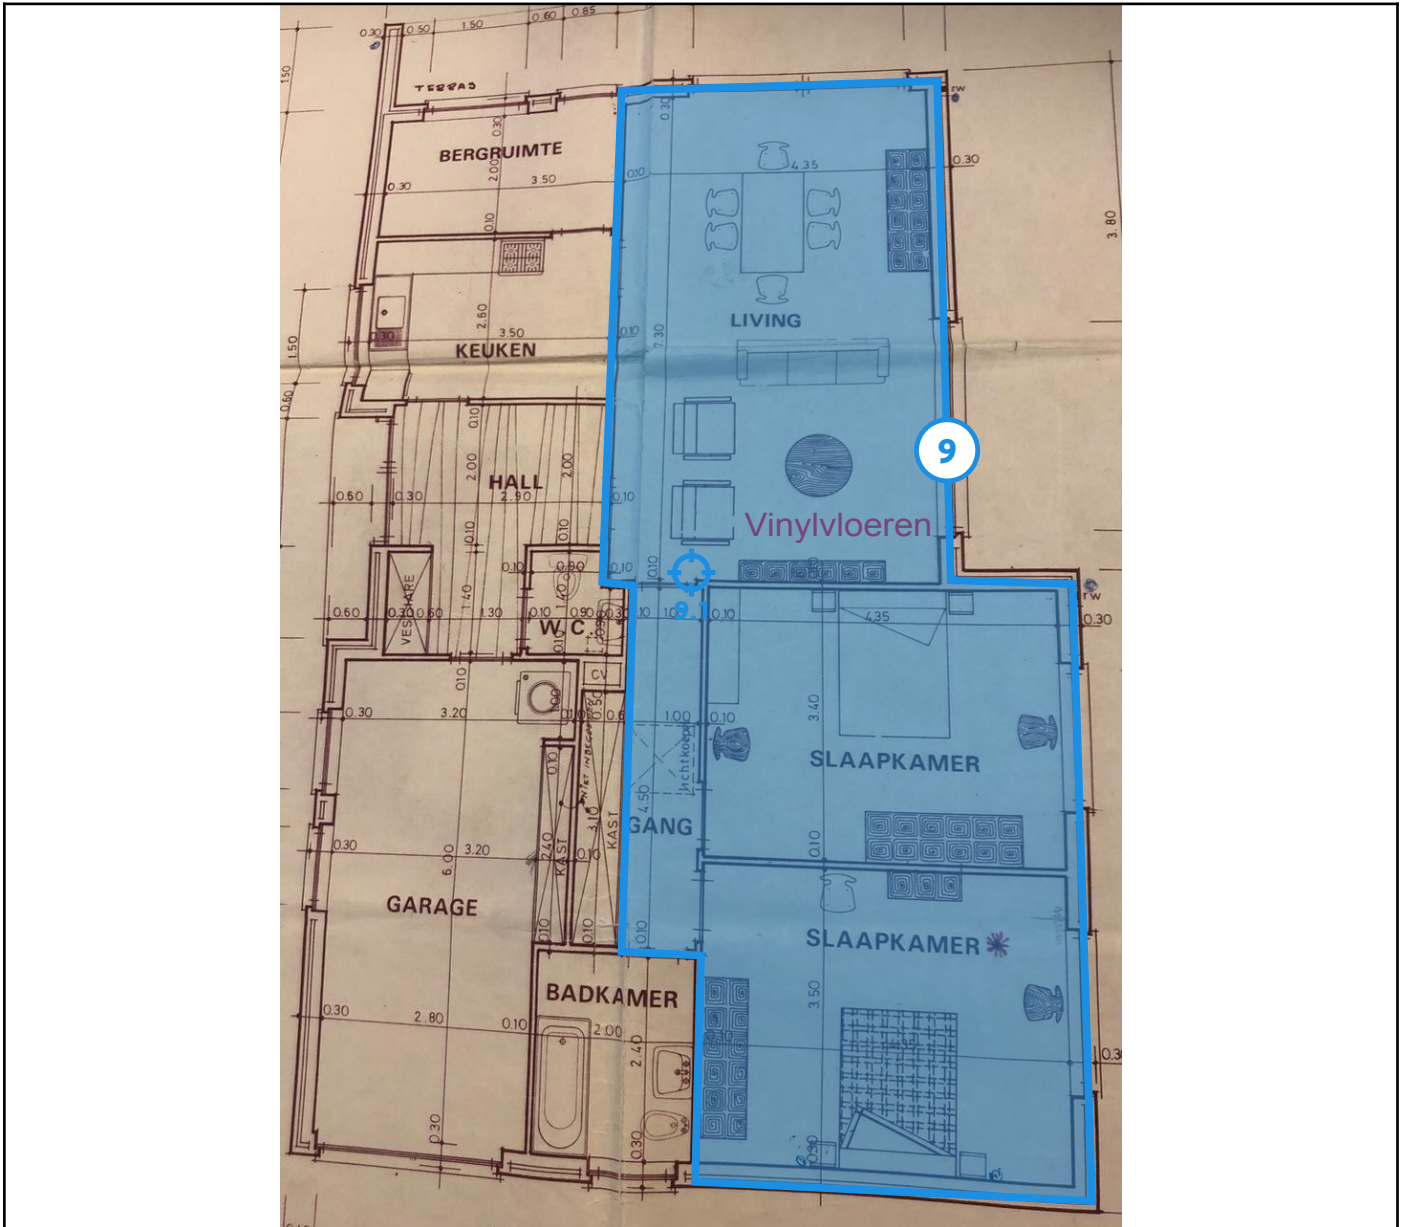
Plan 1.3: Grondplan 0: vinylvloeren

Beschrijving	Type	Actie
9. Vinyl vloeren	Geen asbest	-
9.1 Code: 006	Puntmonster	-

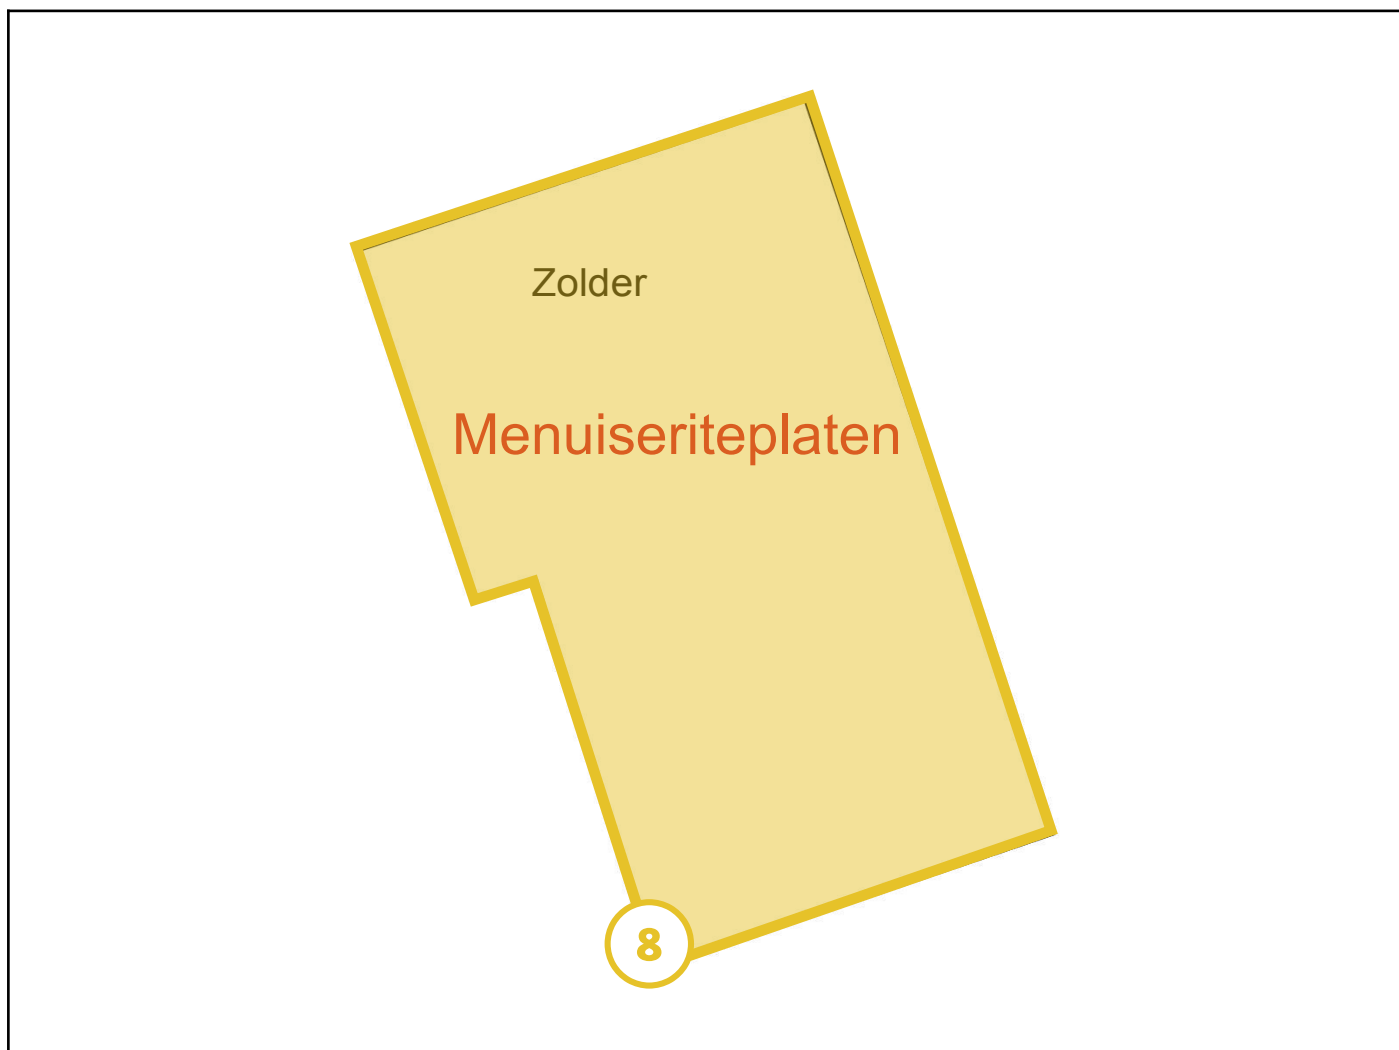
Plan 1.4: Grondplan +1: menuiserieplaten

Beschrijving	Type	Actie
8. Menuiserieplaten zolder	Asbestmateriaal	Zorgvuldig beheren

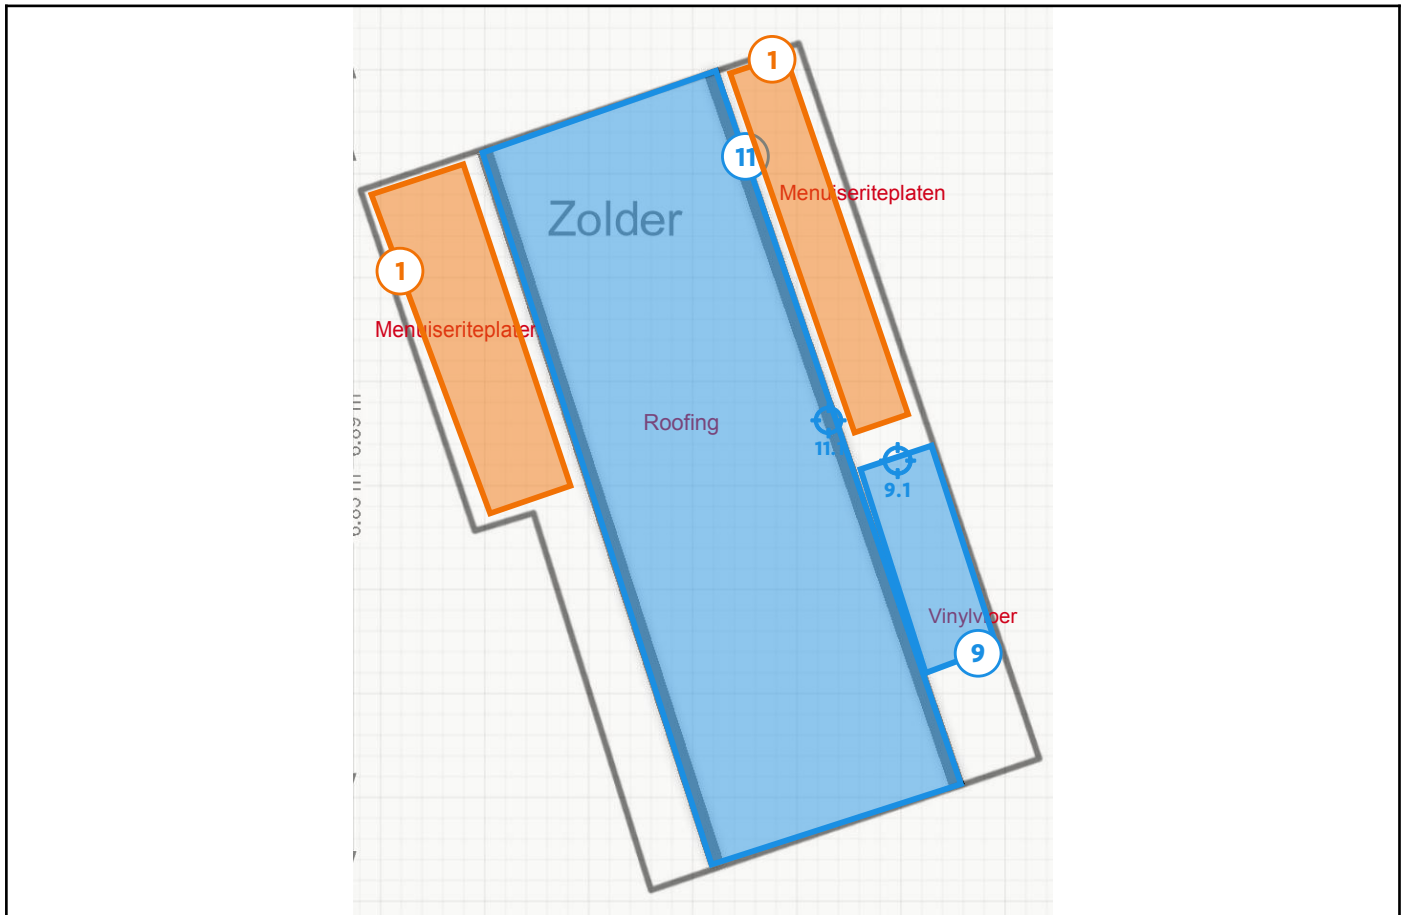
Plan 1.5: Grondplan +1. roofing, menuiserieplaten

Beschrijving	Type	Actie
1. Menuiserieplaten (Vloerbedekking)	Asbestmateriaal	Verwijderen
9. Vinyl vloeren	Geen asbest	-
9.1 Code: 006	Puntmonster	-
11. Roofing zolder	Geen asbest	-
11.1 Code: 005	Puntmonster	-

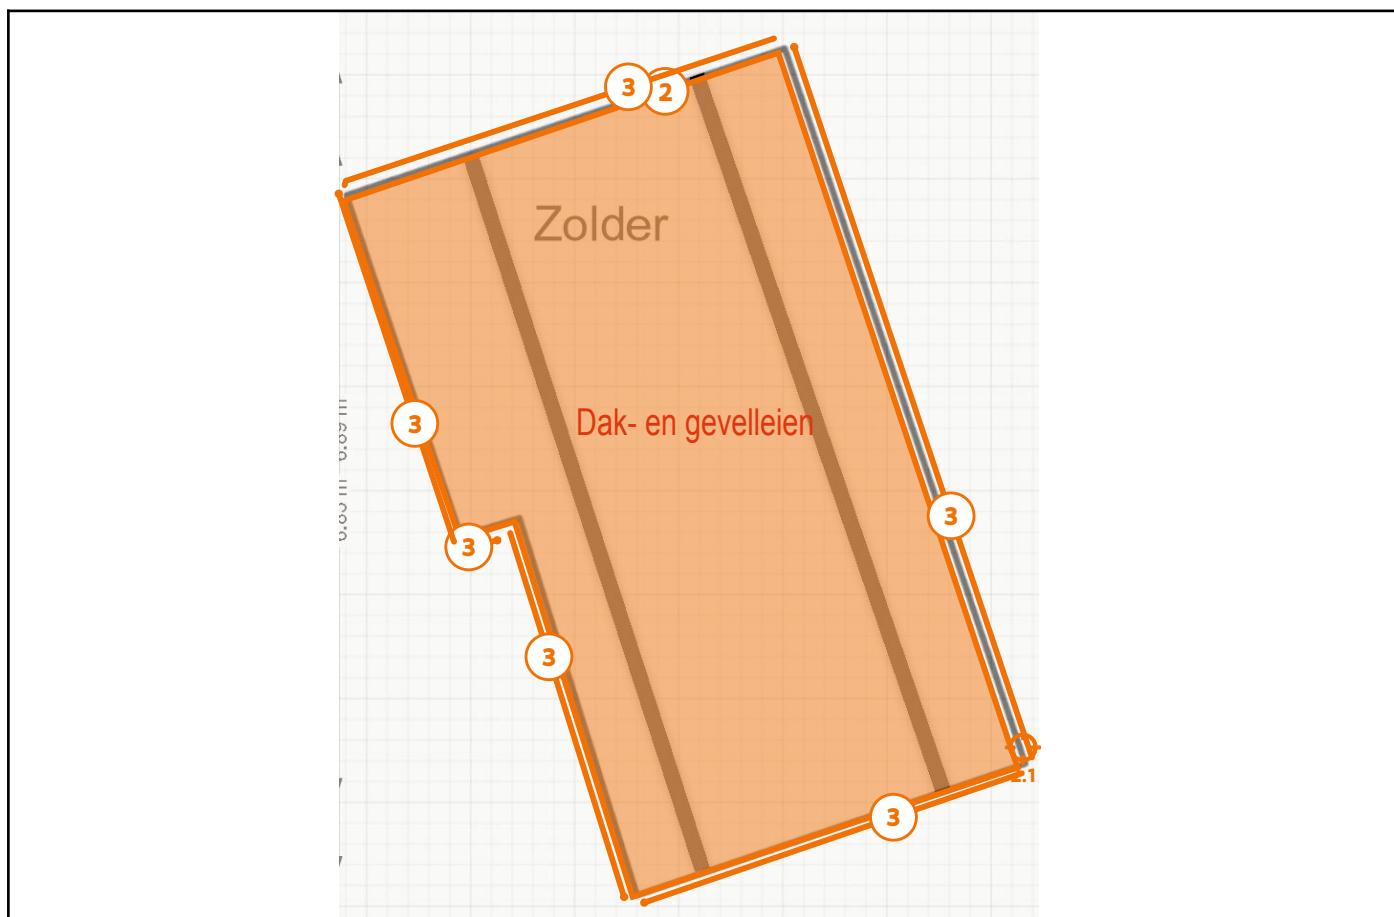
Plan 1.6: Dak- en gevelleien,

Beschrijving	Type	Actie
2. Dakleien	Asbestmateriaal	Verwijderen
2.1 Code: 004	Puntmonster	-
3. Asbestleien gevel	Asbestmateriaal	Verwijderen
