Asbestinventarisatetest

Iepenlaan 18, 8200 Brugge

Attestnummer : 20240311-000598.001

Niet-asbestveilig

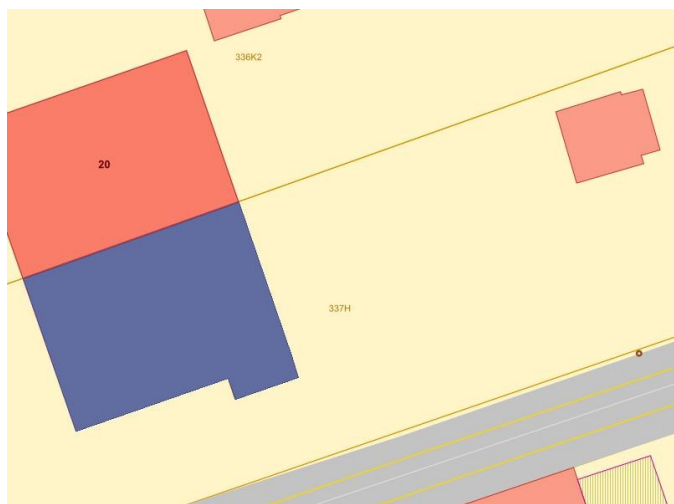
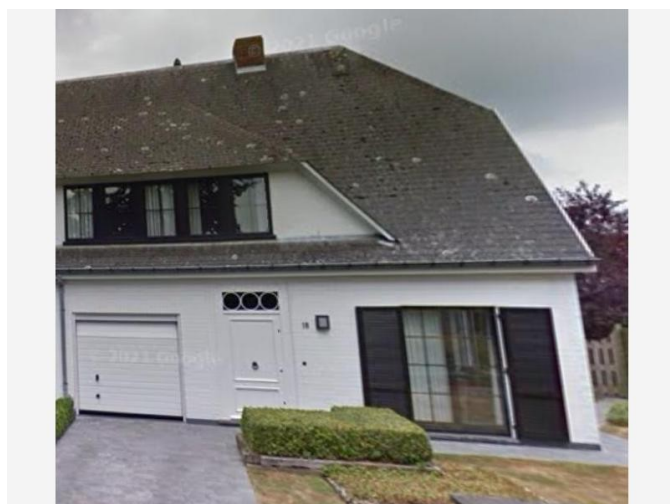
Zone 1: Hoofdgebouw

- 3 Asbestmaterialen**
- 0 Beperkingen
- 0 Uitsluitingen
- 0 Roerende goederen
- 0 Puin, steenslag, (water)bodem
- 1 Adviezen**
- 2 Geen asbest**

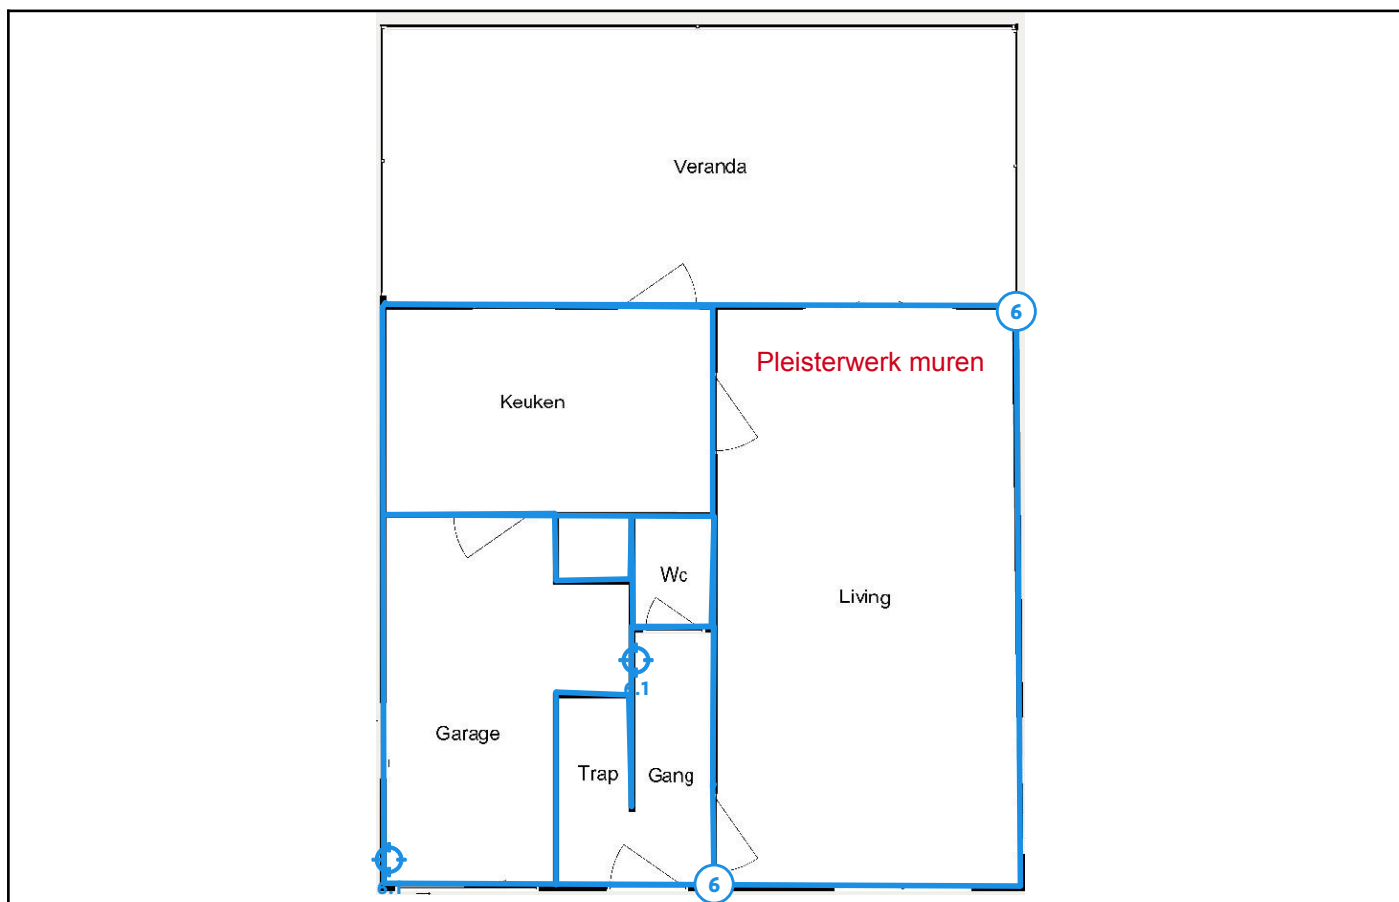
Plan 1.1: Grondplan pleister muren

Beschrijving	Type	Actie
6. Pleisterwerk muren	Geen asbest	-
6.1 Code: 001	Mengmonster	-

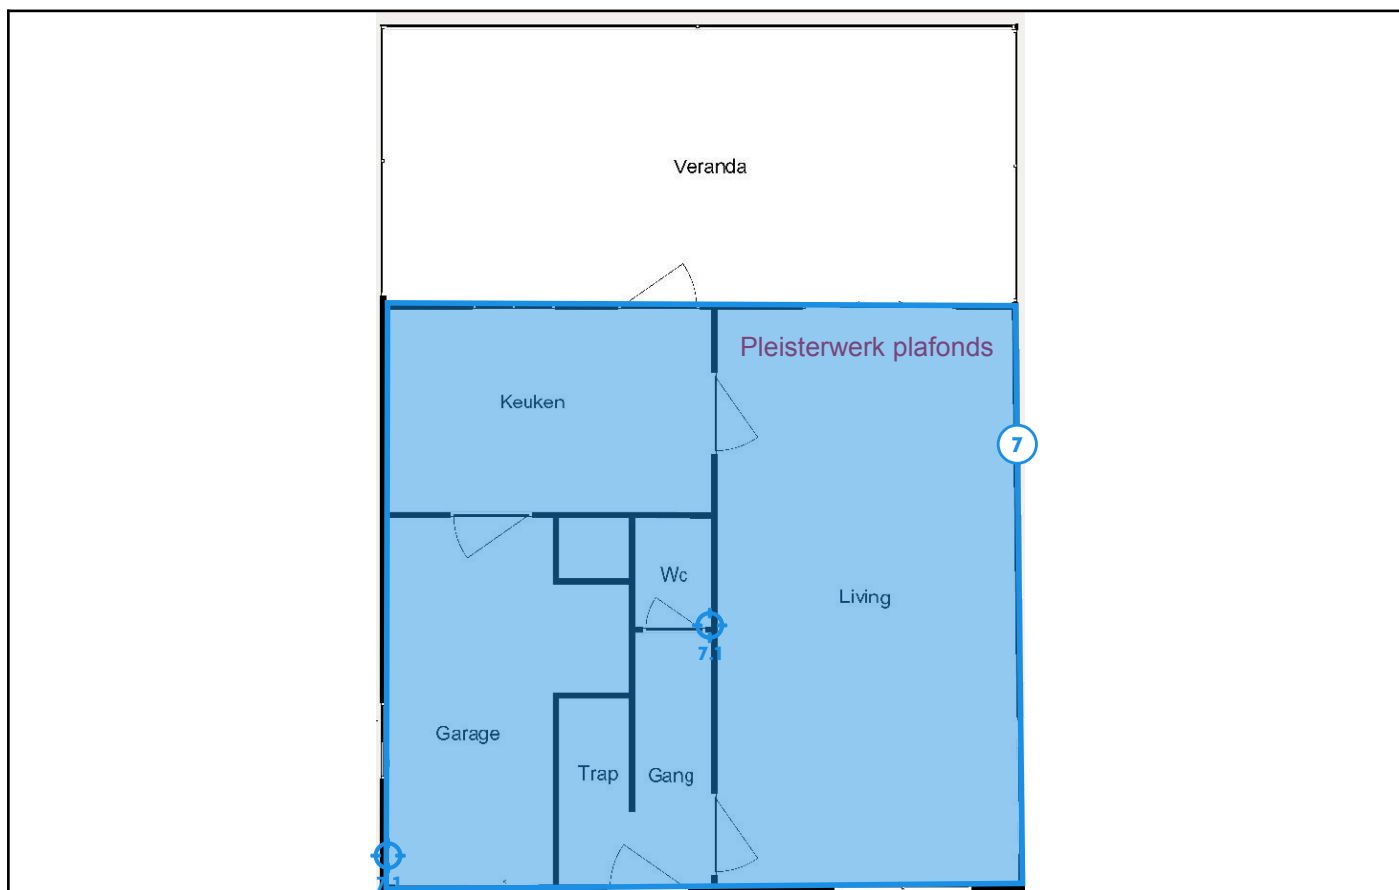
Plan 1.2: Grondplan pleister plafonds

Beschrijving	Type	Actie
7. Pleisterwerk plafonds	Geen asbest	-
7.1 Code: 002	Mengmonster	-

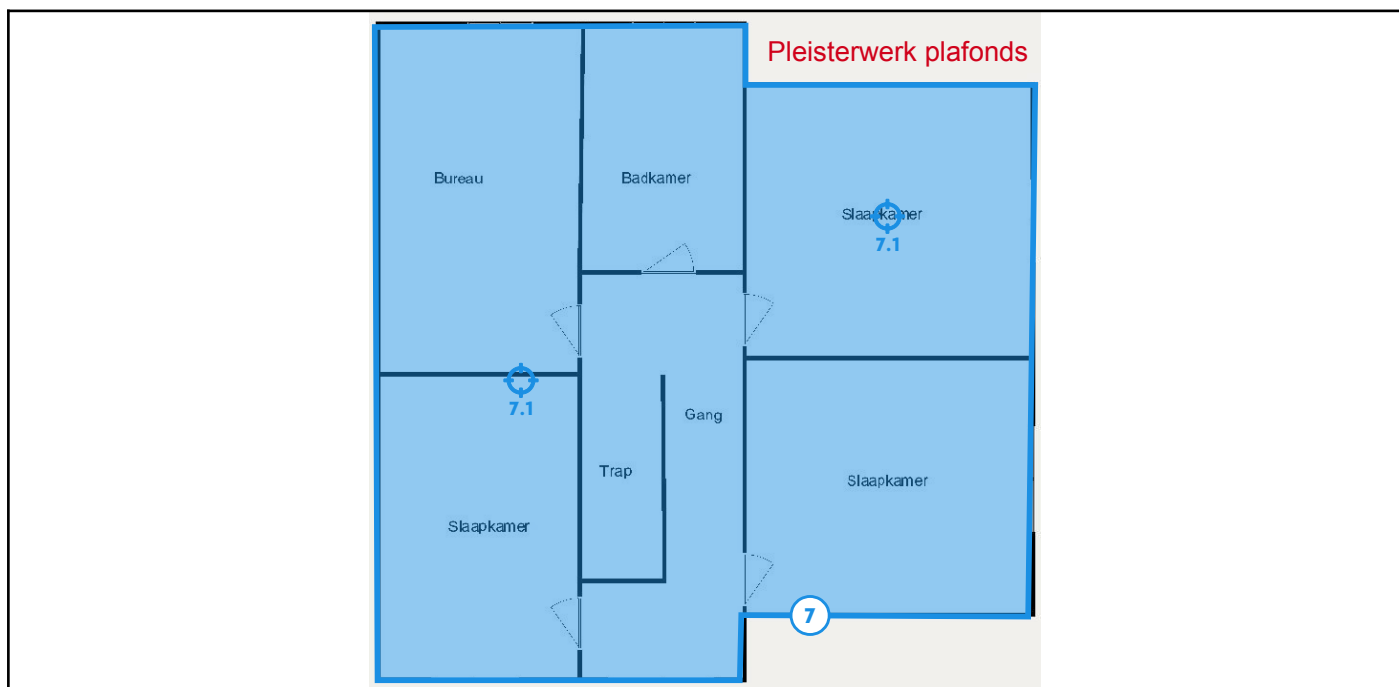
Plan 1.5: Grondplan +1: pleister plafonds

Beschrijving	Type	Actie
7. Pleisterwerk plafonds	Geen asbest	-
7.1 Code: 002	Mengmonster	-

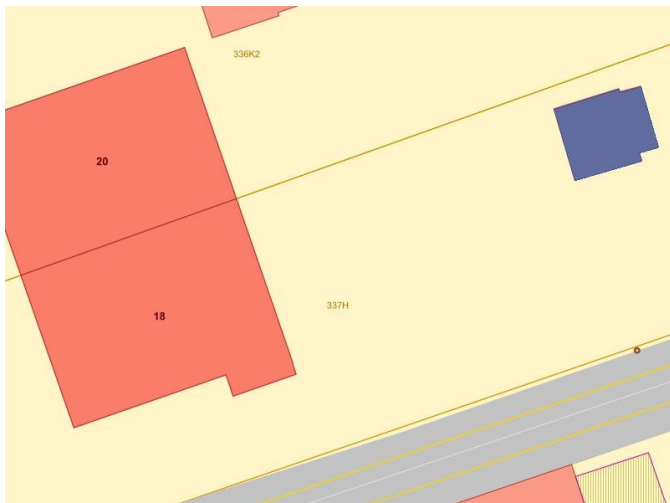
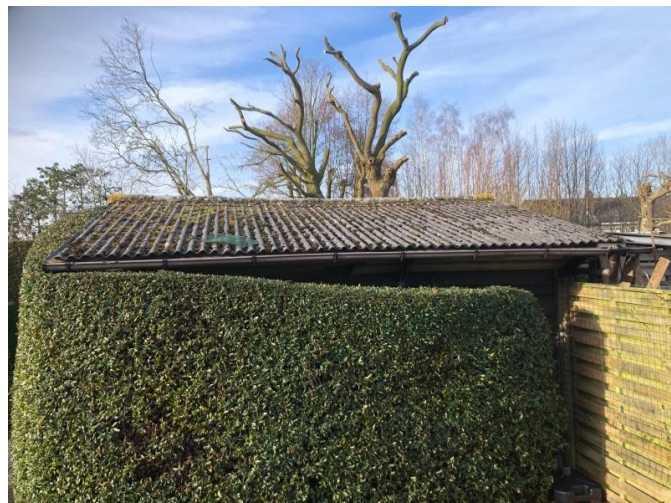
Zone 2: Bijgebouw

1 **Asbestmateriaal**
