Asbestinventarisatetest

Meulemanstraat 2, 8020 Oostkamp

Attestnummer : 20260402-000070.000

Uitgegeven op : 02.04.2026

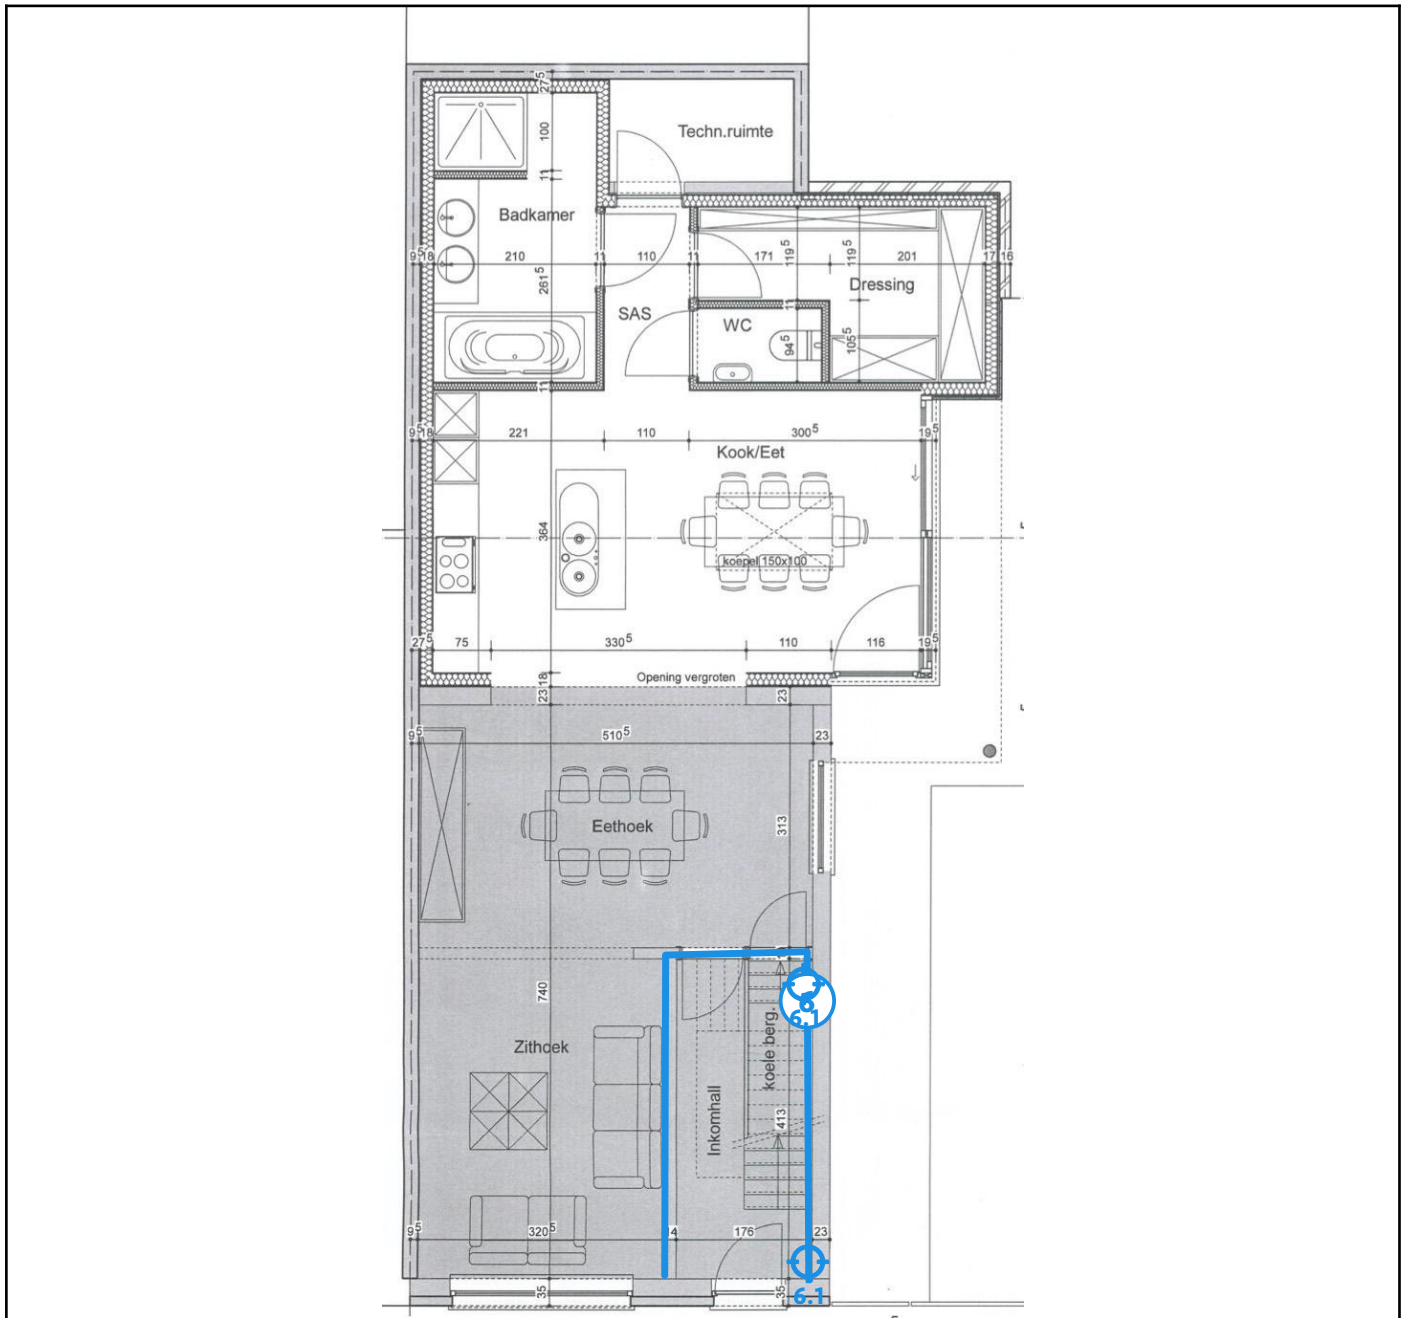
Plan 1.1: Gelijkvloers

Beschrijving	Type	Actie
6. Pleisterwerk muren (smeerlaag)	Geen asbest	-
6.1 Code: PLMU	Mengmonster	-

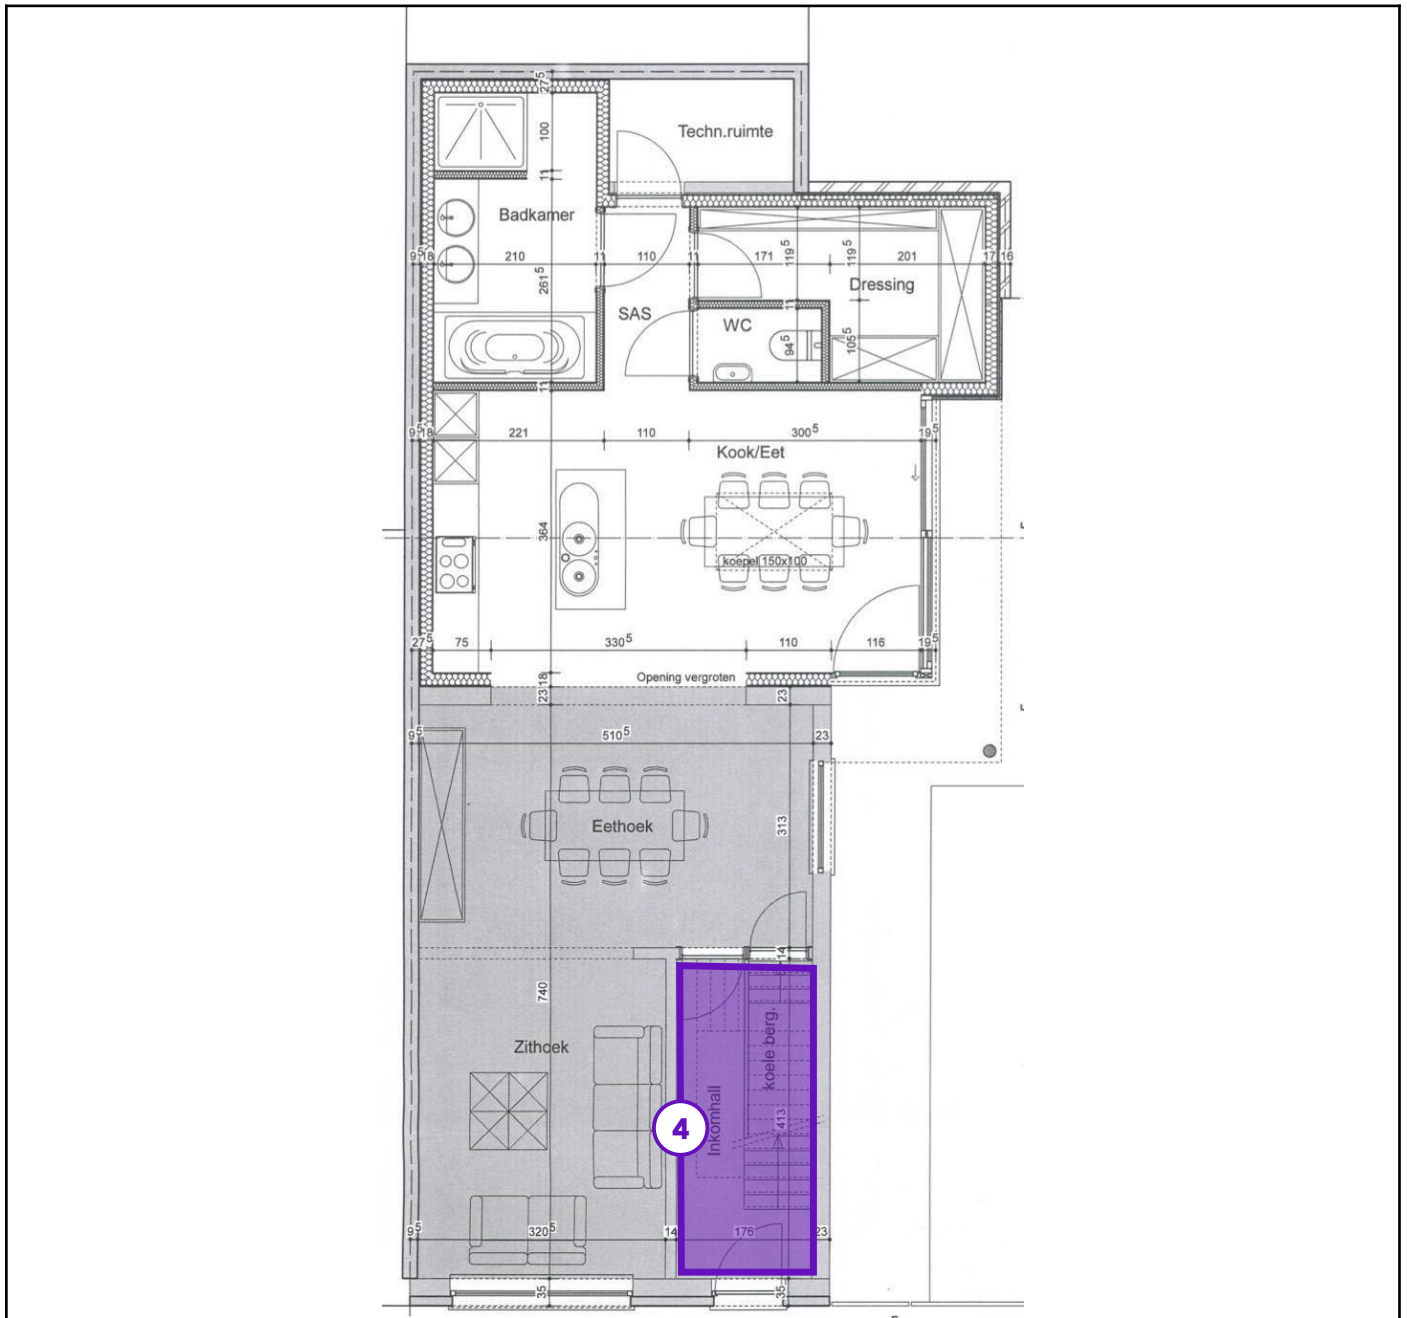
Plan 1.2: Gelijkvloers

Beschrijving	Type	Actie
4. Plafondpanelen	Advies	-

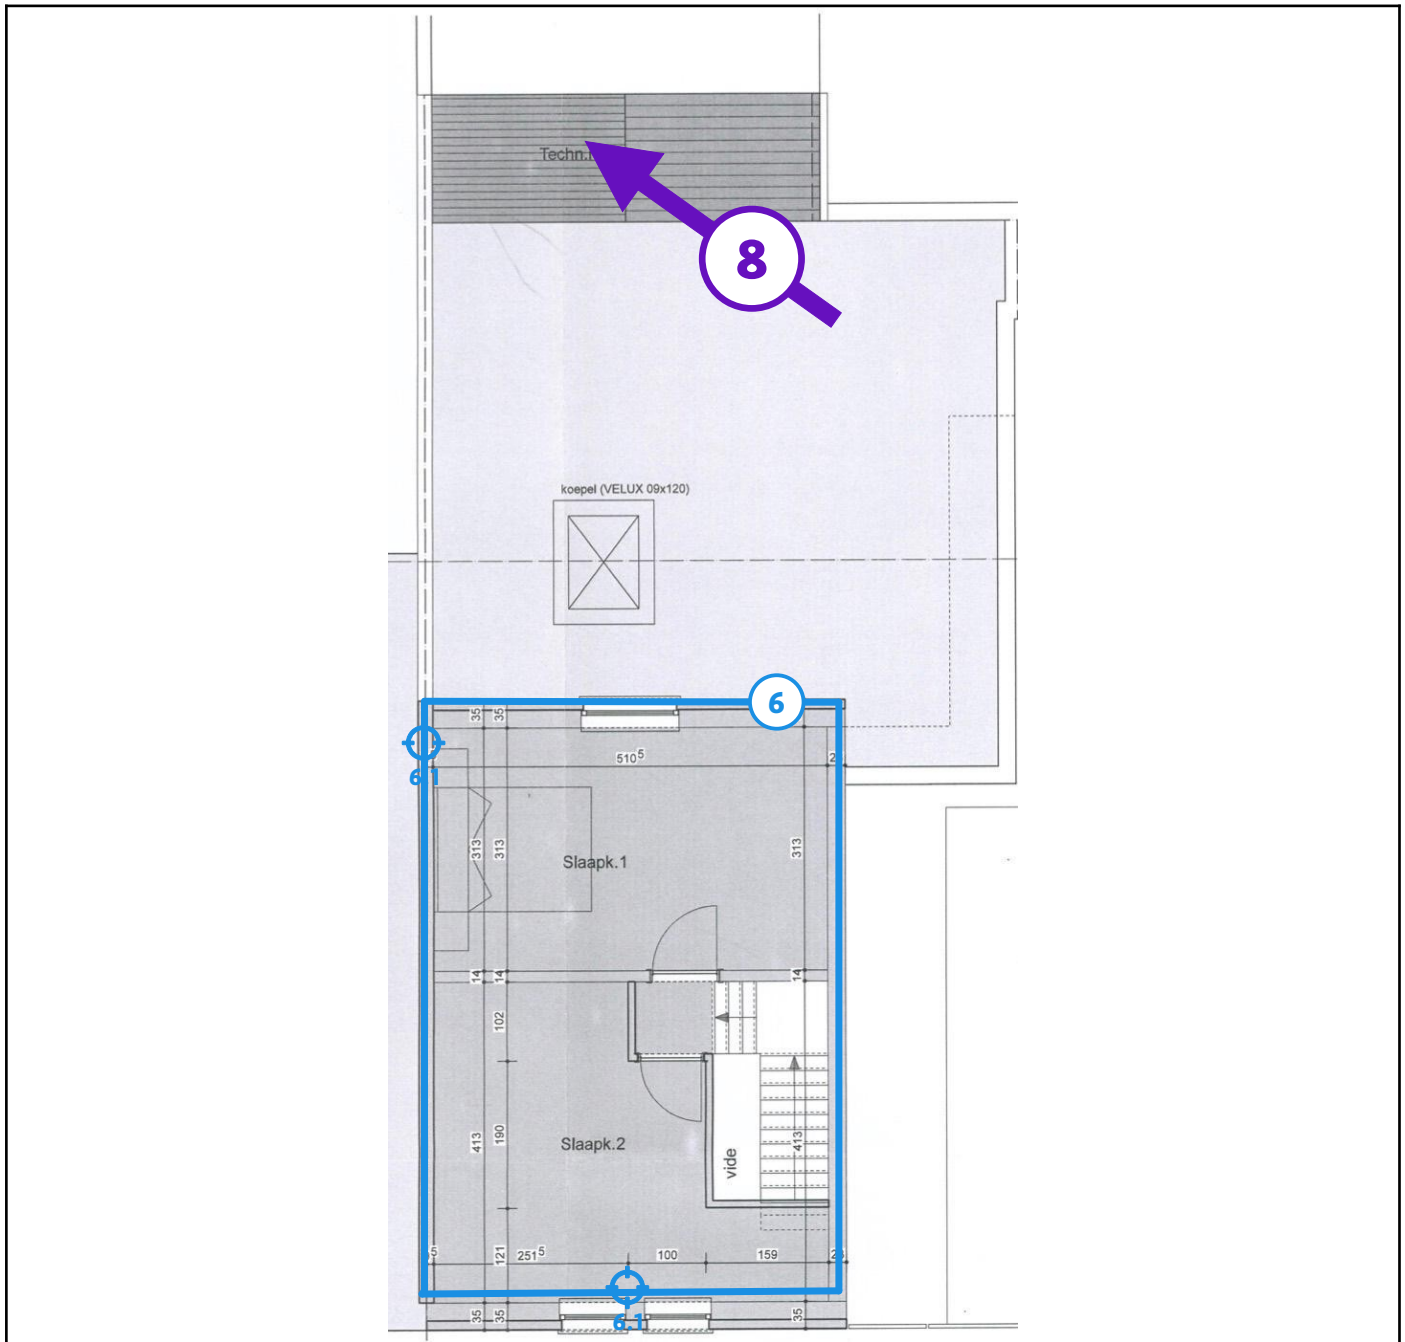
Plan 1.3: Gelijkvloers +1

Beschrijving	Type	Actie
6. Pleisterwerk muren (smeerlaag)	Geen asbest	-
6.1 Code: PLMU	Mengmonster	-
8. Stookketel (modern)	Overige ruimte of materiaal	-

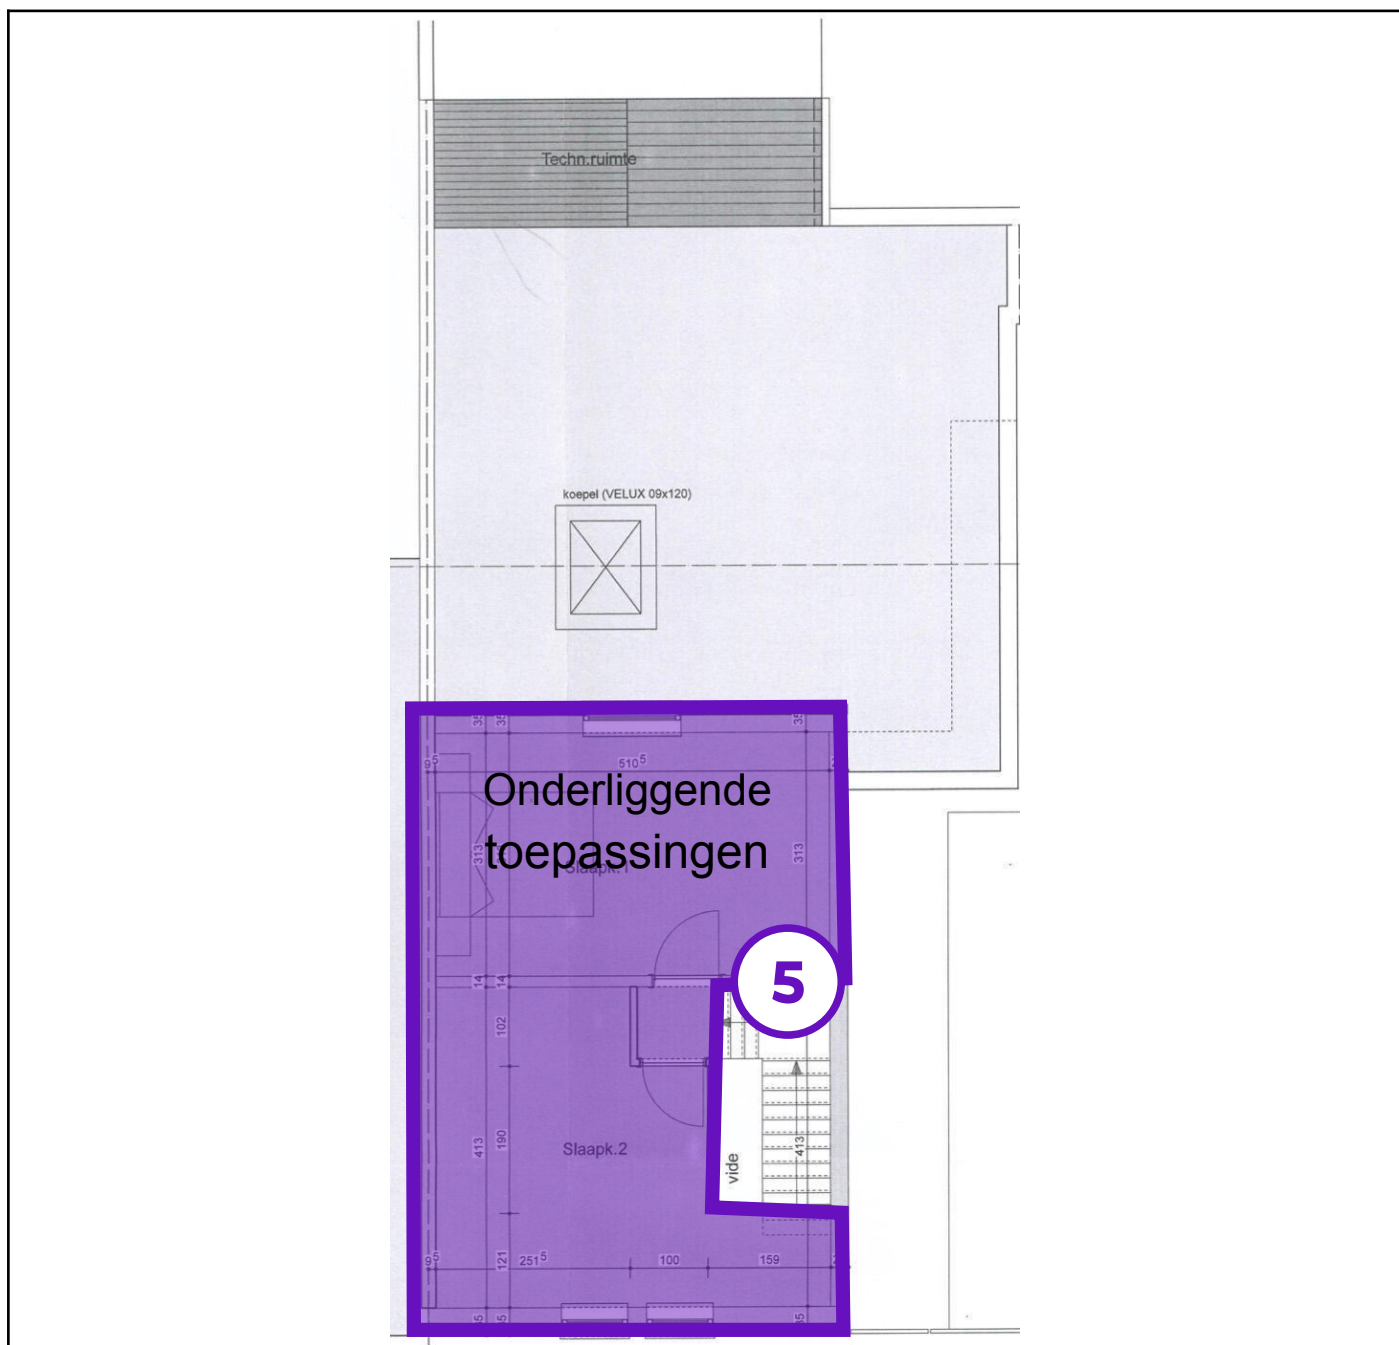
Plan 1.4: Gelijkvloers +1

Beschrijving	Type	Actie
5. Onderliggende vloertoepassingen	Advies	-
