# Asbestinventarisatetest

Constant Permekelaan 16, 8490 Jabbeke

Attestnummer : 20260622-000449.000

## Niet-asbestveilig

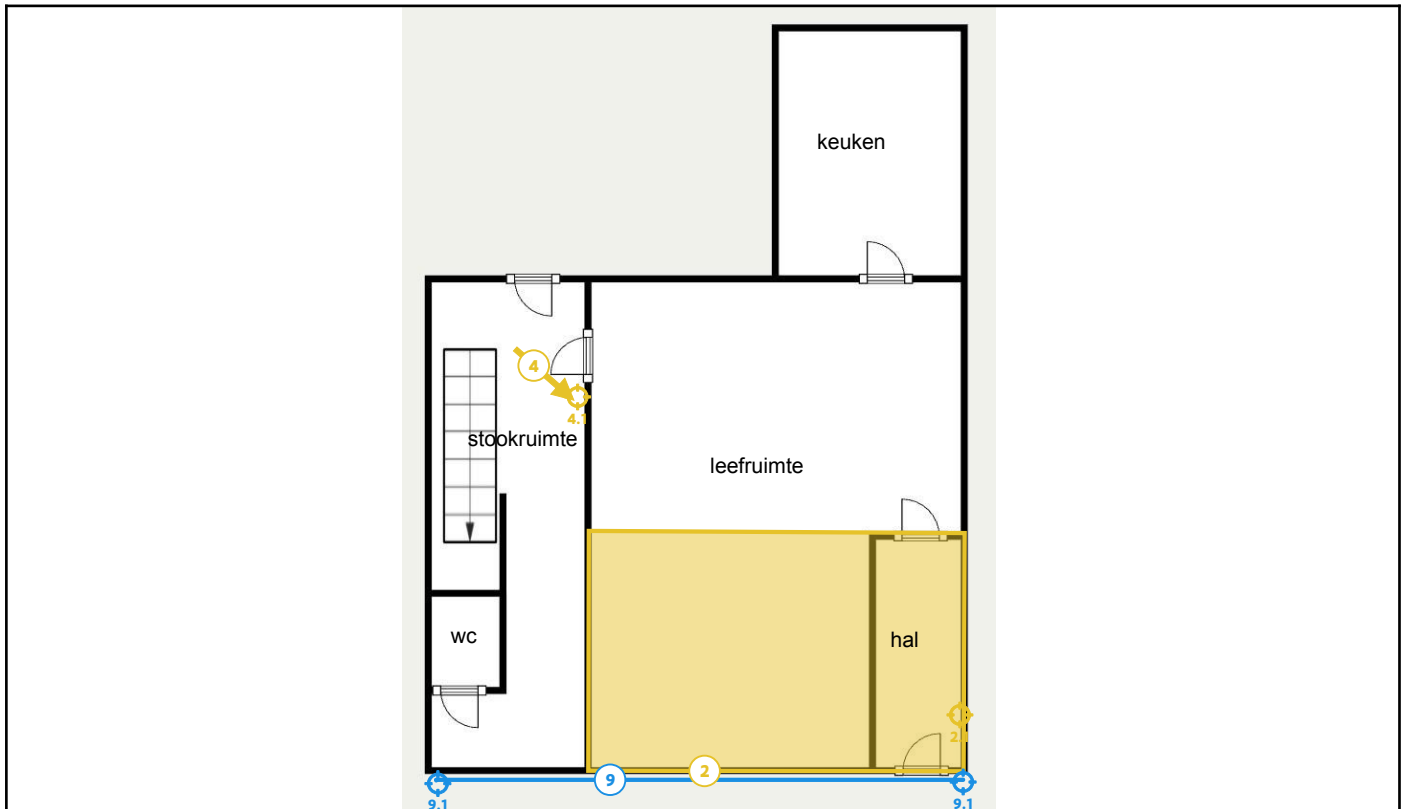
## Plan 1.2: Huis gelijkvloers

Beschrijving	Type	Actie
2. Vinyltegels/lijm	Asbestmateriaal	Zorgvuldig beheren
2.1 Code: VITE	Puntmonster	-
4. Roetluik schouw	Asbestmateriaal	Zorgvuldig beheren
4.1 Code: ROSC	Puntmonster	-
9. Crépi muur woning	Geen asbest	-
9.1 Code: CRGE	Mengmonster	-

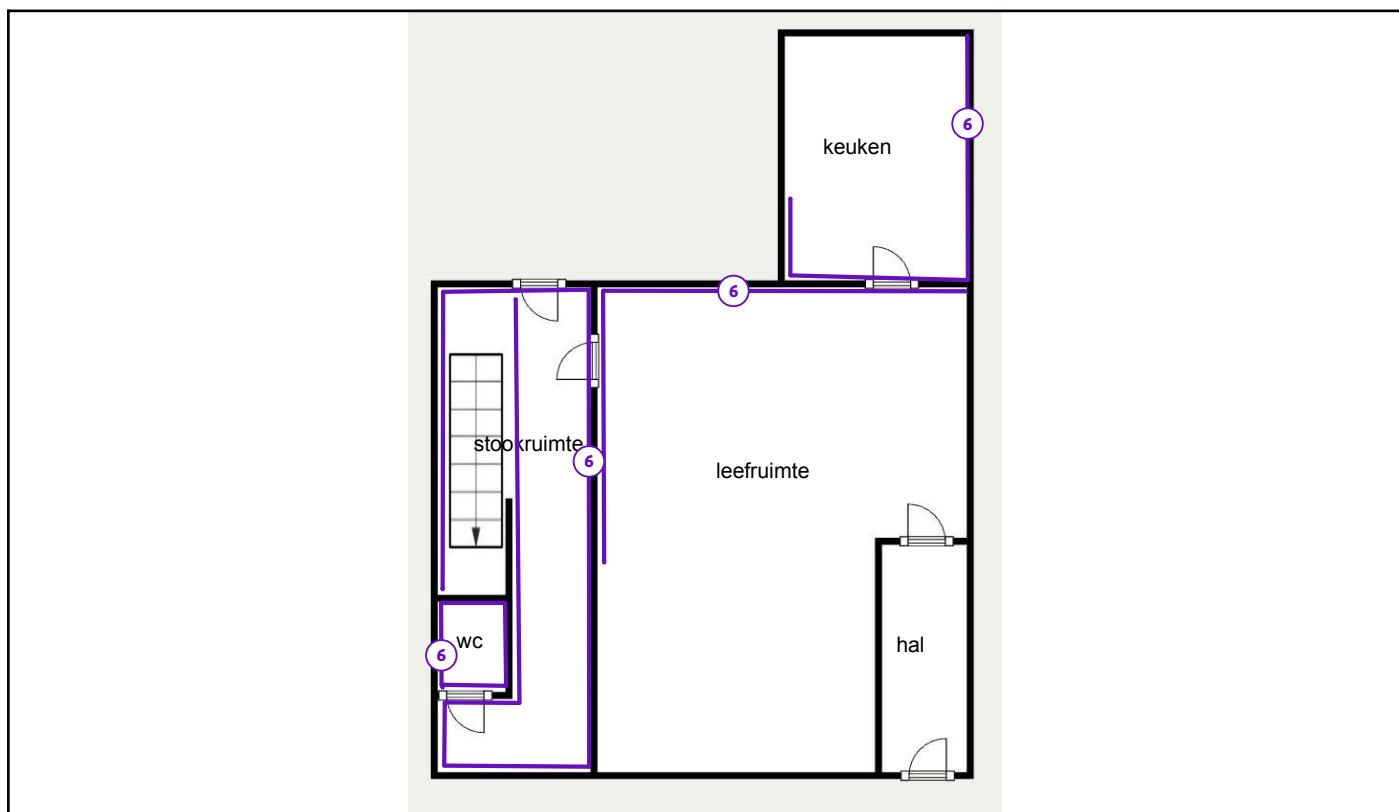
## Plan 1.3: Huis gelijkvloers

Beschrijving	Type	Actie
6. Lijm achter plinten	Advies	-

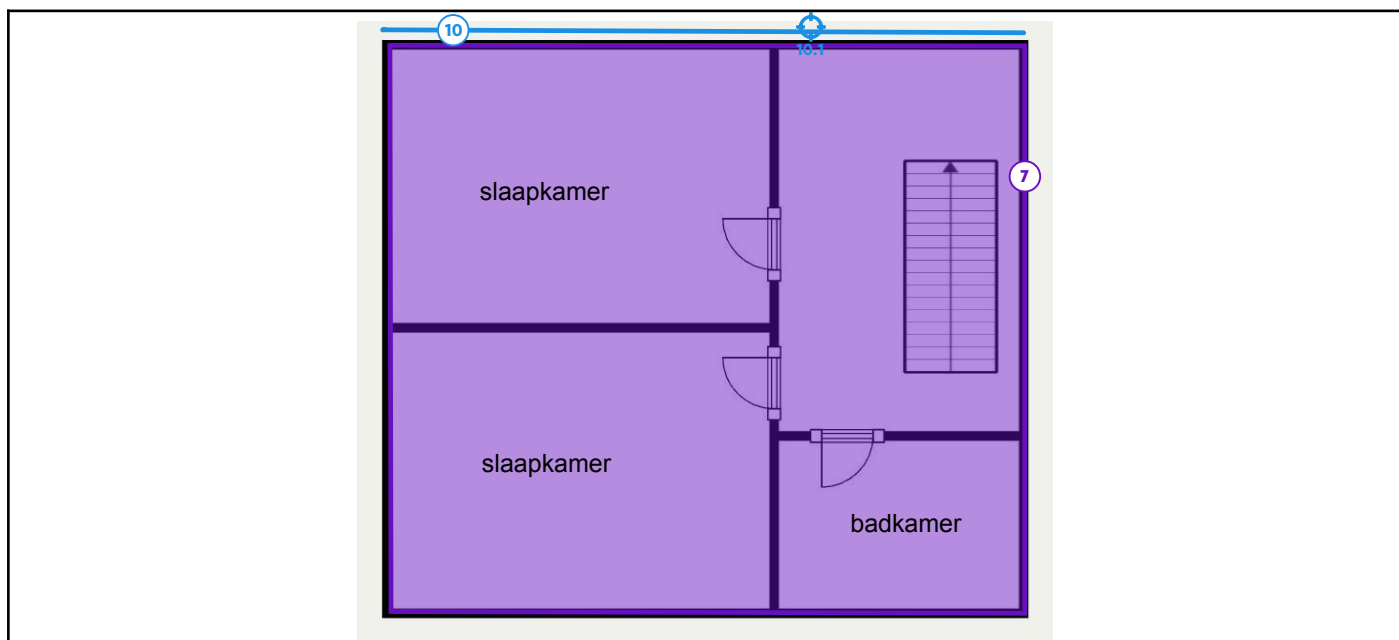
## Plan 1.5: Huis gelijkvloers +1

Beschrijving	Type	Actie
7. Lijmtoepassingen (onderliggend)	Advies	-
10. Gevelleien	Geen asbest	-
10.1 Code: GELE	Puntmonster	-

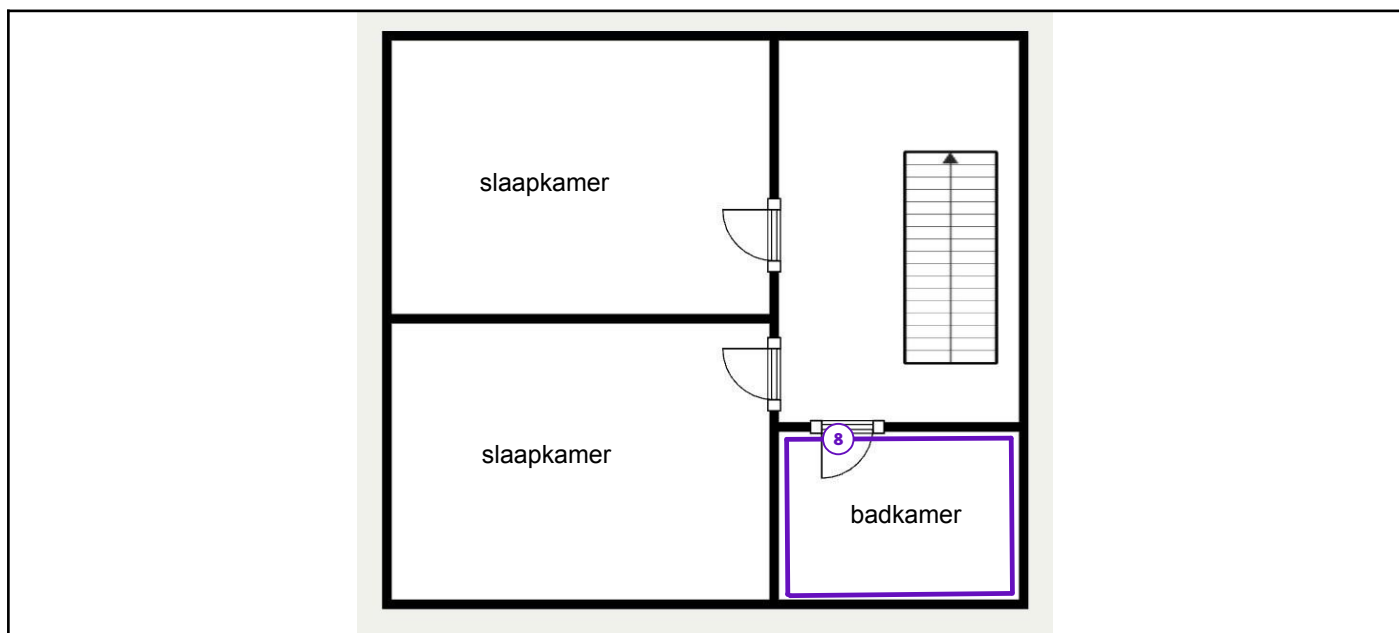
## Plan 1.6: Huis gelijkvloers +1

Beschrijving	Type	Actie
8. Lijm achter faiencetegels	Advies	-

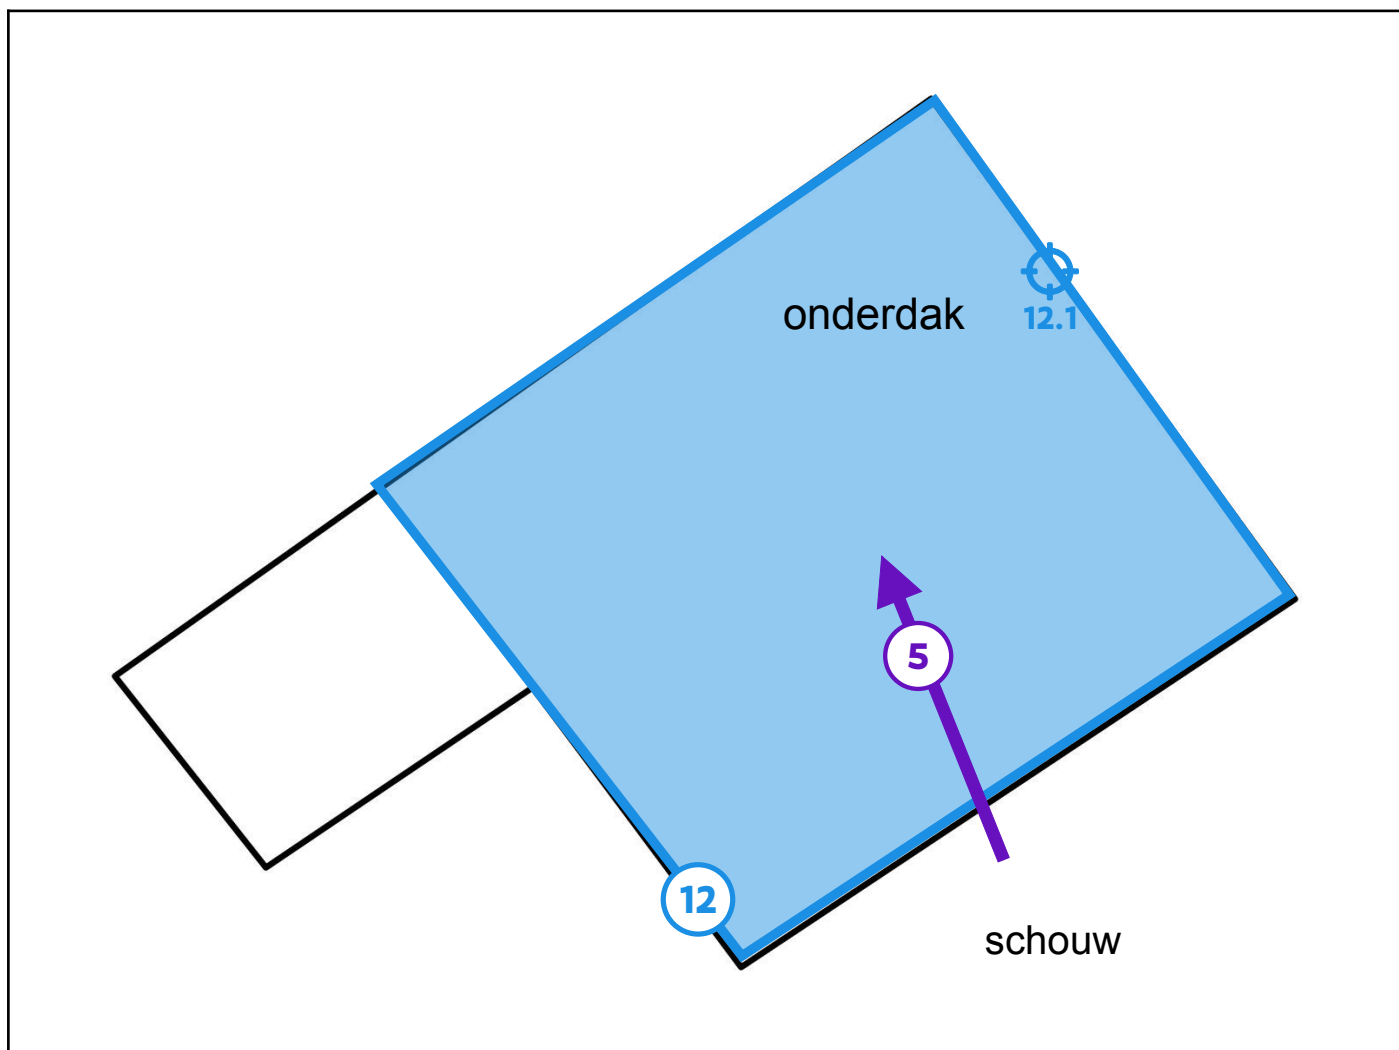
## Plan 1.8: Huis dakplan

Beschrijving	Type	Actie
5. Schouw	Beperking	-
12. Onderdakplaten menuiserie	Geen asbest	-
12.1 Code: MENU	Puntmonster	-

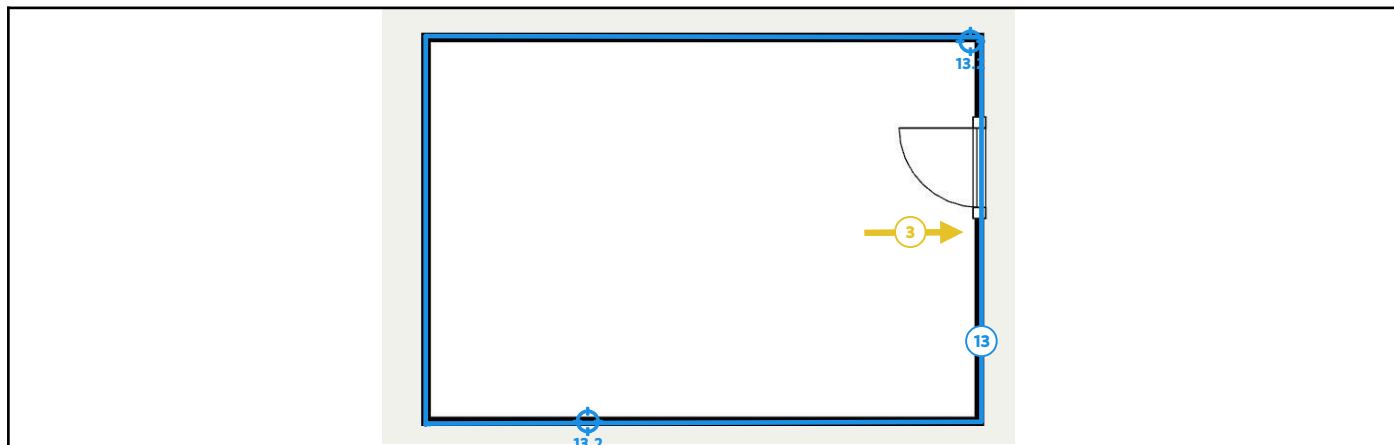
## Plan 2.1: Tuinberging gelijkvloers

Beschrijving	Type	Actie
3. Bakelieten schakelmateriaal	Asbestmateriaal	Zorgvuldig beheren
13. Pleisterwerk cement	Geen asbest	-
13.2 Code: PLCE1	Mengmonster	-

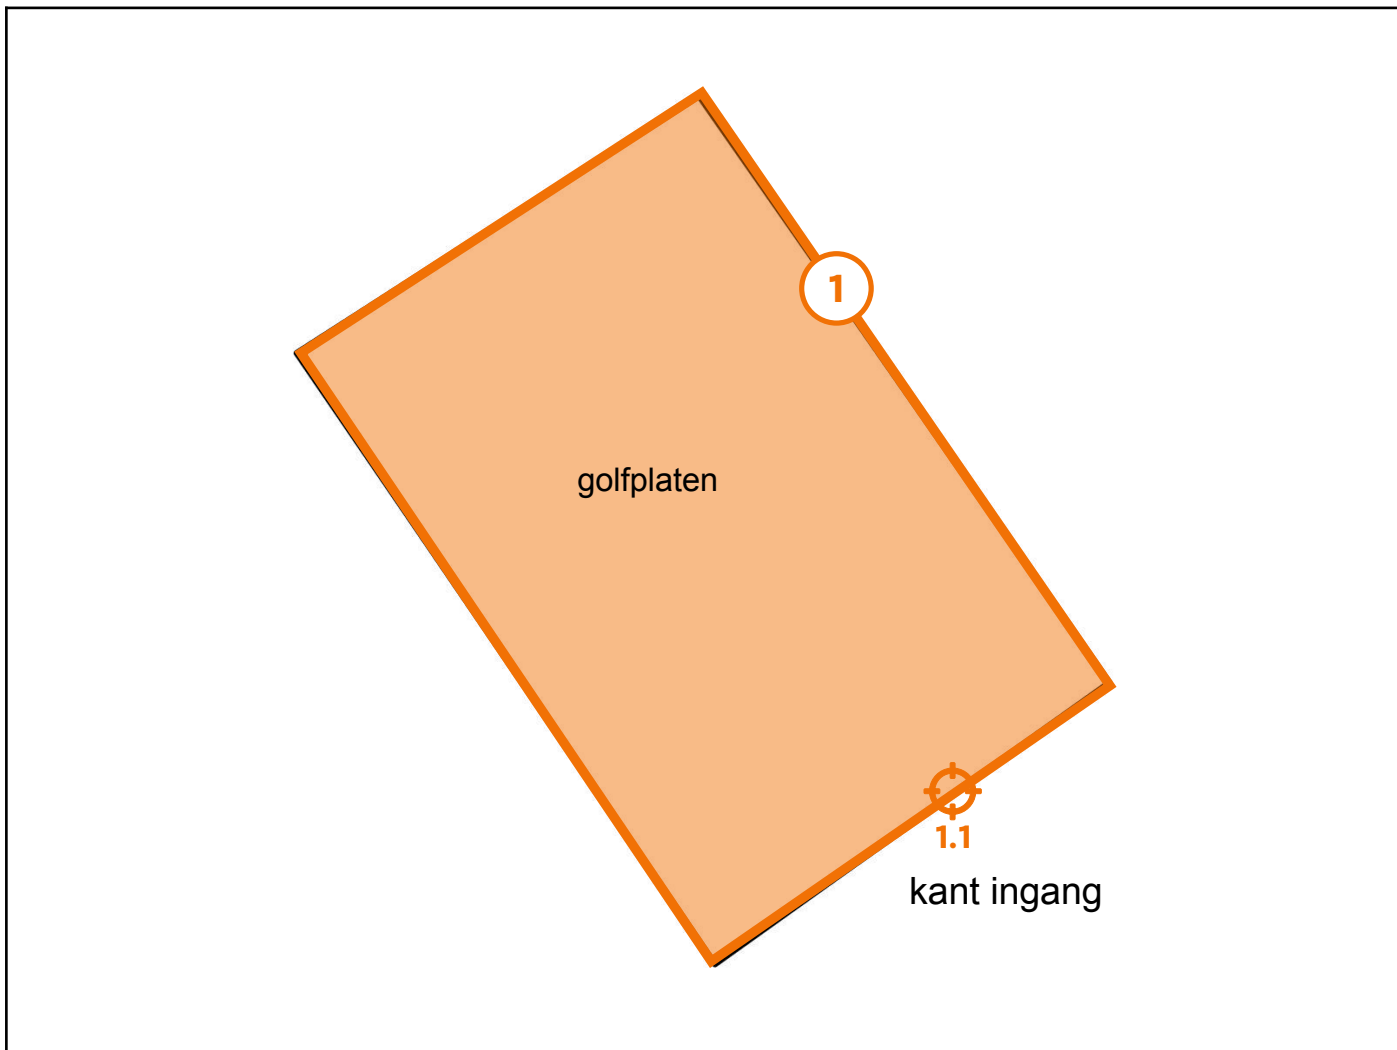
## Plan 2.2: Tuinberging dakplan

Beschrijving	Type	Actie
1. Dakbedekking golfplaten tuinberging	Asbestmateriaal	<a href="#">Verwijderen</a>
1.1 Code: DAGO	Puntmonster	-
