Verslag huishoudelijke elektrische installatie op laagspanning en zeer lage spanning

Referentie: **009-20261016-04**	Datum controle: **16/10/2026**
Keurder: **009**

Eigenaar:	**Onbekend**	EAN-code:	**541448811000034322**
Adres installatie:	**Torrestraat 26A, 9280 - Lebbeke**	Nummer teller(s):	**57004920**
		Distributienetbeheerder installatie:	**Fluvius**

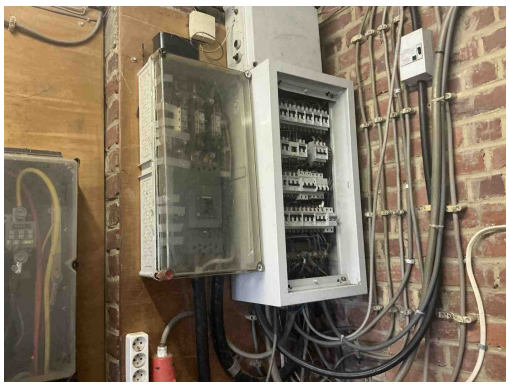
B29 - Het elektrisch verdeelbord in een huishoudelijke ruimte is niet voorzien van een deur (Boek1: 5.3.5.1).

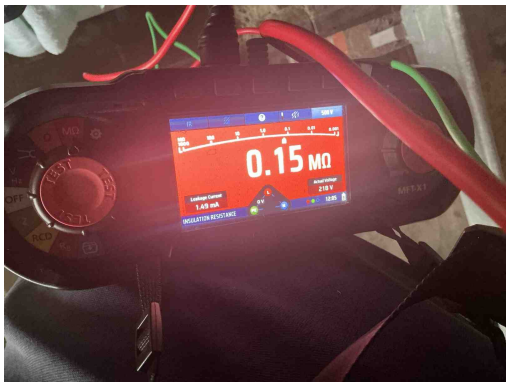
I01 - De waarde van de isolatieweerstand per kring dient tenminste 0,50 Mohm (1000 x Utest) te zijn (Boek 1: 6.4.5.1).
Opmerking: Bovenste rij en onderste rij

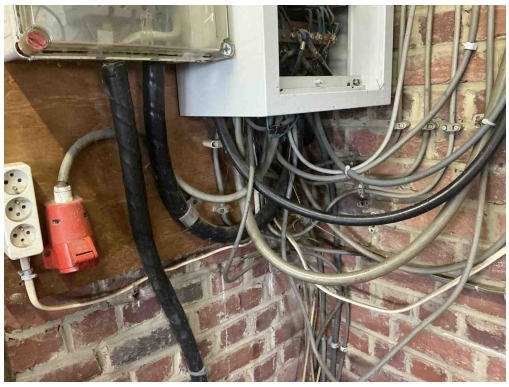
C13 - Onvoldoende bevestiging van de leiding(en) (Boek 1: 5.2.9.5).

B34 - Het kabeltype van de meterbord verbinding aan de oorsprong van de installatie beantwoord niet aan de minimale vereisten vastgelegd door de distributienet beheerder. (Boek1: 1.5 + SYNERGRID C1/107)
Opmerking: Exvb dient door ontbrandbare grond te komen

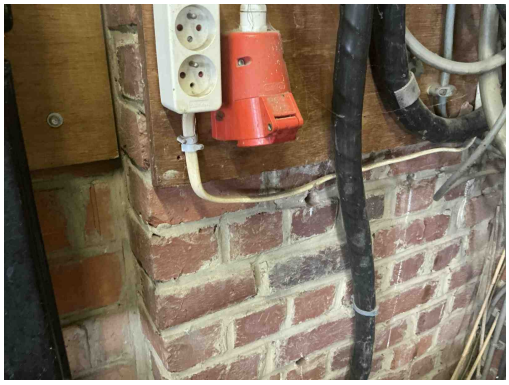
C27 - Het gebruik van geleiders van het type VTLmB (côte-à-côte) is niet toegestaan (Boek 1: 1.4.2.1).

B34 - Het kabeltype van de meterbord verbinding aan de oorsprong van de installatie beantwoord niet aan de minimale vereisten vastgelegd door de distributienet beheerder. (Boek1: 1.5 + SYNERGRID C1/107)
Opmerking: Exvb dient door ontbrandbare grond te komen

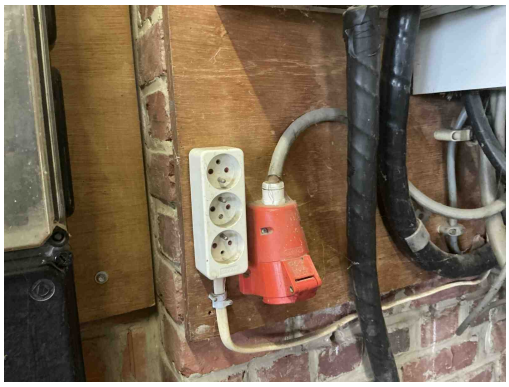
T21d - Het elektrisch materieel is niet geplaatst volgens de voorschriften van de fabrikant/ regels van goed vakmanschap. (Boek 1: 1.4.1.3) Oa materiaal niet geschikt voor de toepassing. Zie plaatsingsfiche fabrikant.
Opmerking: Verlengdoos dient niet voor vaste aansluiting

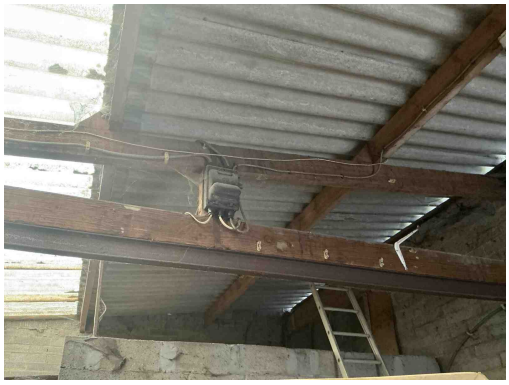
B02 - Het elektrisch verdeelbord is onvoldoende bereikbaar (Boek 1: 5.3.5.1).

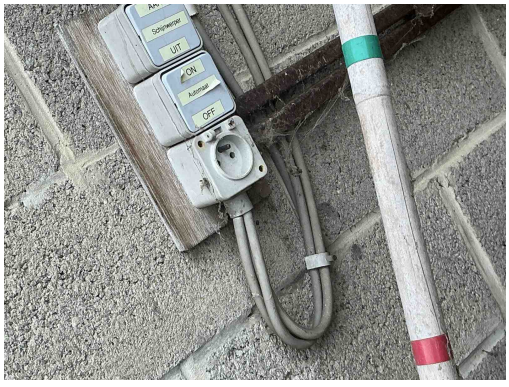
T23 - Het elektrisch materiaal is beschadigd. (Boek 1: 1.4.1.3).

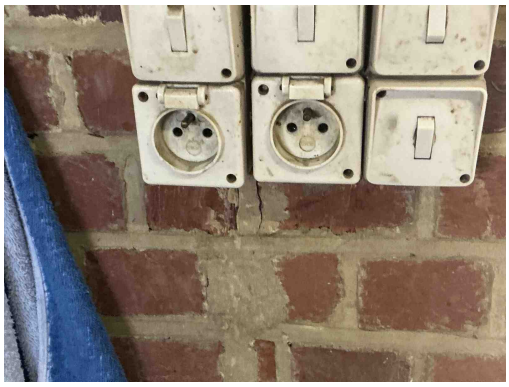
T23 - Het elektrisch materiaal is beschadigd. (Boek 1: 1.4.1.3).

T11 - De contactdozen waarvan de toegekende stroomsterkte maximaal 16A en de toegekende spanning maximaal 250V bedraagt en niet bedoeld zijn voor de voeding van een of meerdere verbruikstoestellen voor een specifiek doel en niet geplaatst zijn in of op schakel- en verdeelborden, beschikken niet of IPXX-D (incl. gemeenschappelijke delen residentieel geheel) (Boek 1: 4.2.2.3/5.3.5.2).

T24 - Het gebruik van elektrische machines of toestellen van klasse 0 en 0I is verboden. (Boek 1, Onderafdeling 4.2.4.3)
Opmerking: Algemeen,..

A16 - Er is geen continuïteit van de beschermingsgeleider van de contactdoos (Boek 1: 5.4.3.4).
Opmerking: Algemeen,..

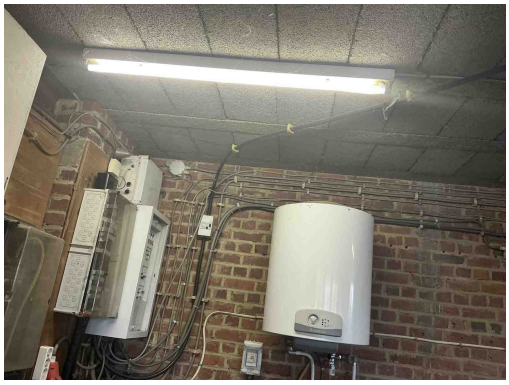
Exvb dient door ontbrandbare grond te gaan

C21 - Het gebruik van geleiders van het type VOB, zonder bijkomende afscherming is niet toegestaan (Boek 1: 5.2.9.6).

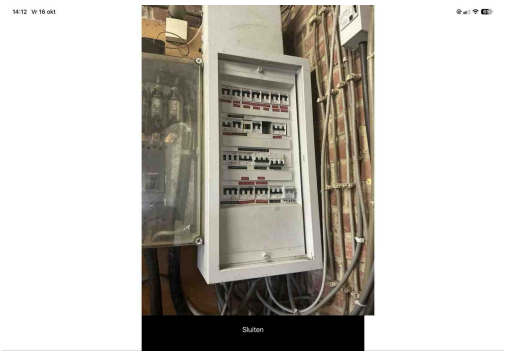
B06 - Het elektrisch verdeelbord heeft niet de minimale beschermingsgraad IPXX-B in een gewone ruimte (Boek 1: 4.2.2.3).

B17 - De voedingsspanning is niet op elk bord vermeld (Boek 1: 3.1.3.3).

D03 - Er is geen differentieelstroominrichting van maximum 300 mA geplaatst in het begin van de elektrische installatie van een residentieel geheel (incl. in de gemeenschappelijke delen) (Boek 1: 4.2.4.3, 4.2.4.4).

D05 - Er is geen ondergeschikte differentieelstroominrichting van maximum 30 mA geplaatst voor de beveiliging van de ruimte(n) die een badkuip en/of douche bevatten (Boek 1: 4.2.4.3).

D26 - Er is geen ondergeschikte differentieelstroominrichting van maximum 30 mA geplaatst voor de beveiliging van wasmachine/afwasmachine/droogkast (Boek 1: 4.2.4.3.b).
