# Asbestinventarisatattest

Alsebergsesteenweg 91, 1630 Linkebeek  
Gemeenschappelijke delen

Attestnummer : 20250808-000250.000

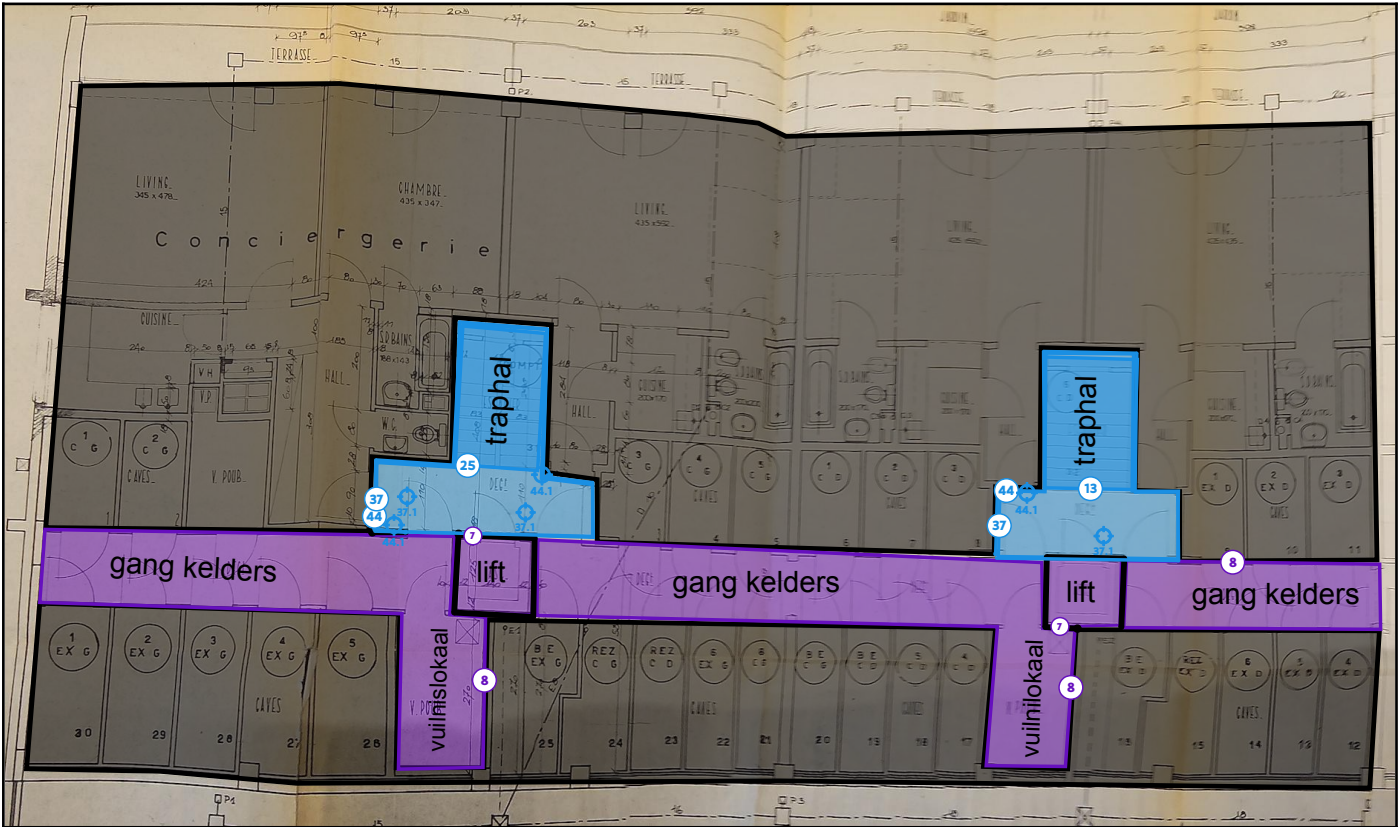
# Plan 1.1: N° 91 verdieping -1

## Legende van plan 1.1: N° 91 verdieping -1

| Plan 1.1: N° 91 verdieping -1..... | 9 |

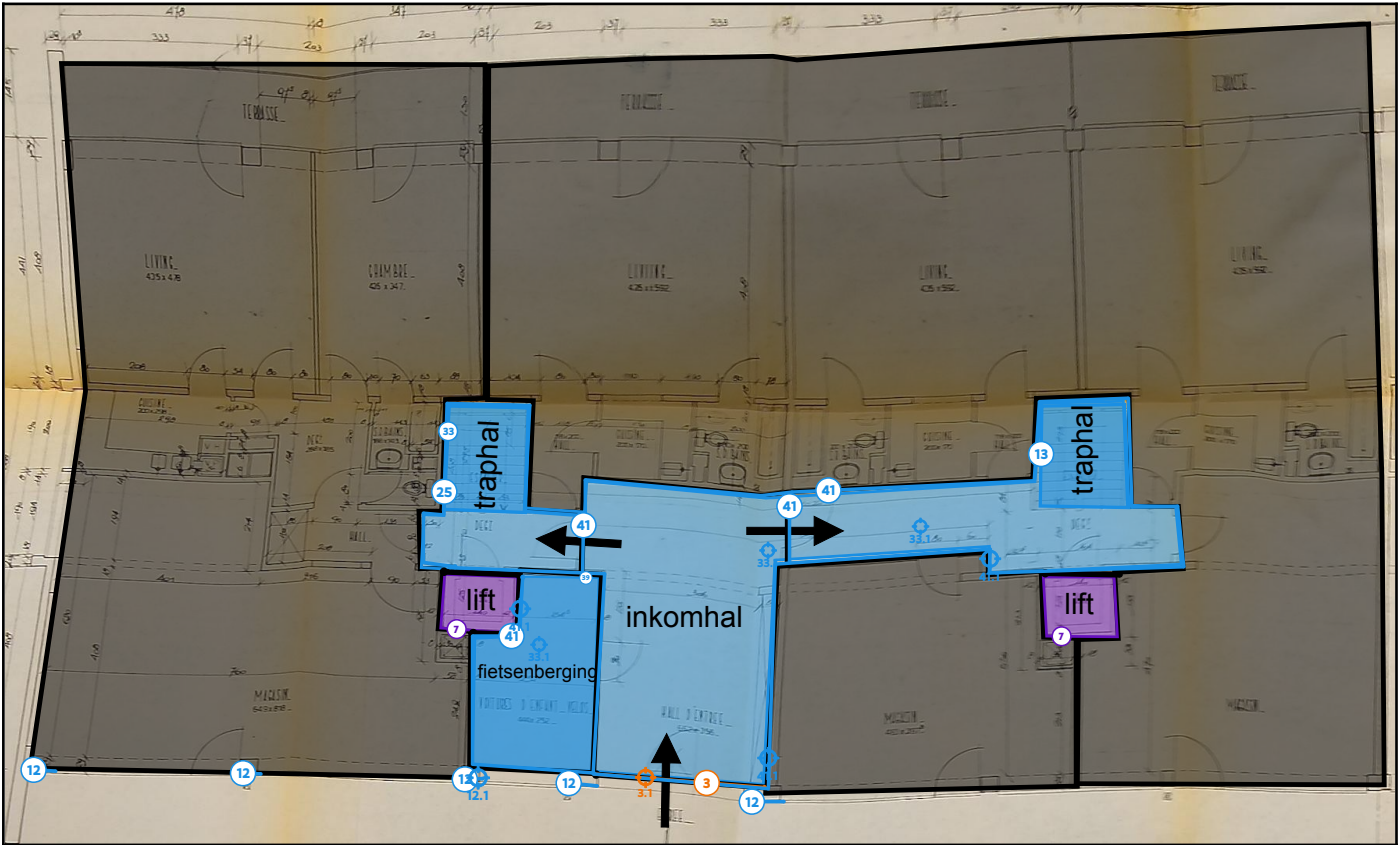
# Plan 1.2: N° 91 gelijkvloers

## Legende van plan 1.2: N° 91 gelijkvloers

| Plan 1.2: N° 91 gelijkvloers..... | 10 |

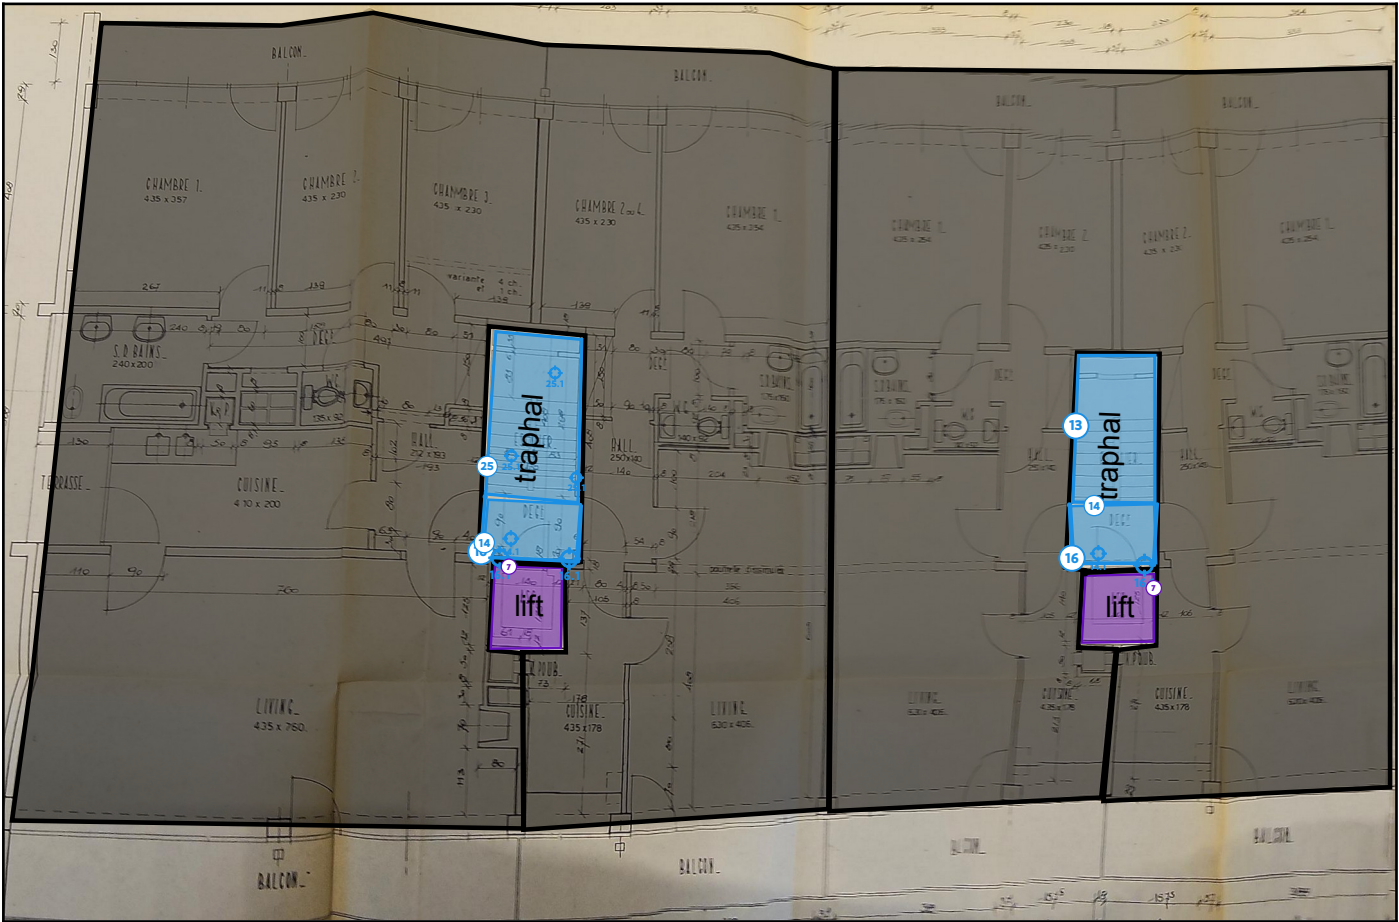
# Plan 1.3: N° 91 Verdieping 1

## Legende van plan 1.3: N° 91 Verdieping 1

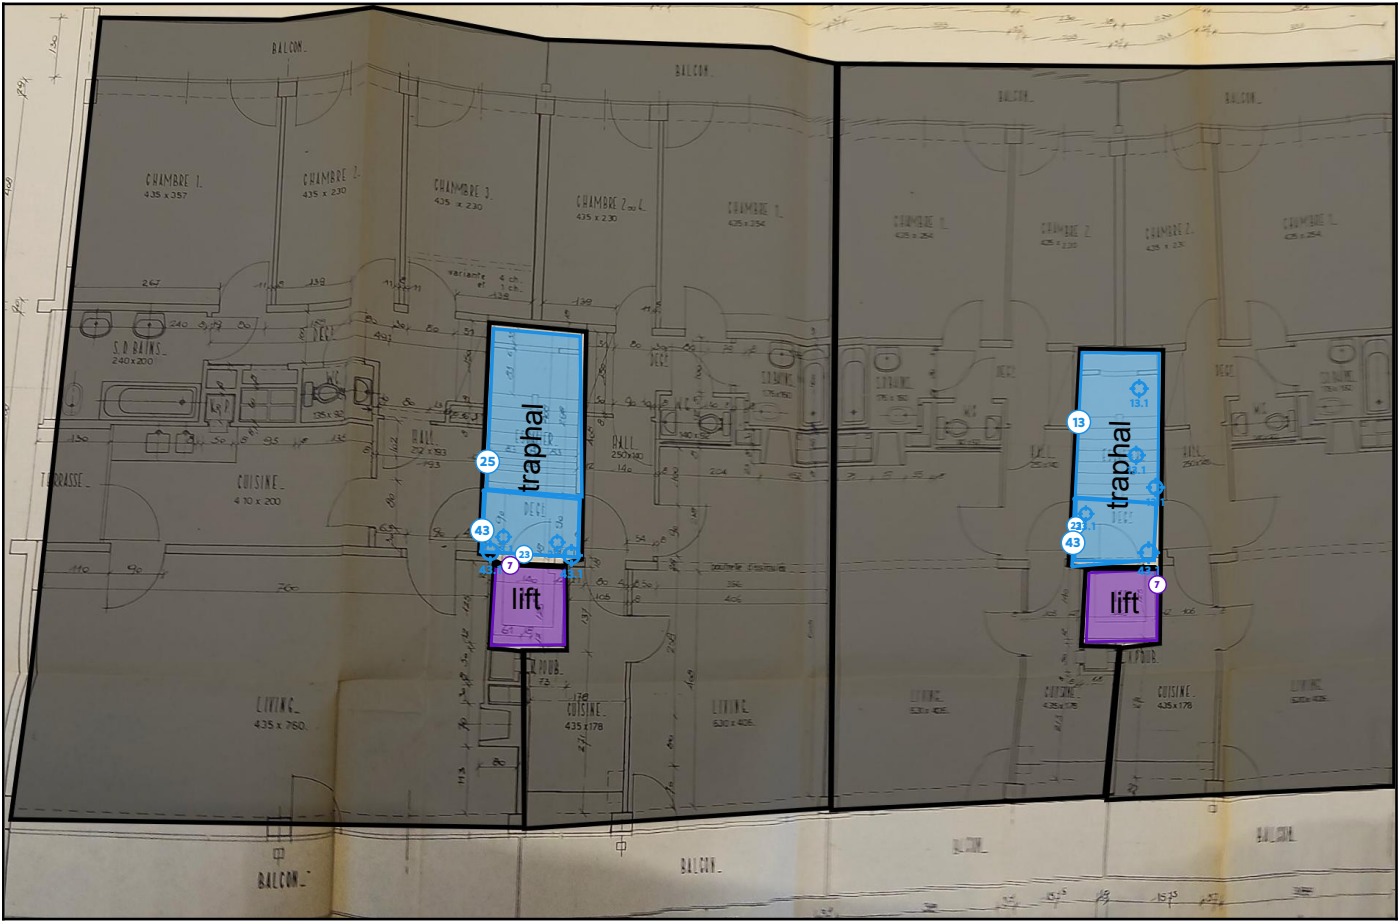
# Plan 1.4: N° 91 Verdieping 2

Legende van plan 1.4: N° 91 Verdieping 2

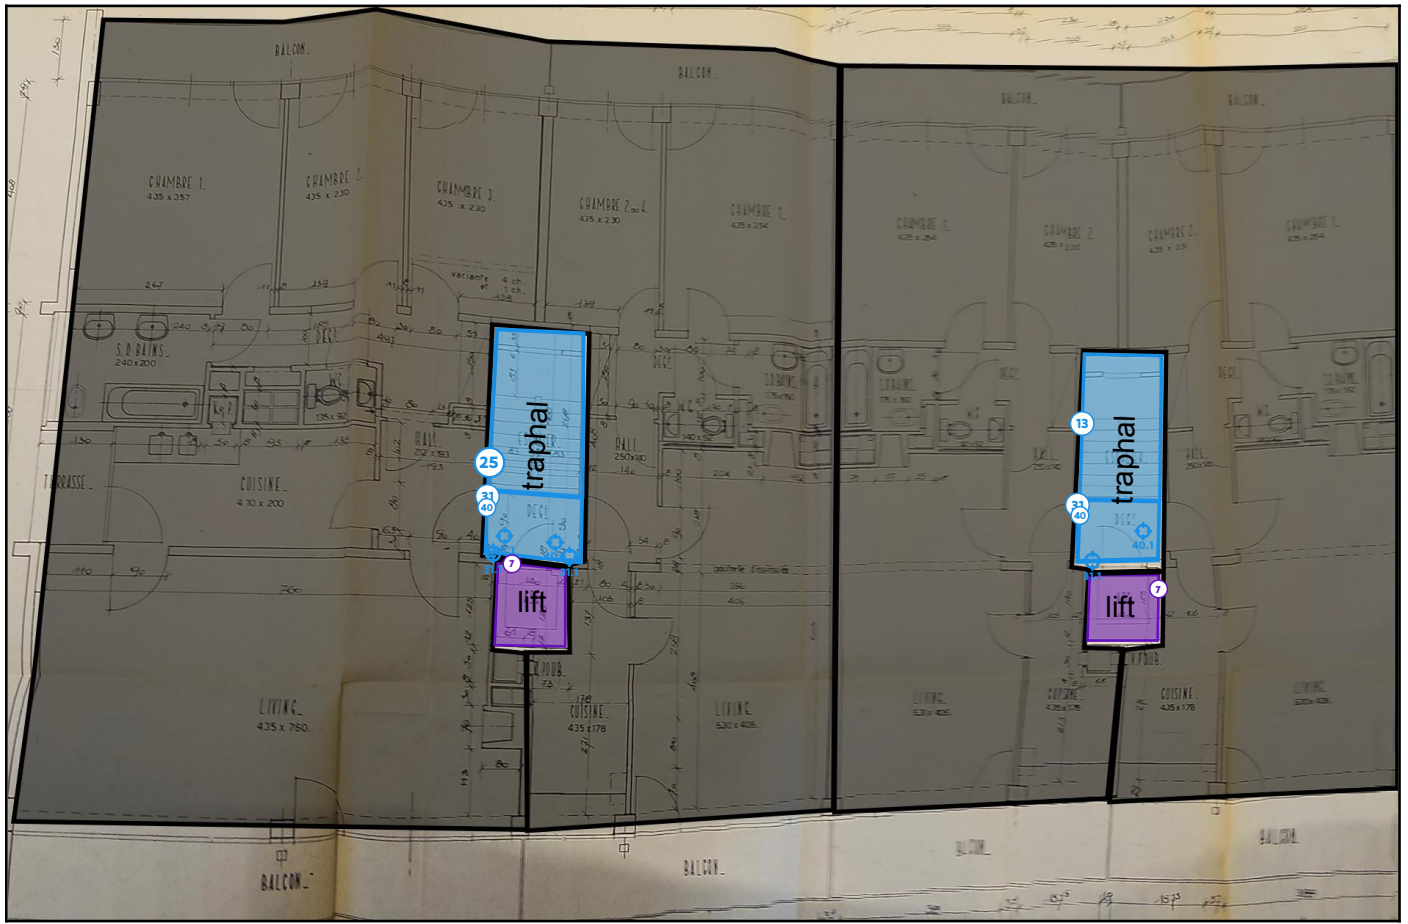
### Plan 1.5: N° 91 Verdieping 3

### Legende van plan 1.5: N° 91 Verdieping 3

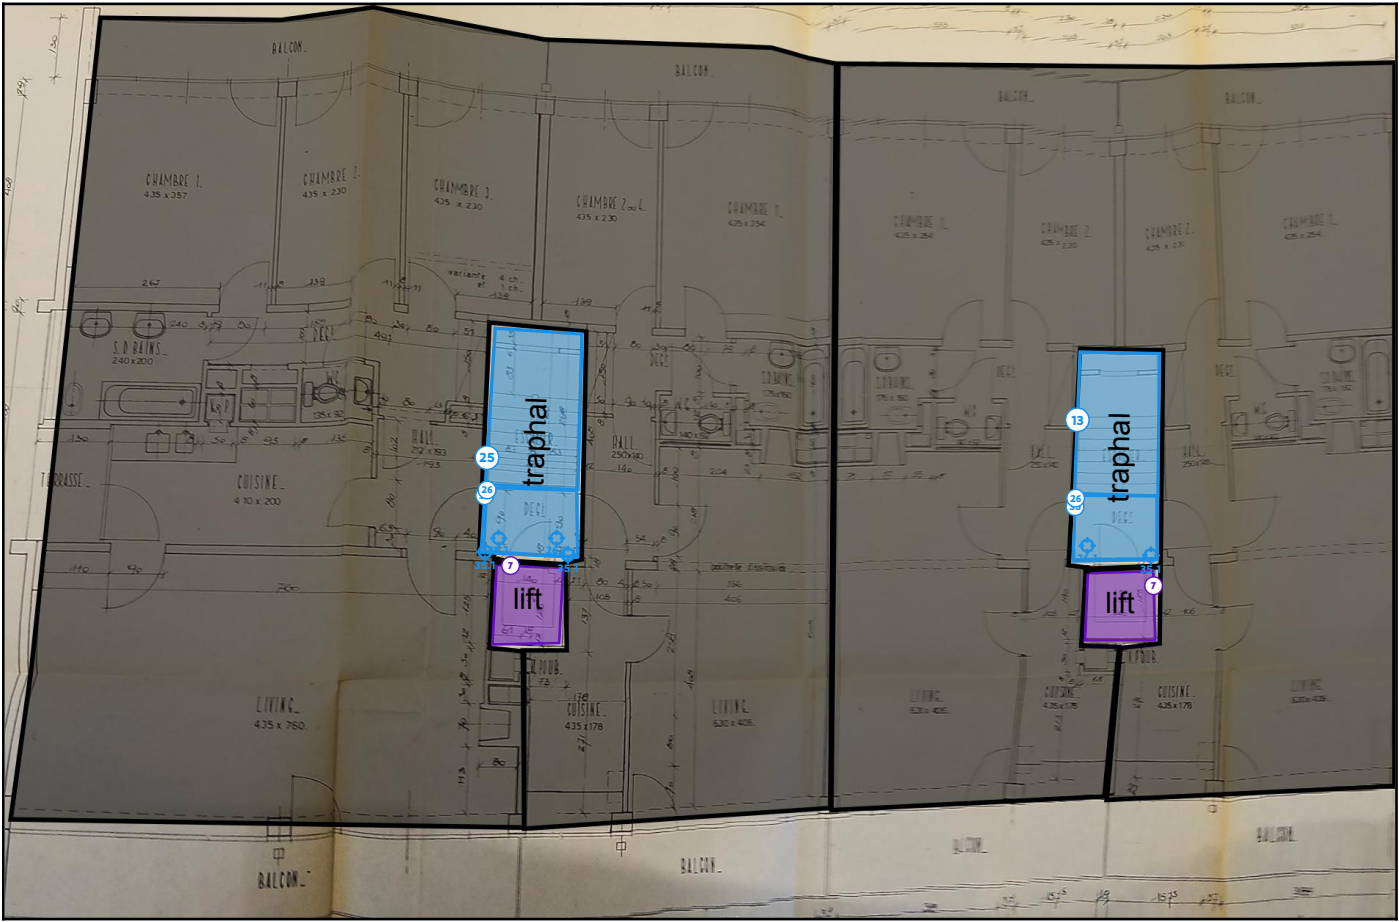
# Plan 1.6: N° 91 Verdieping 4

## Legende van plan 1.6: N° 91 Verdieping 4

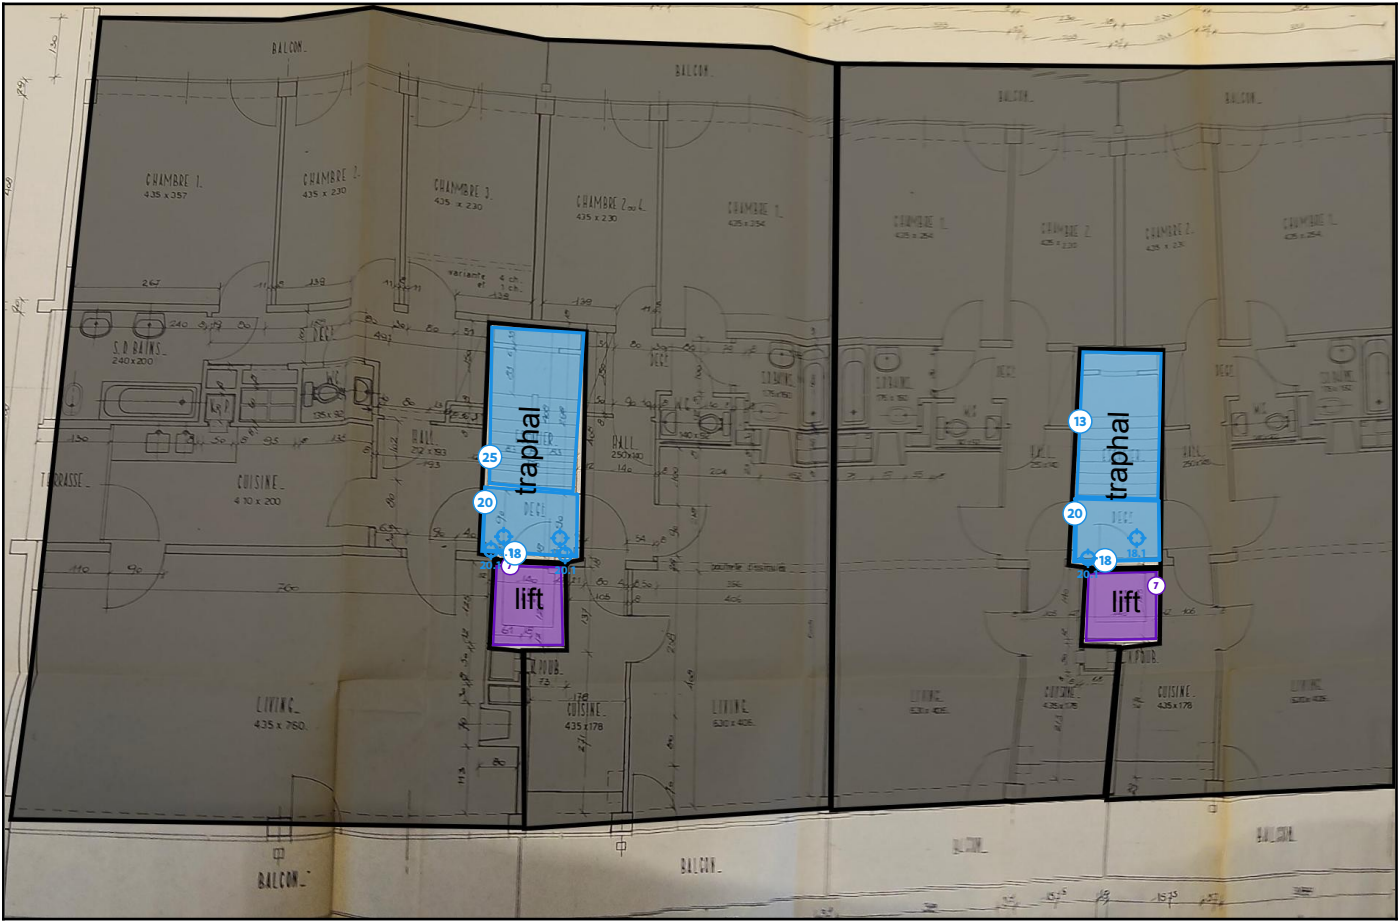
# Plan 1.7: N° 91 Verdieping 5

## Legende van plan 1.7: N° 91 Verdieping 5

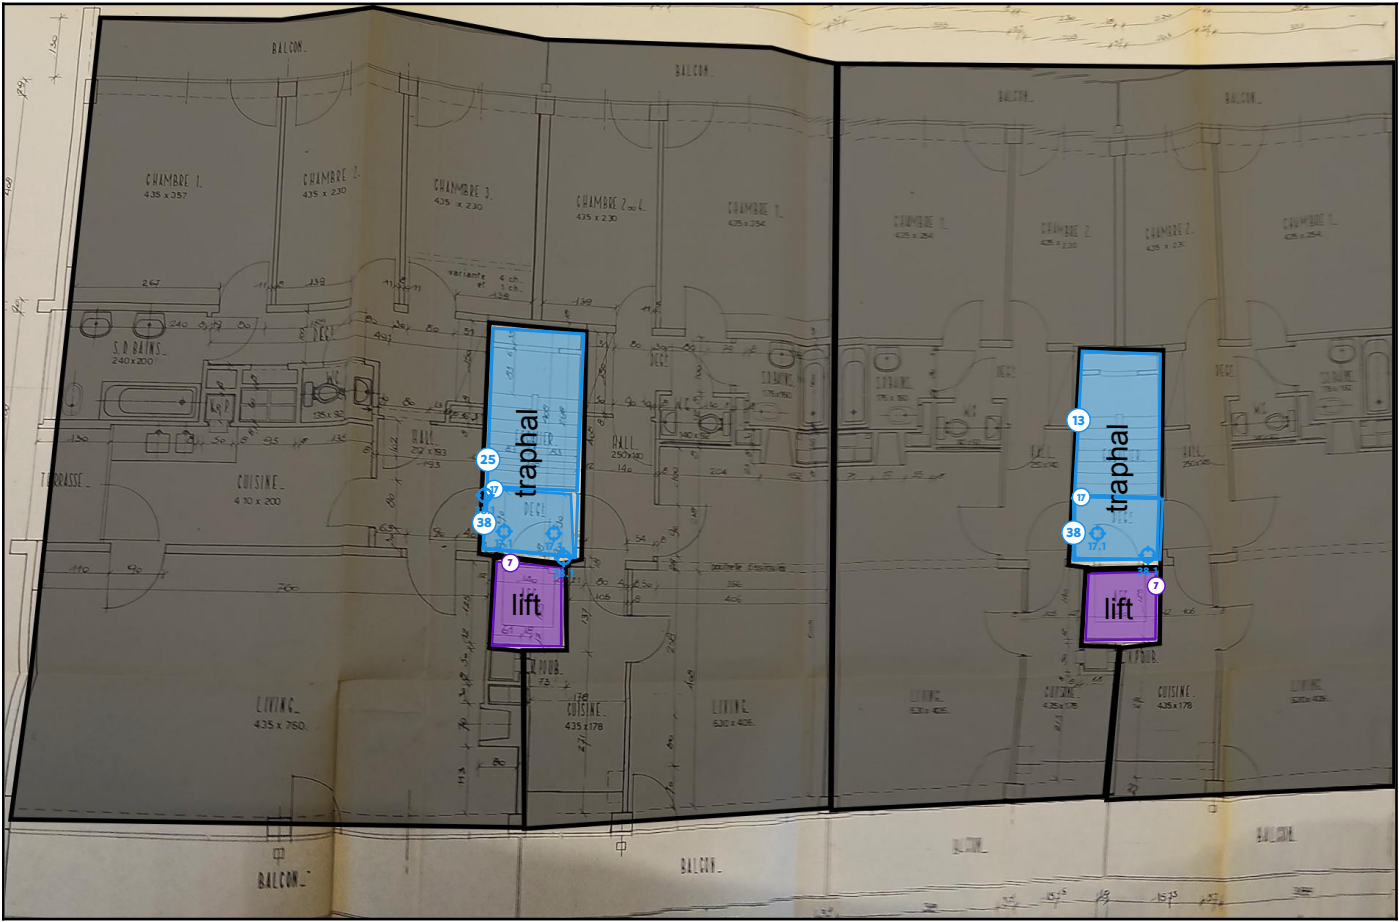
# Plan 1.8: N° 91 Verdieping 6

Legende van plan 1.8: N° 91 Verdieping 6

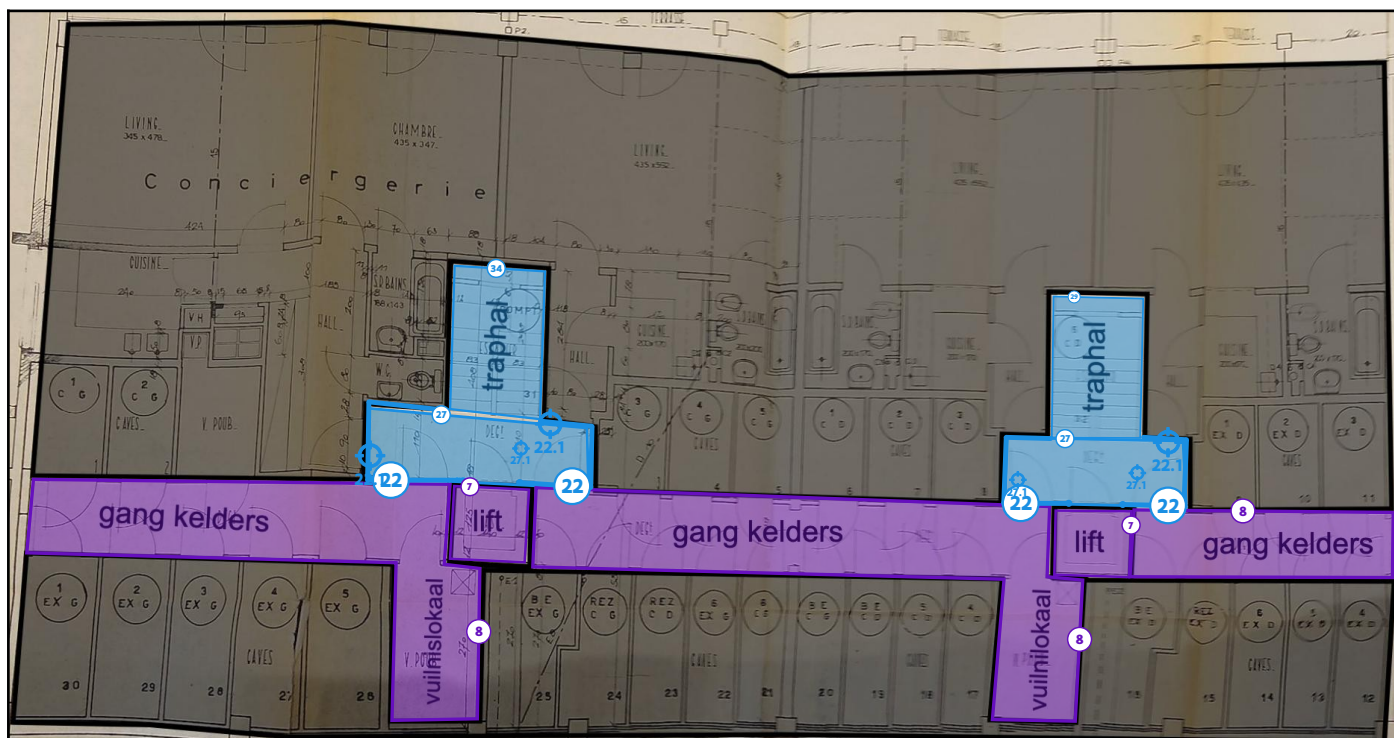
## Plan 2.1: N° 93 Verdieping -1

**Legende van plan 2.1: N° 93 Verdieping -1**

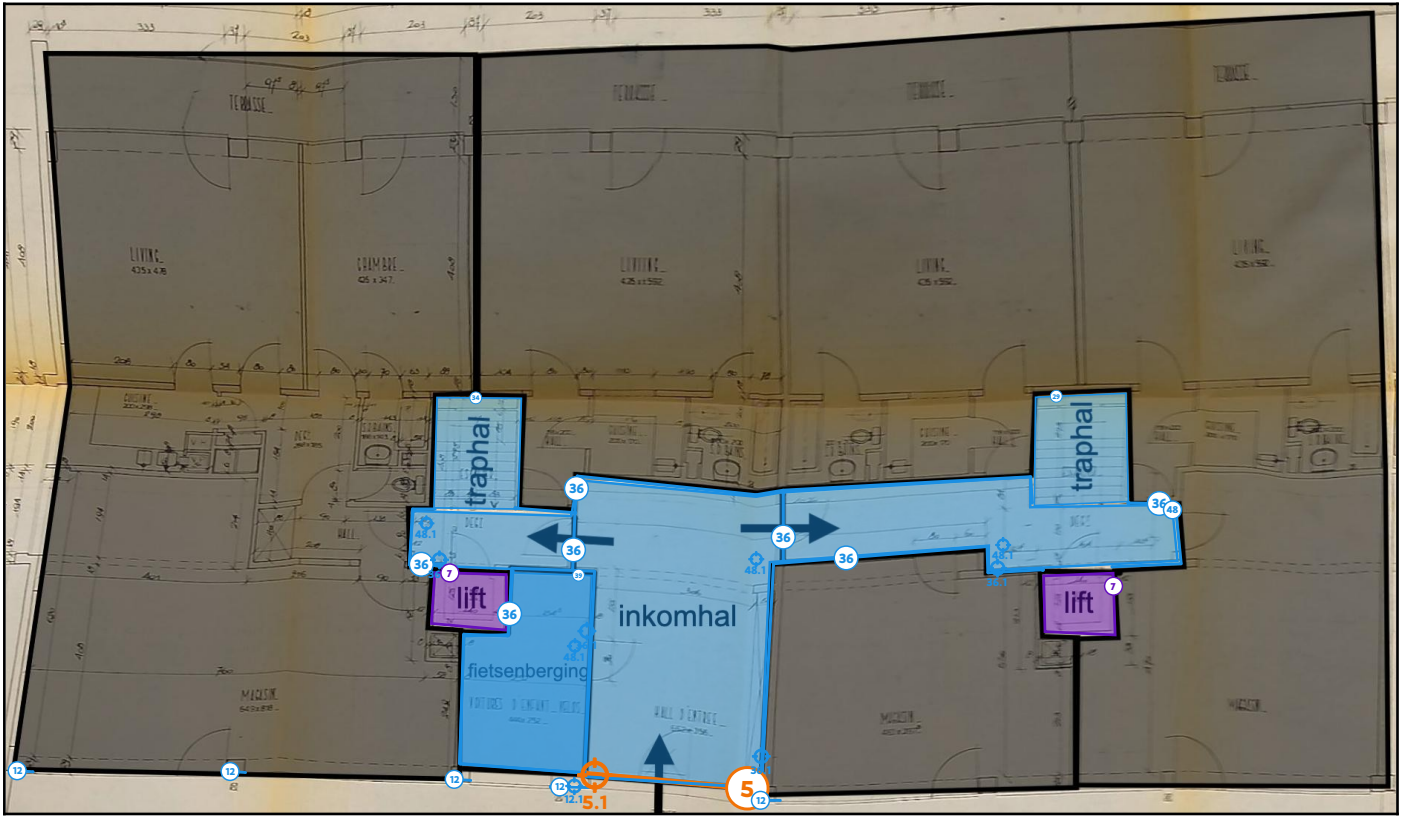
## Plan 2.2: N° 93 Gelijkvloers

### Legende van plan 2.2: N° 93 Gelijkvloers

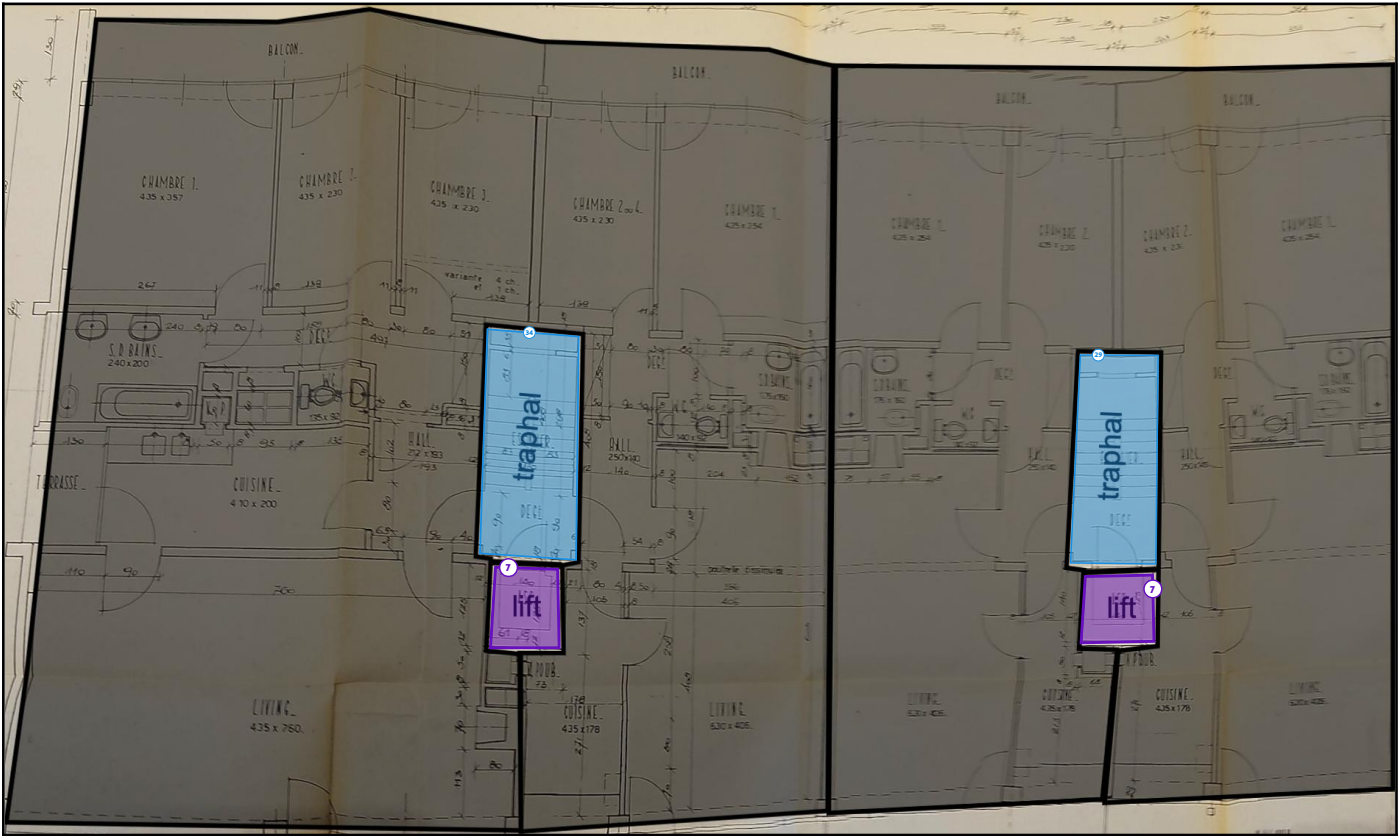
# Plan 2.3: N° 93 Verdieping 1

## Legende van plan 2.3: N° 93 Verdieping 1

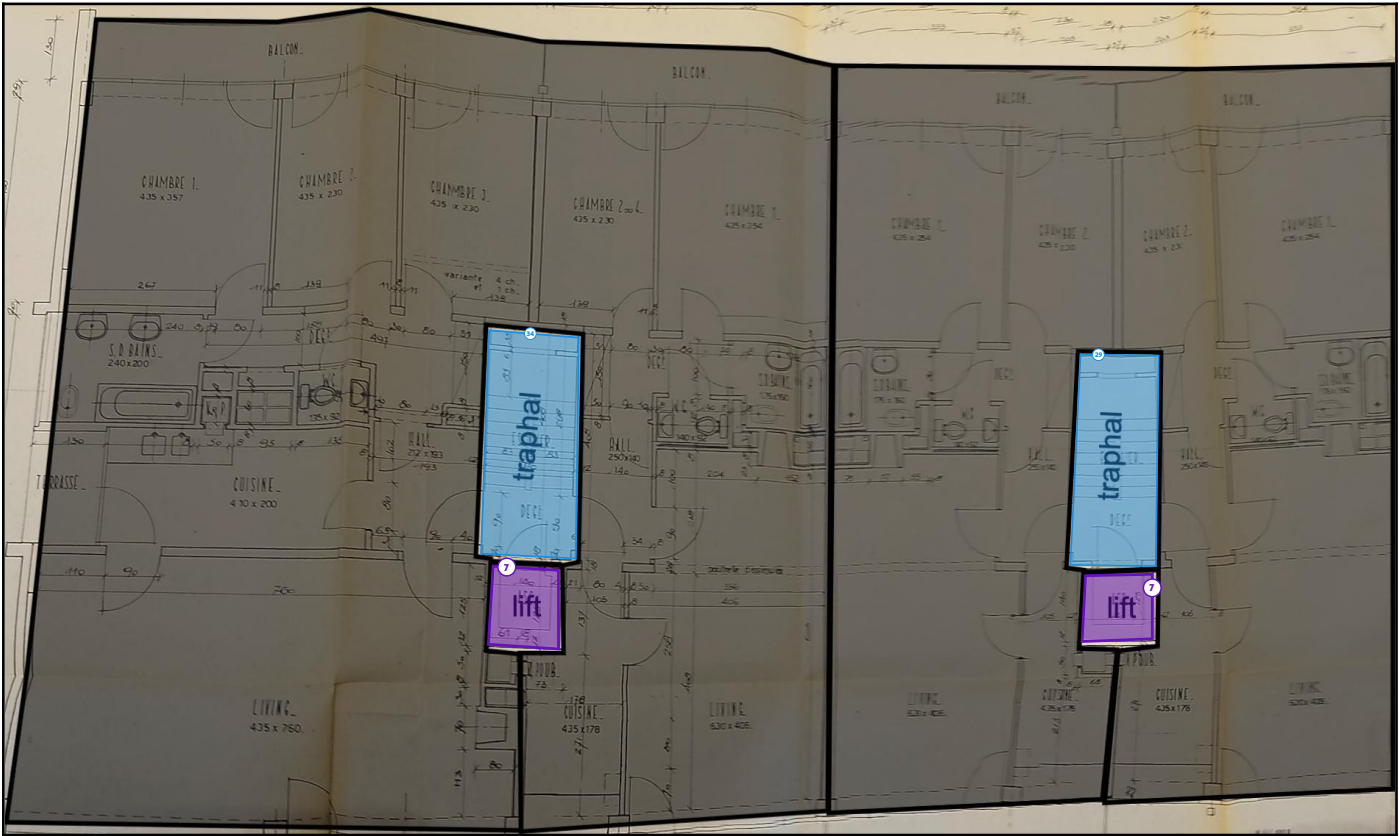
## Plan 2.4: N° 93 Verdieping 2

Legende van plan 2.4: N° 93 Verdieping 2

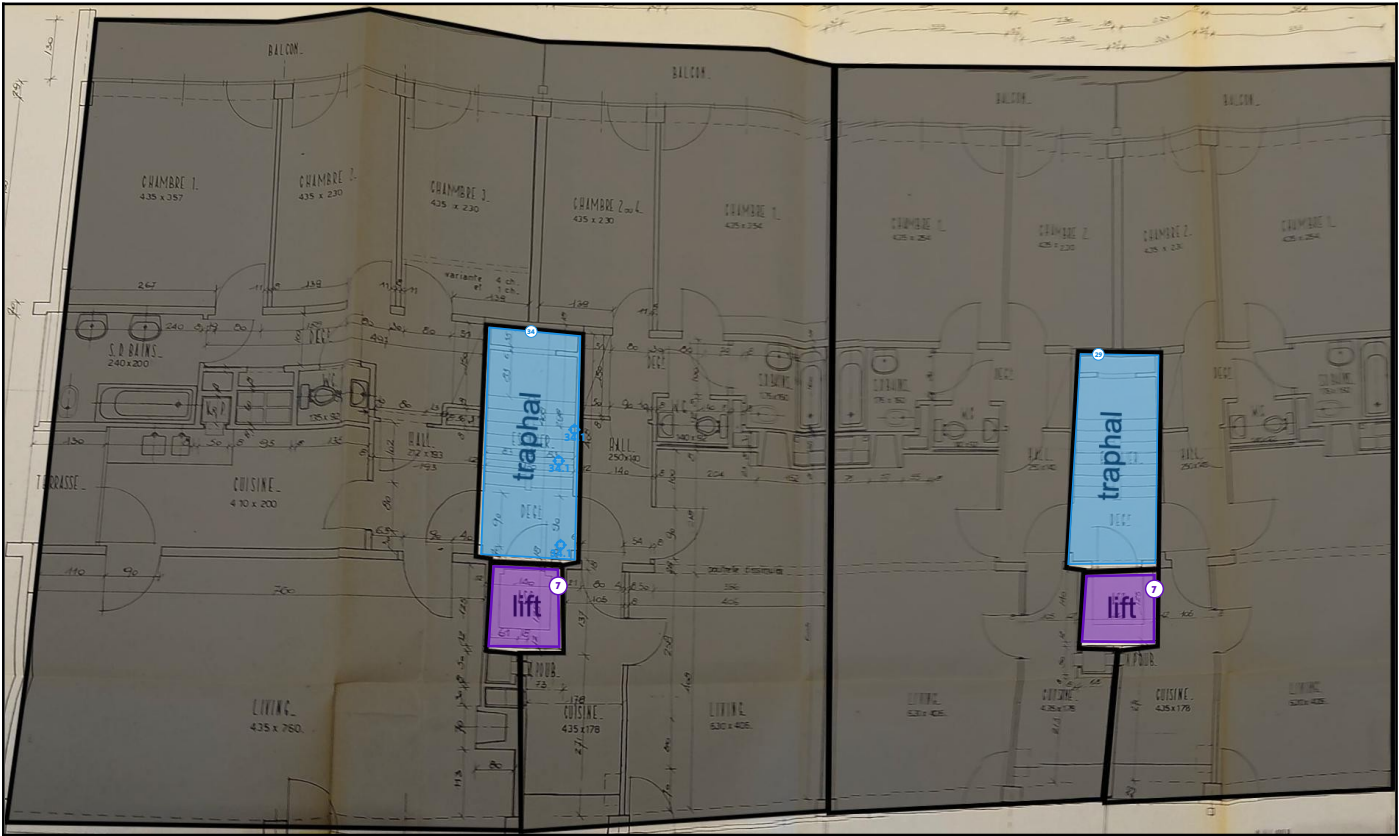
## Plan 2.5: N° 93 Verdieping 3

Legende van plan 2.5: N° 93 Verdieping 3

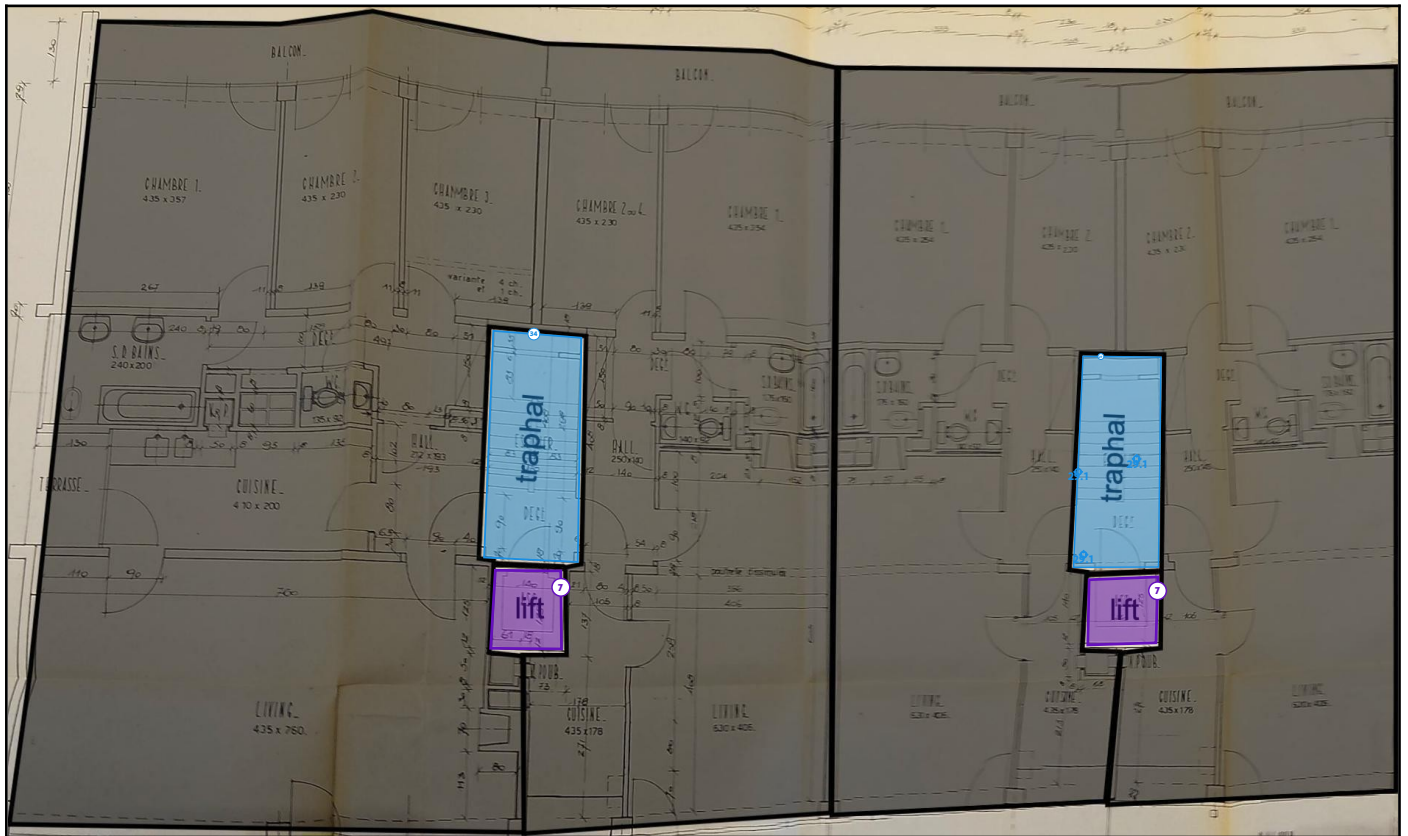
## Plan 2.6: N° 93 Verdieping 4

### Legende van plan 2.6: N° 93 Verdieping 4

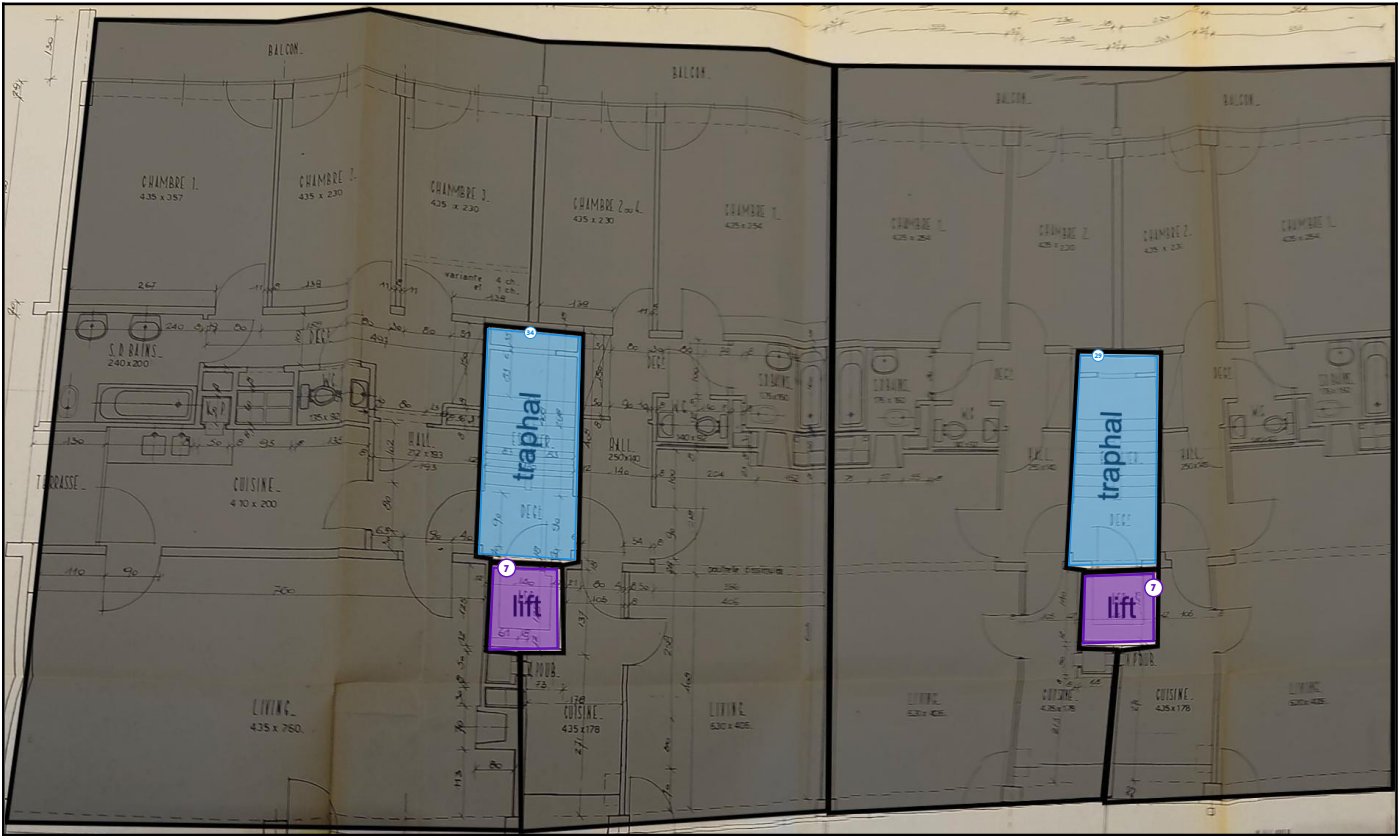
## Plan 2.7: N° 93 Verdieping 5

### Legende van plan 2.7: N° 93 Verdieping 5

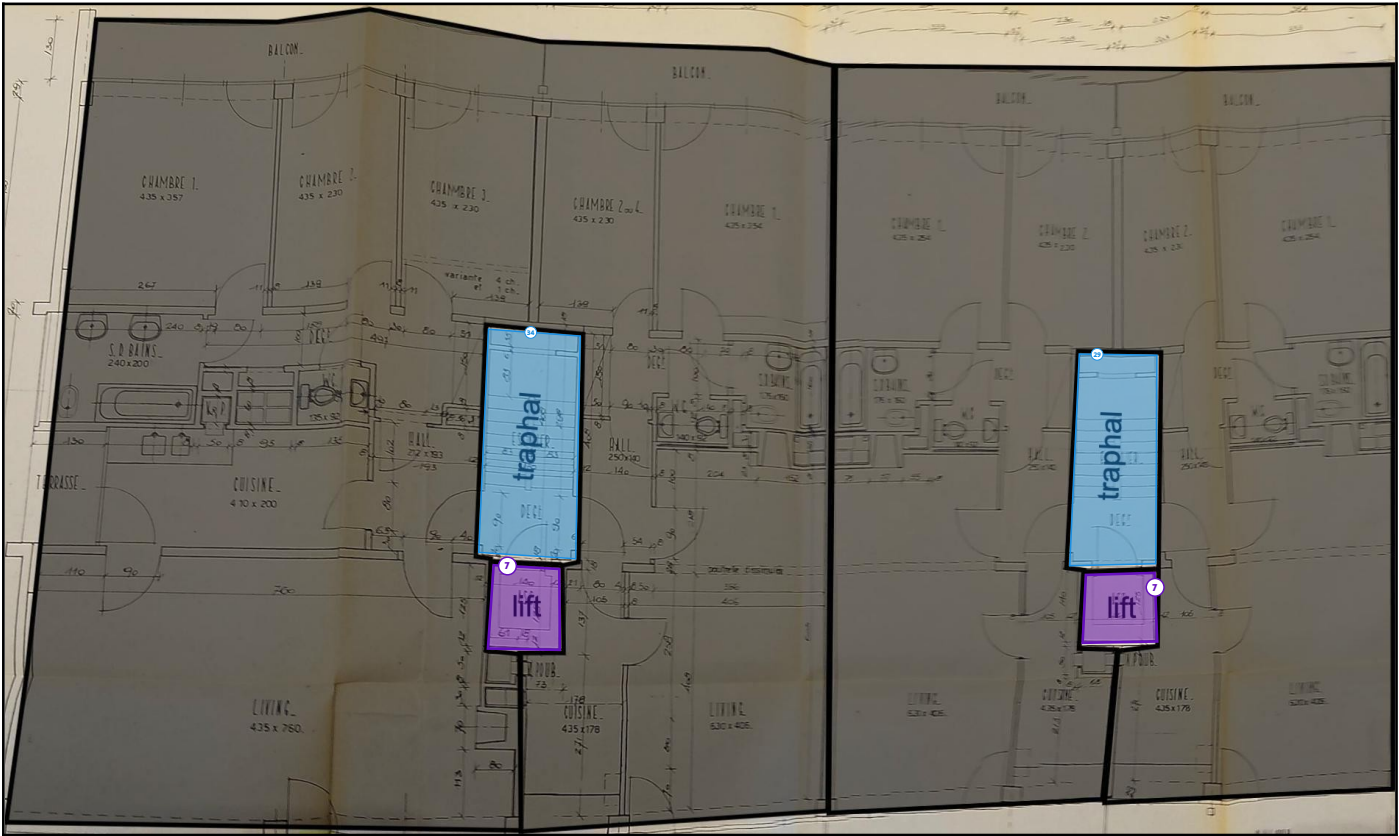
# Plan 2.8: N° 93 Verdieping 6

Legende van plan 2.8: N° 93 Verdieping 6

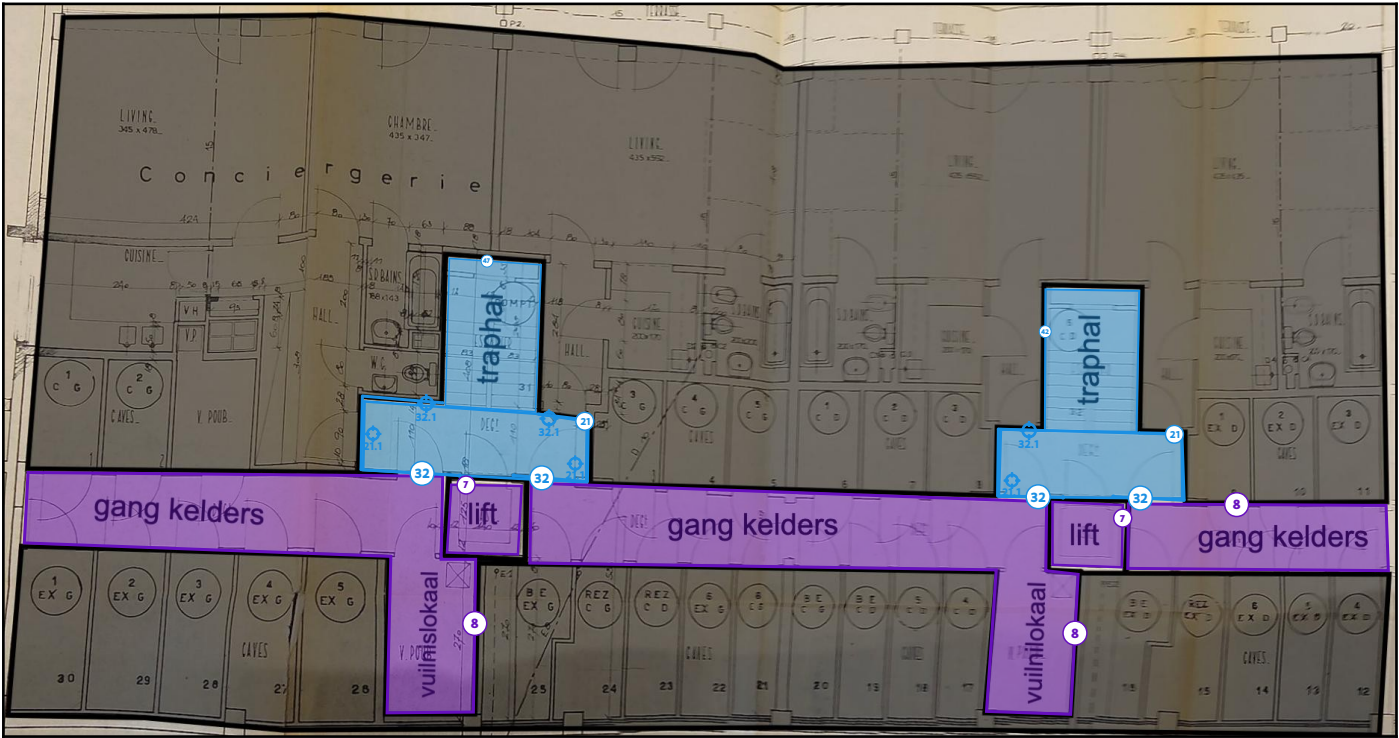
# Plan 3.1: N° 95 Verdieping -1

Legende van plan 3.1: N° 95 Verdieping -1

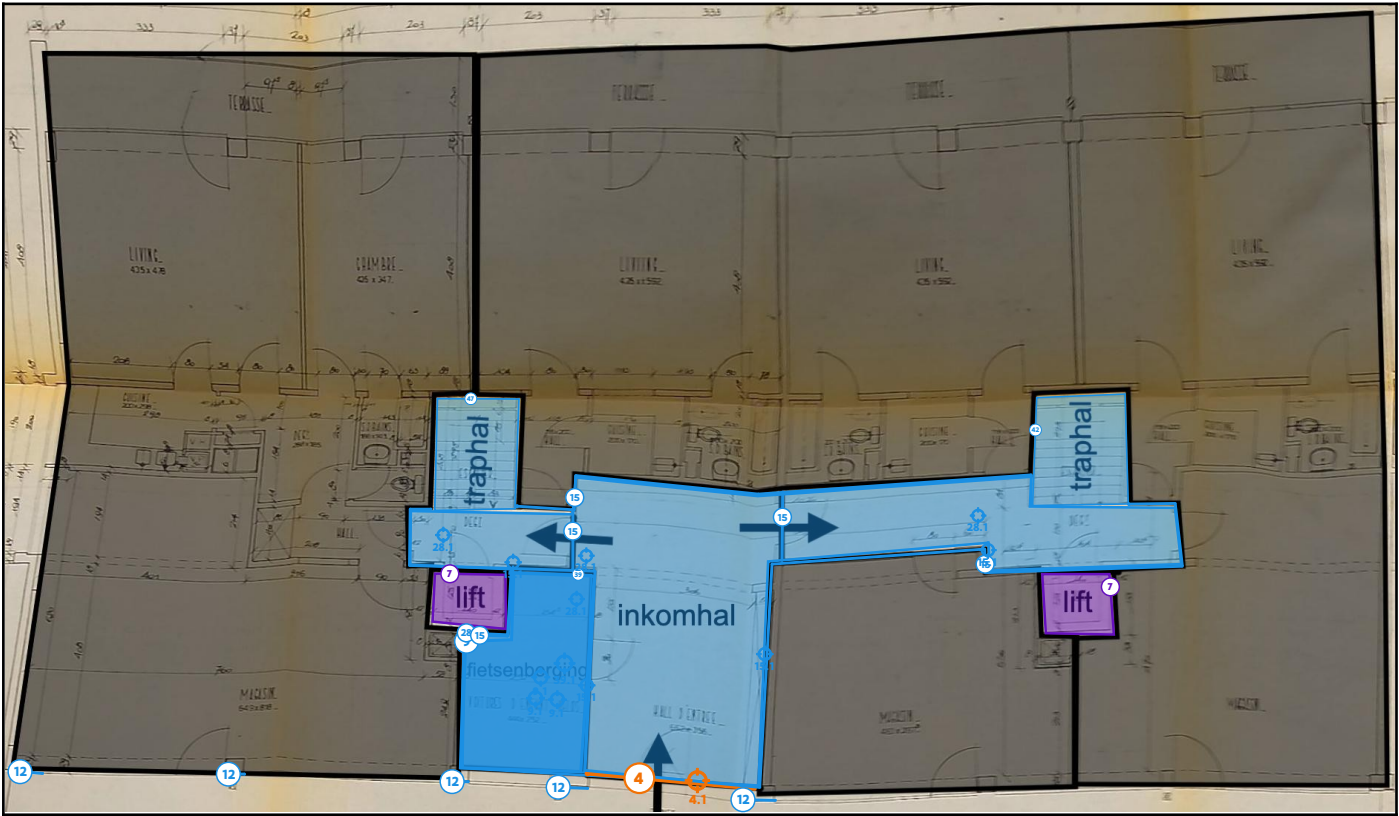
## Plan 3.2: N° 95 Gelijkvloers

### Legende van plan 3.2: N° 95 Gelijkvloers

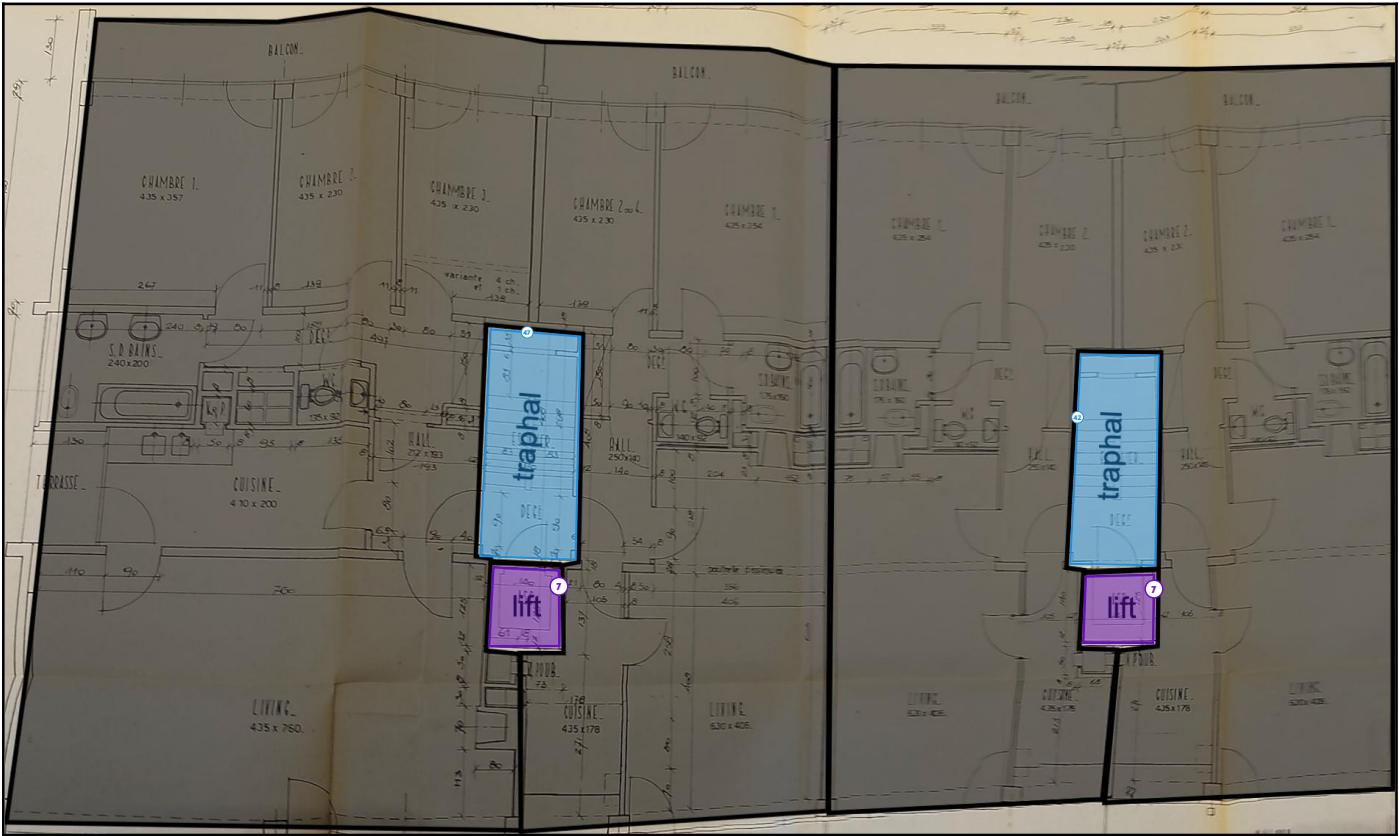
### Plan 3.3: N° 95 Verdieping 1

### Legende van plan 3.3: N° 95 Verdieping 1
