ACEG vzw
Erkend keuringsorganisme

Keuringsverslag van een elektrische laagspanning- en zeer lage spanningsinstallatie

NIET CONFORM

Aard onderzoek: Controlebezoek van een huishoudelijke installatie volgens (KB 08/09/2019) - AREI Boek 1- 6.5. en 4.2.4.3.

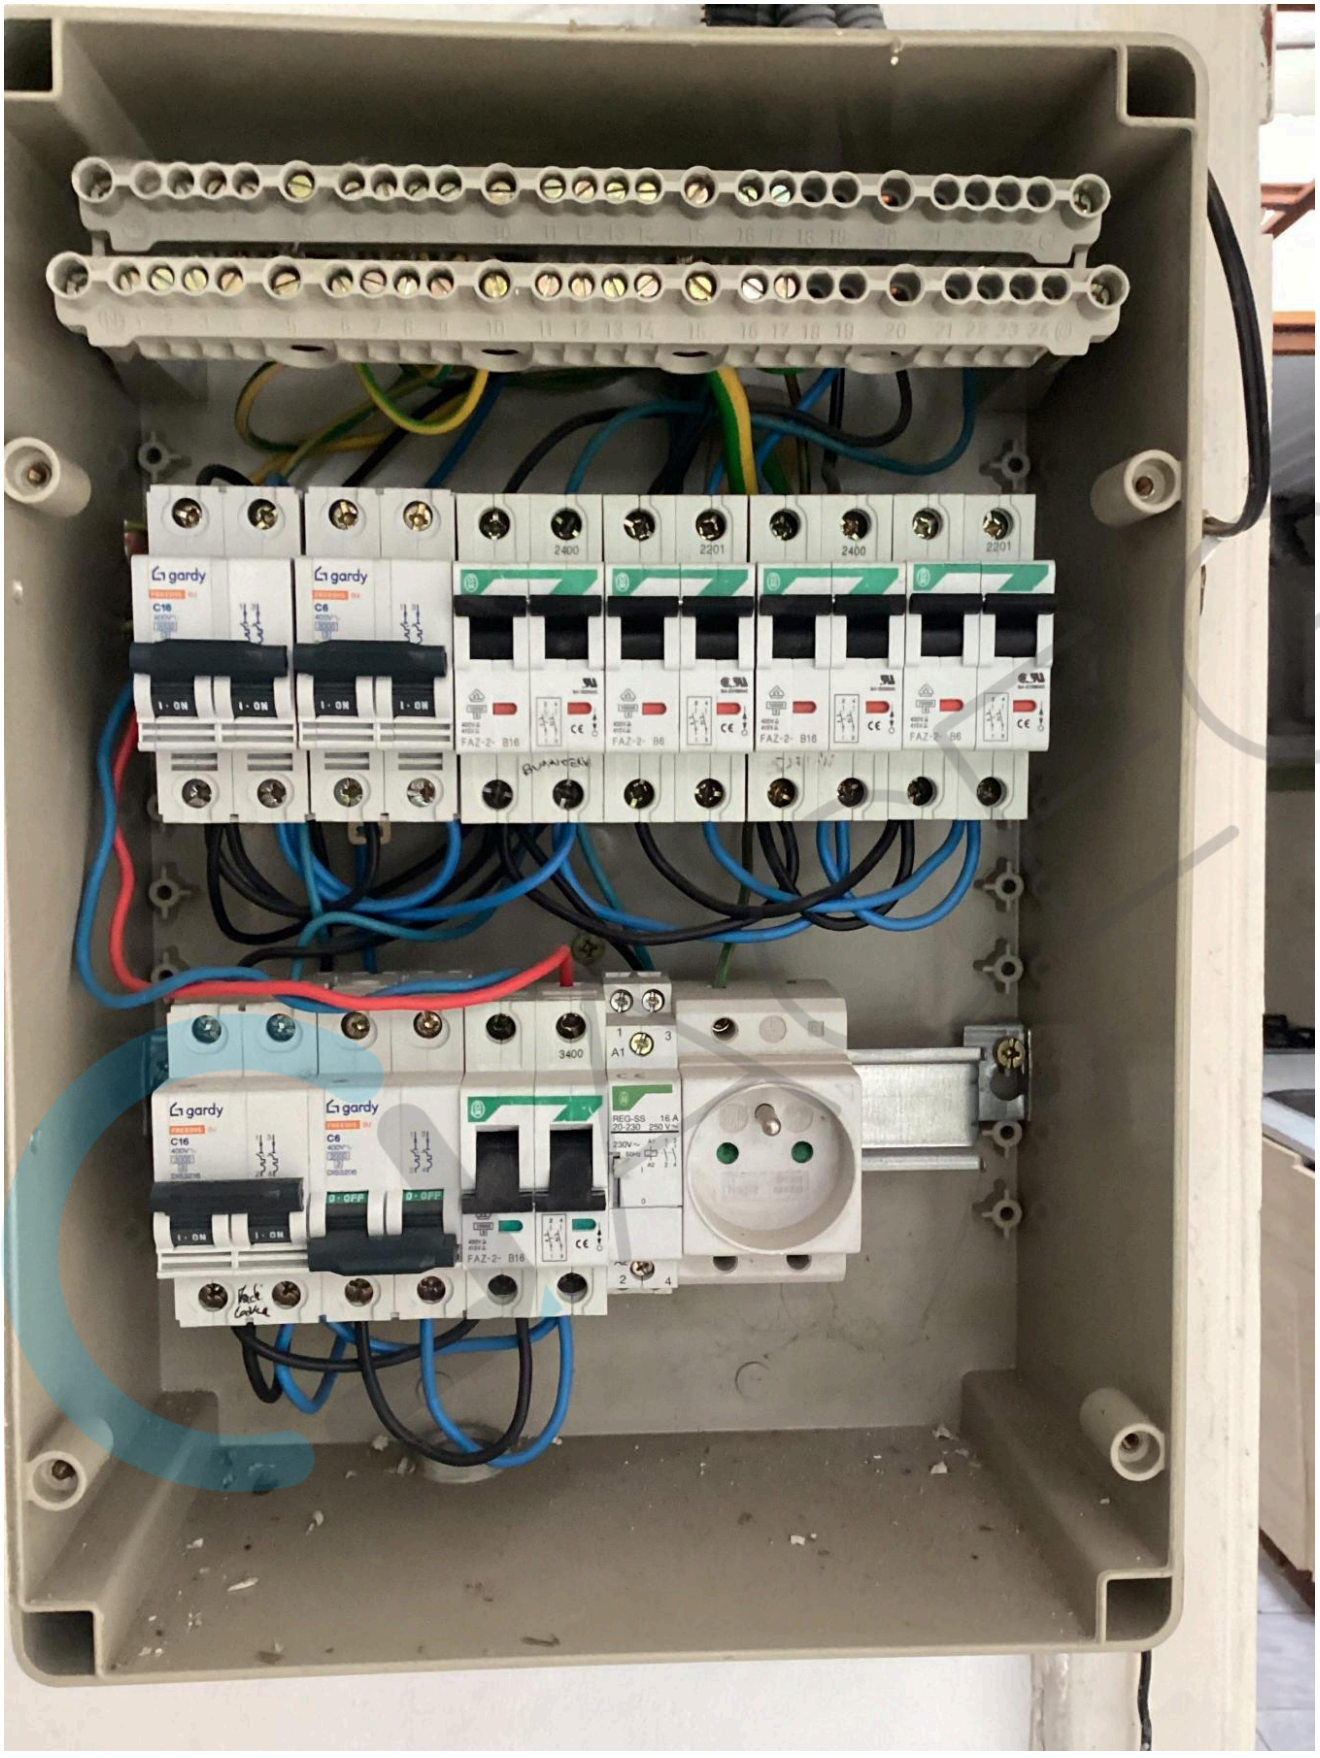
Afbeelding schakel- en verdeelbord:

Visueel nazicht (algemeen) NOK **Directe aanraking** NOK **Indirecte aanraking** NOK

Aansluitingen NOK **schema in bijlage door Aceg vzw** NA

Equipotentiale verbindingen	niet van toepassing	**Doorsnede geleiders**	OK
Continuiteit	NOK	**Verlichting / toestellen**	NVT
