# Asbestinventarisatattest

Alsebergsesteenweg 91, 1630 Linkebeek  
Gemeenschappelijke delen

Attestnummer : 20250808-000250.000

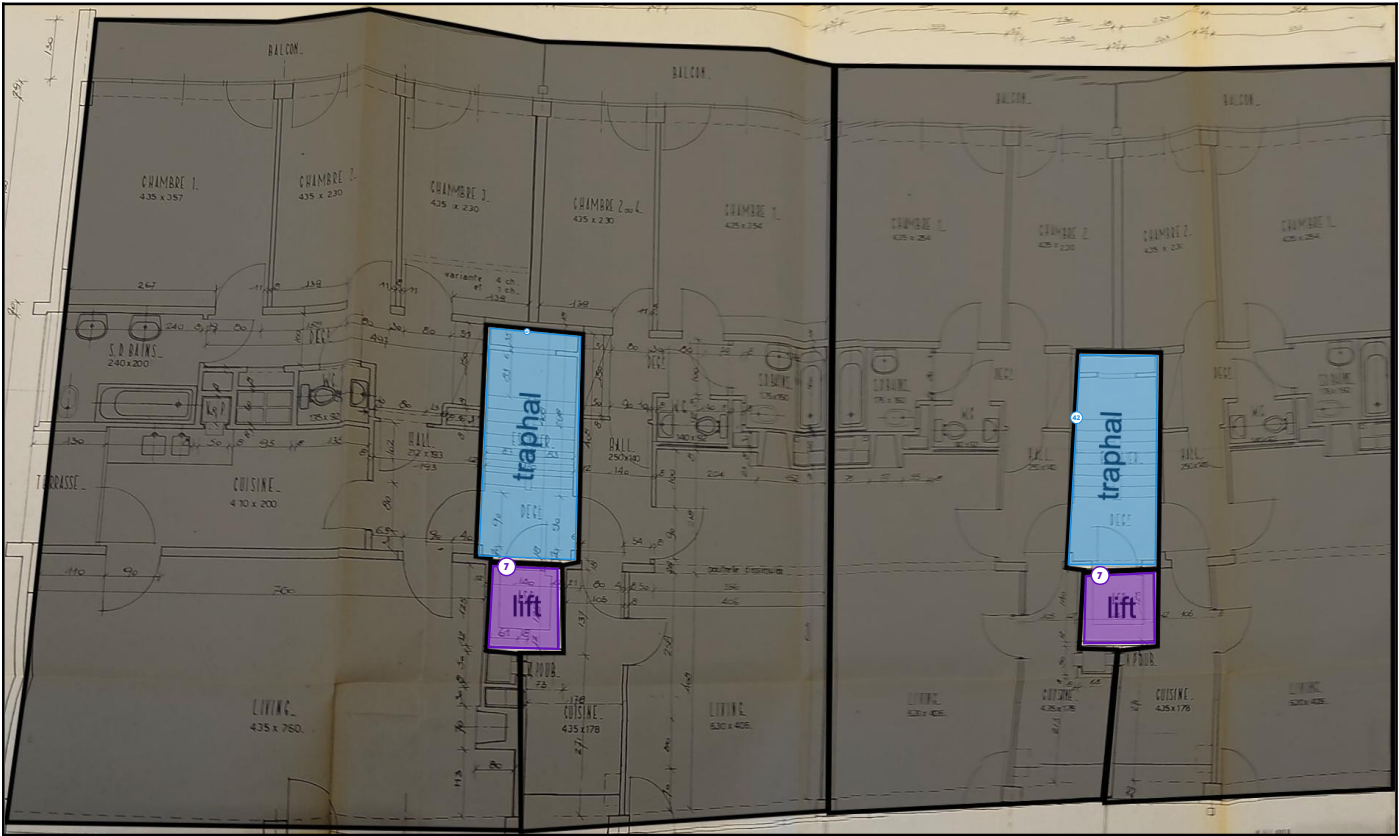
### Plan 3.4: N° 95 Verdieping 2

Legende van plan 3.4: N° 95 Verdieping 2

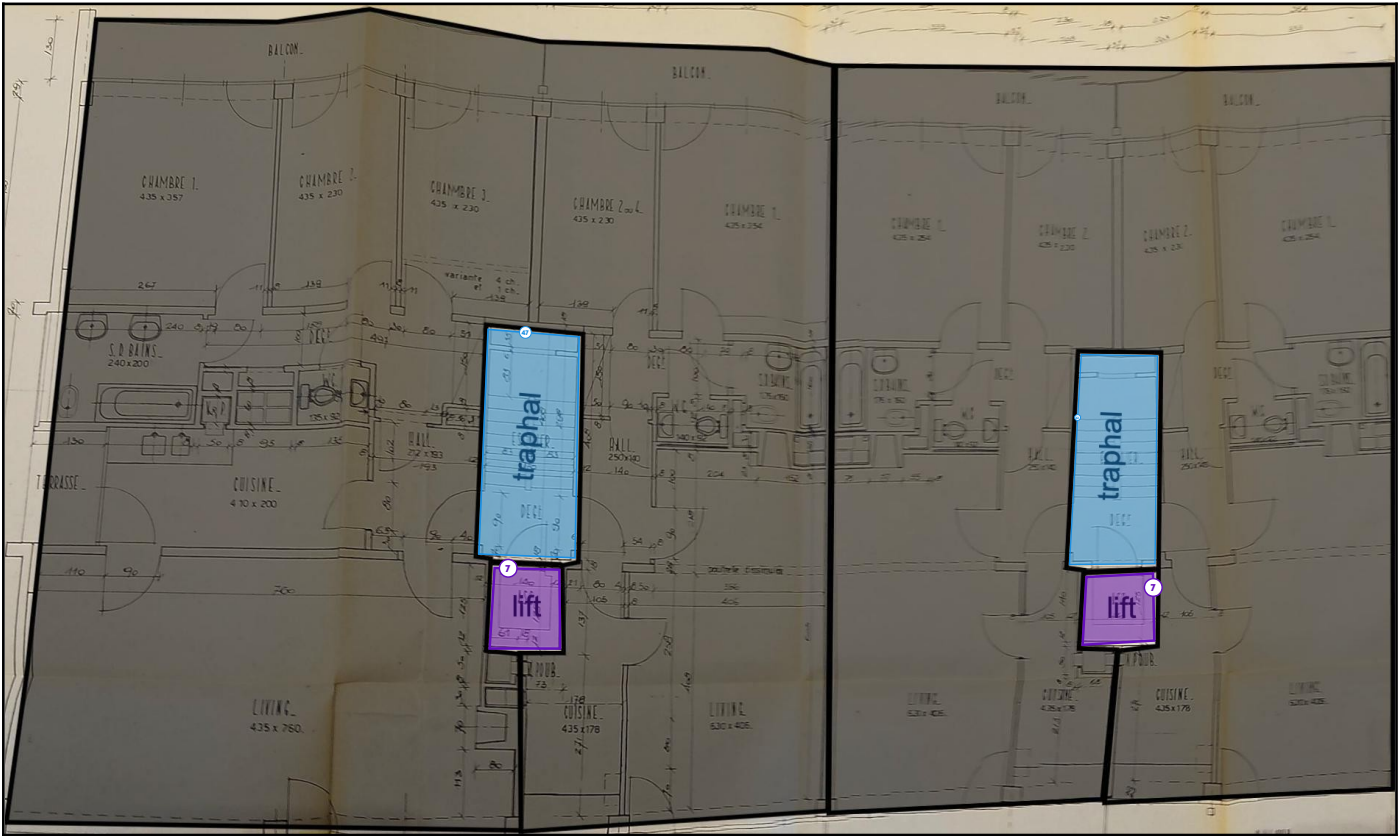
### Plan 3.5: N° 95 Verdieping 3

Legende van plan 3.5: N° 95 Verdieping 3

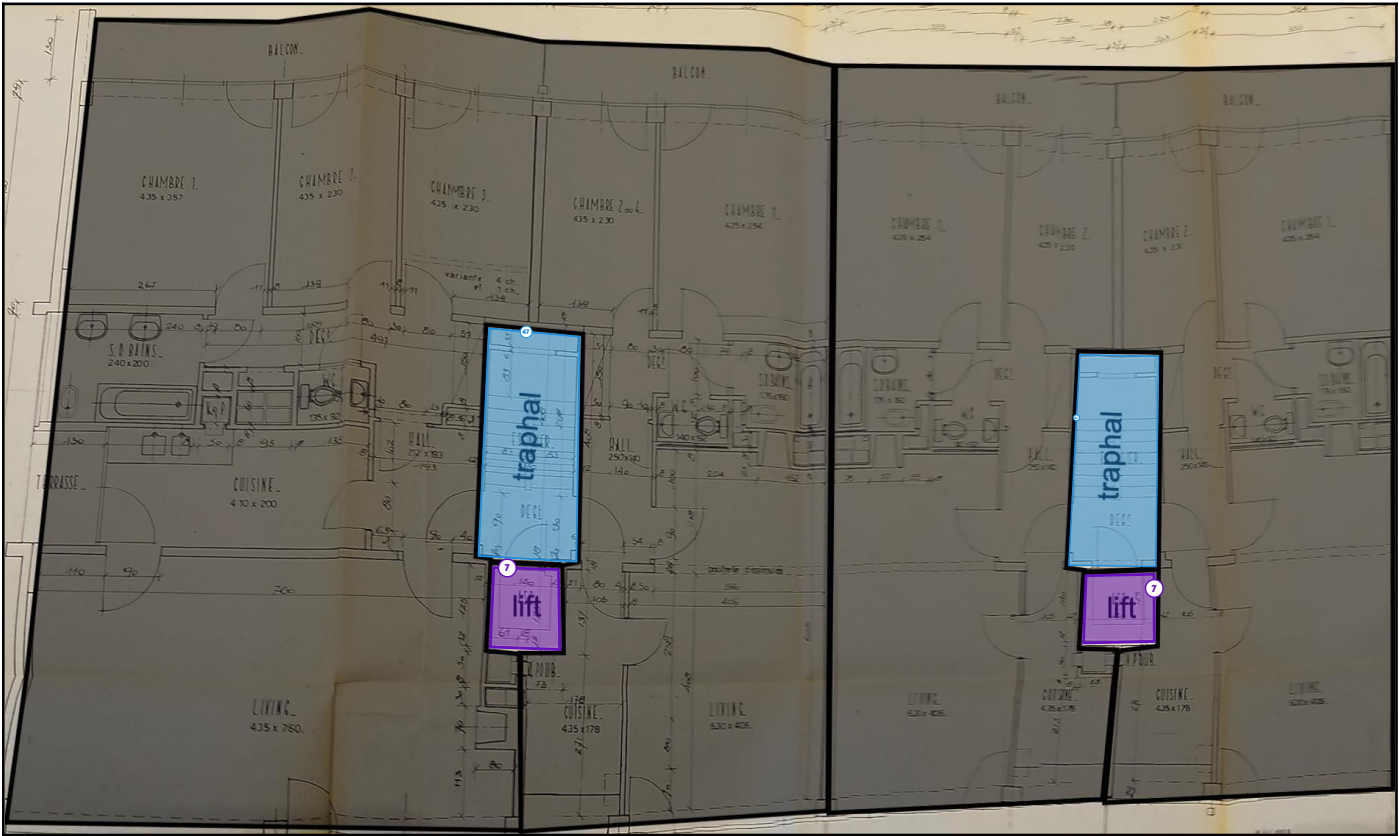
### Plan 3.6: N° 95 Verdieping 4

Legende van plan 3.6: N° 95 Verdieping 4

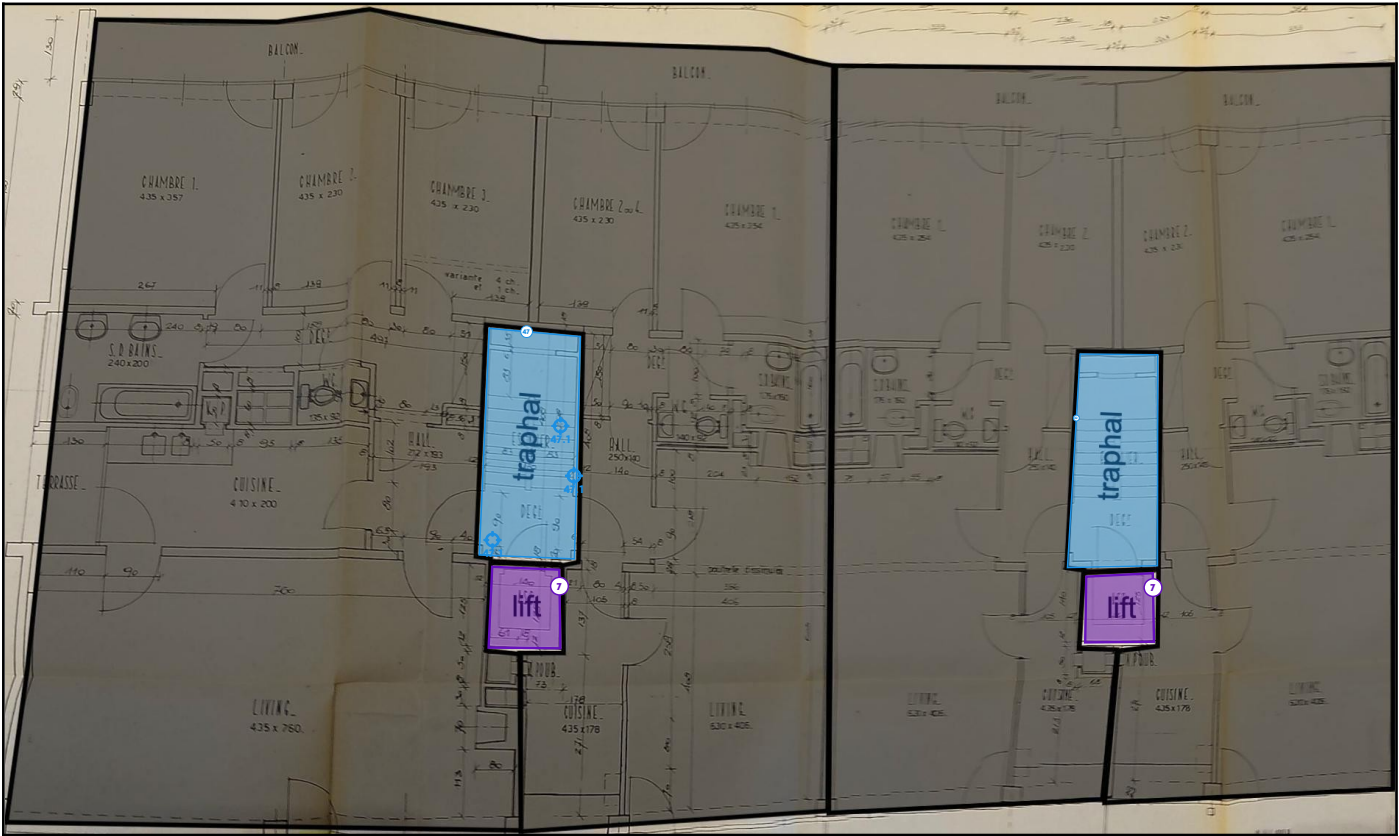
### Plan 3.7: N° 95 Verdieping 5

Legende van plan 3.7: N° 95 Verdieping 5

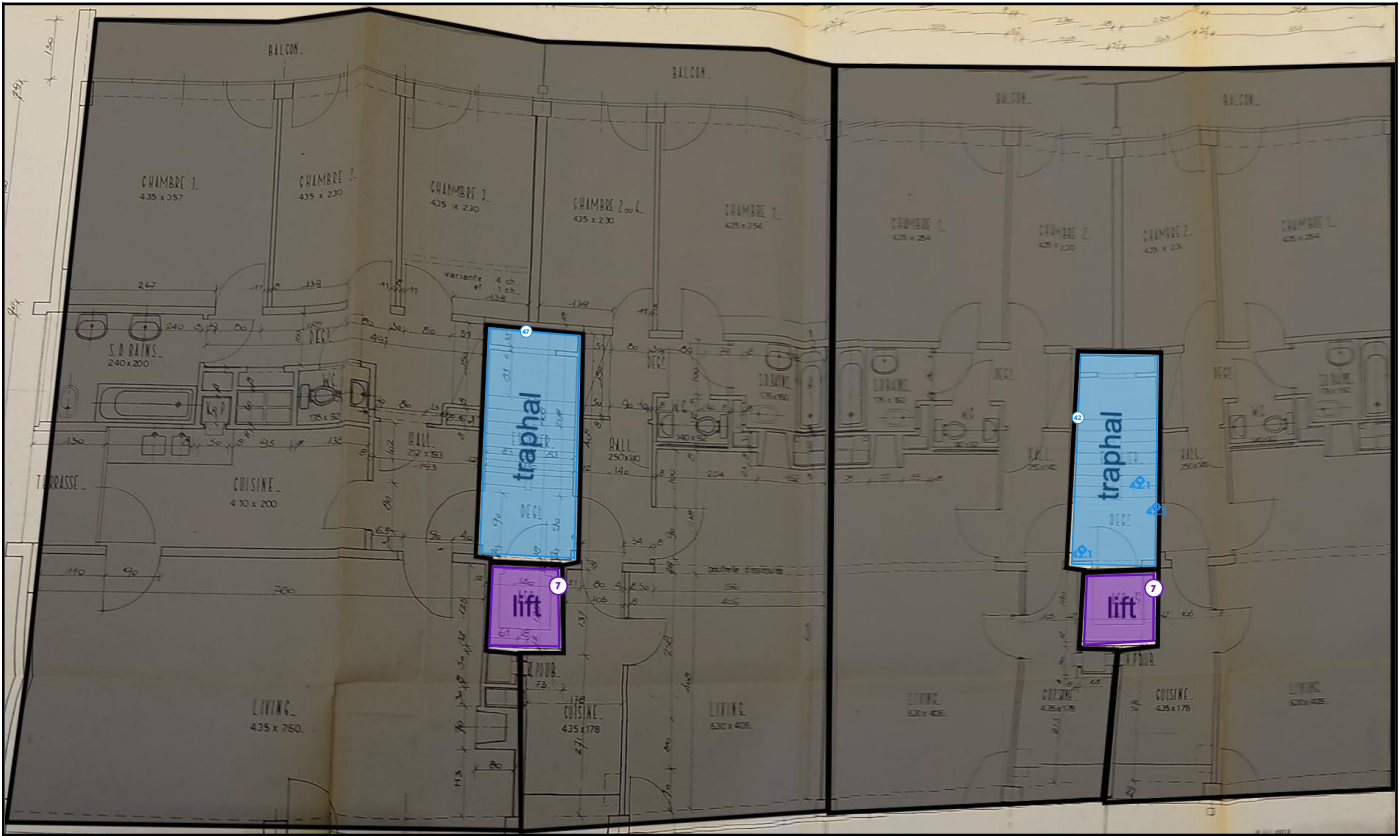
### Plan 3.8: N° 95 Verdieping 6

Legende van plan 3.8: N° 95 Verdieping 6

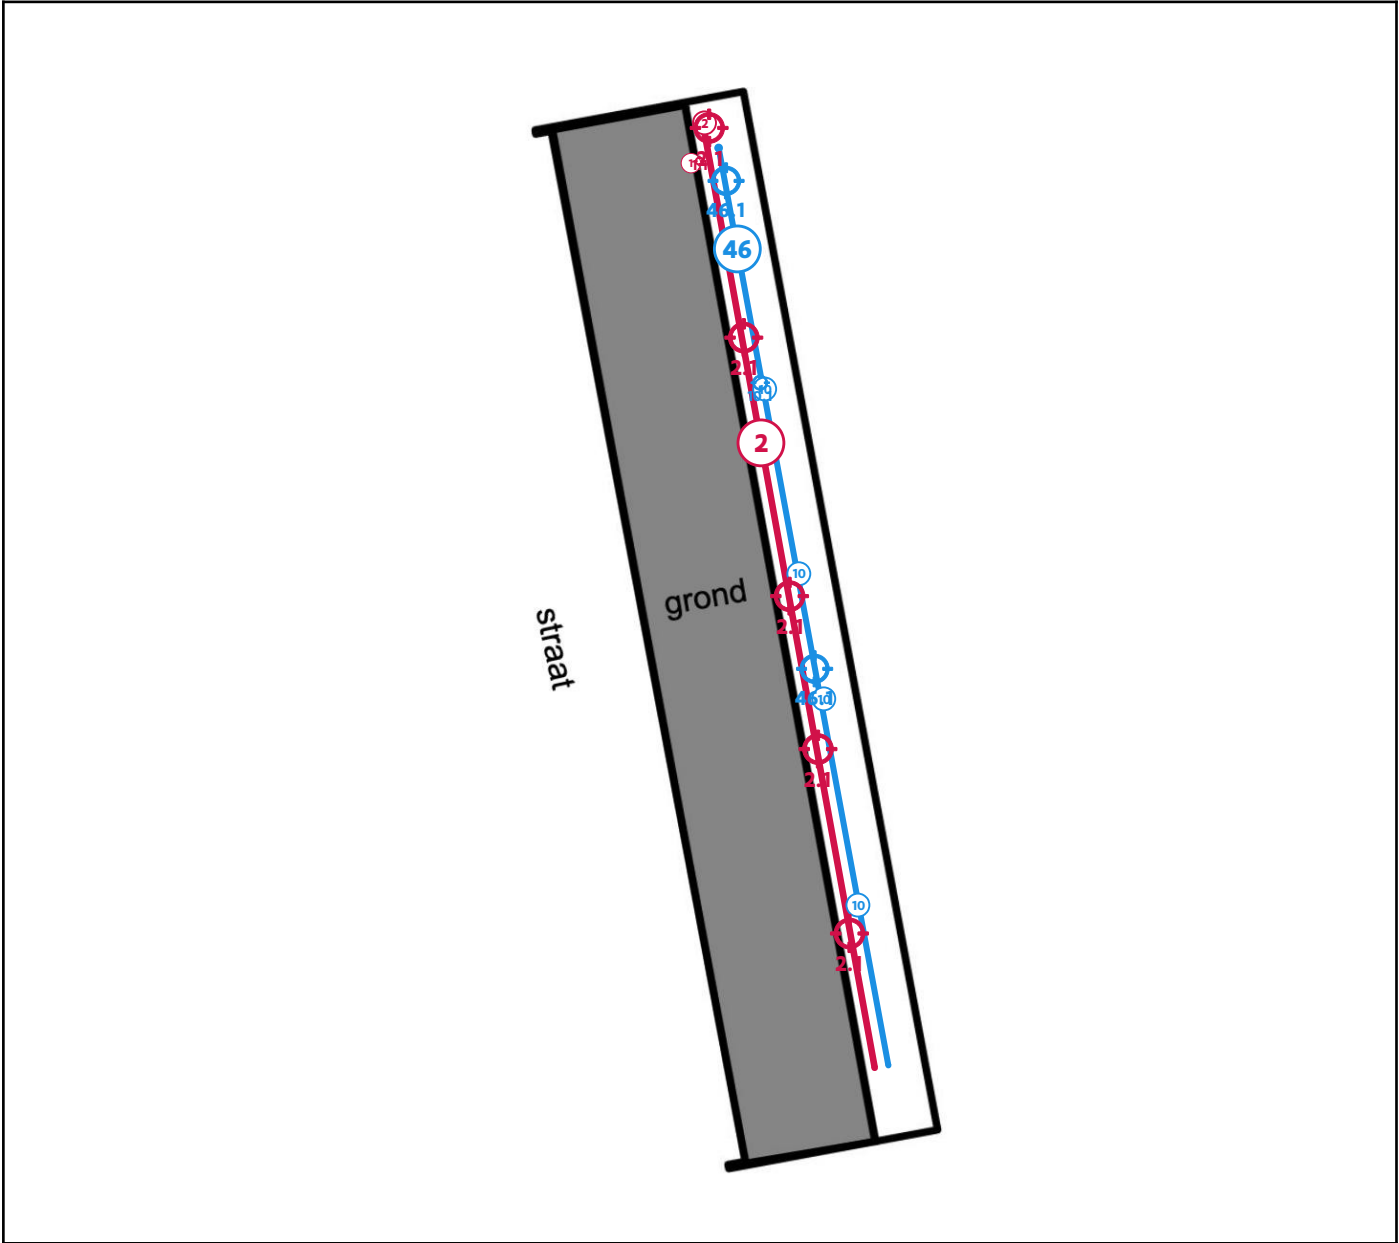
## Plan 4.1: Ondergrondse gang (leidingen gebouw)

### Legende van plan 4.1: Ondergrondse gang (leidingen gebouw)

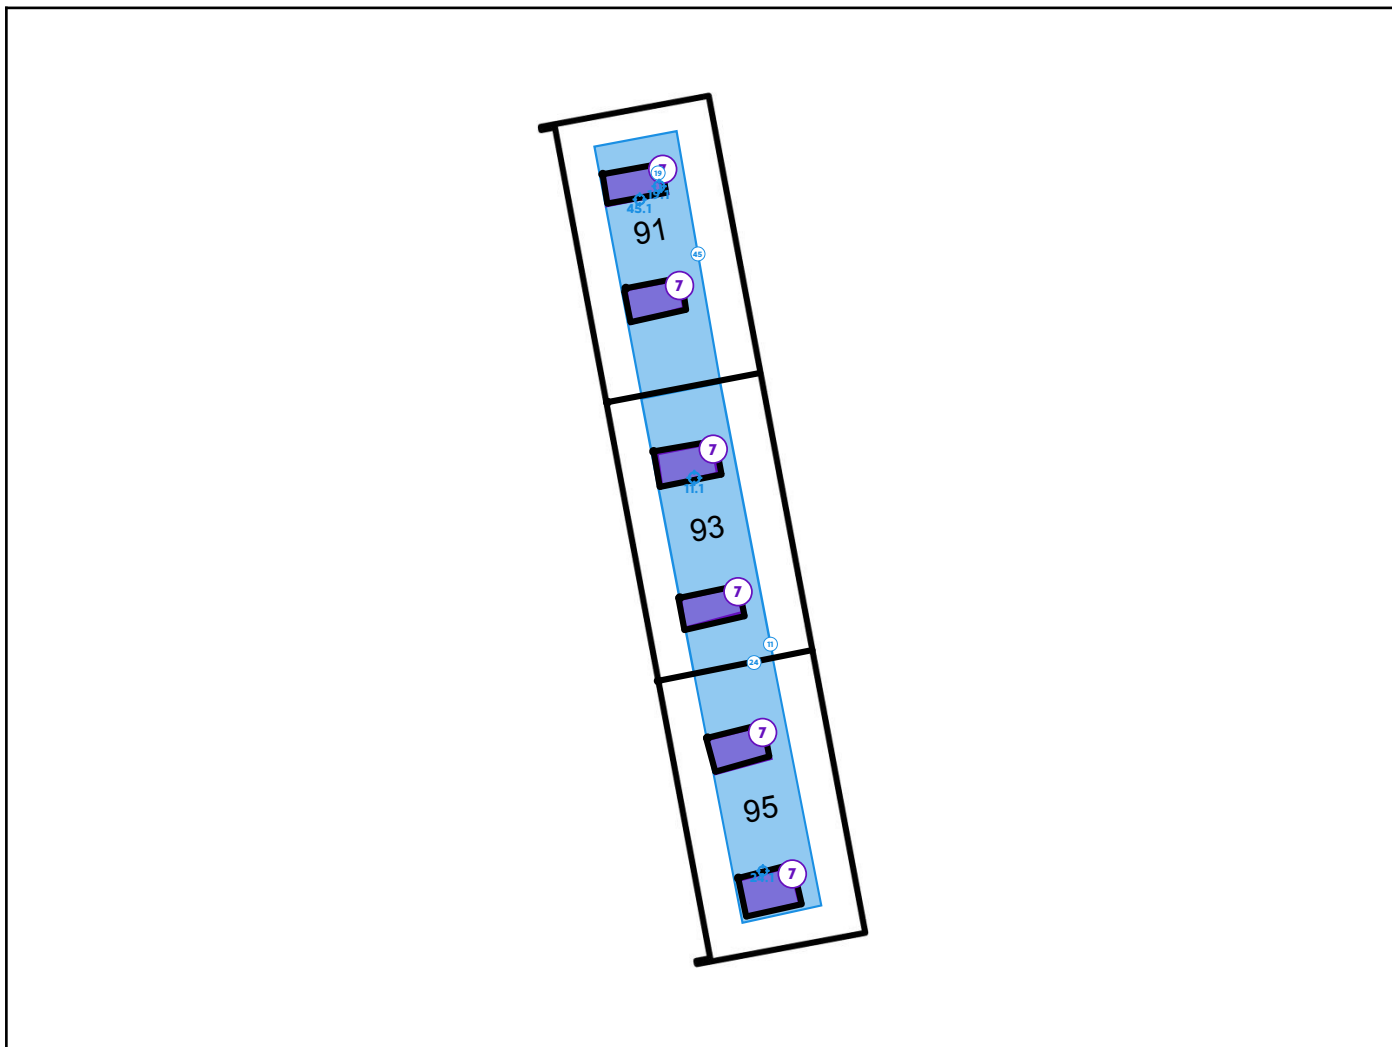
## Plan 4.2: Bovenaanzicht

### Legende van plan 4.2: Bovenaanzicht

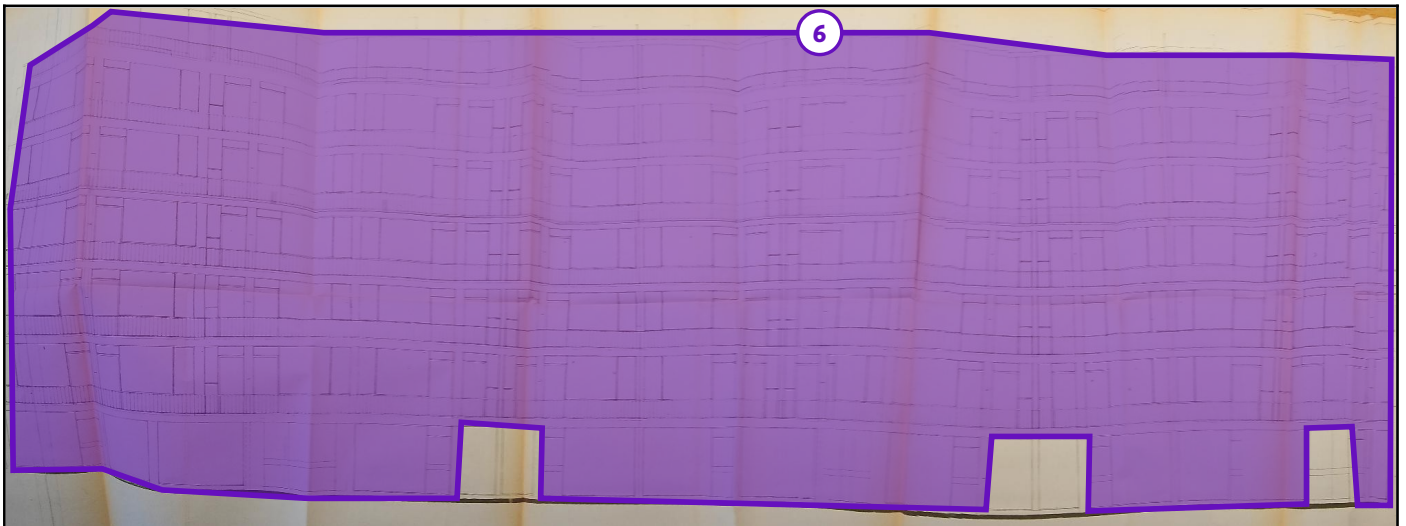
## Plan 4.3: Voorgevel hoofdgebouw n°91-95

### Legende van plan 4.3: Voorgevel hoofdgebouw n°91-95

| Beschrijving | Type | Actie |
|---|---|---|
| 6. Gevels privatieve kavels (winkels + appartementen) | Advies | - |

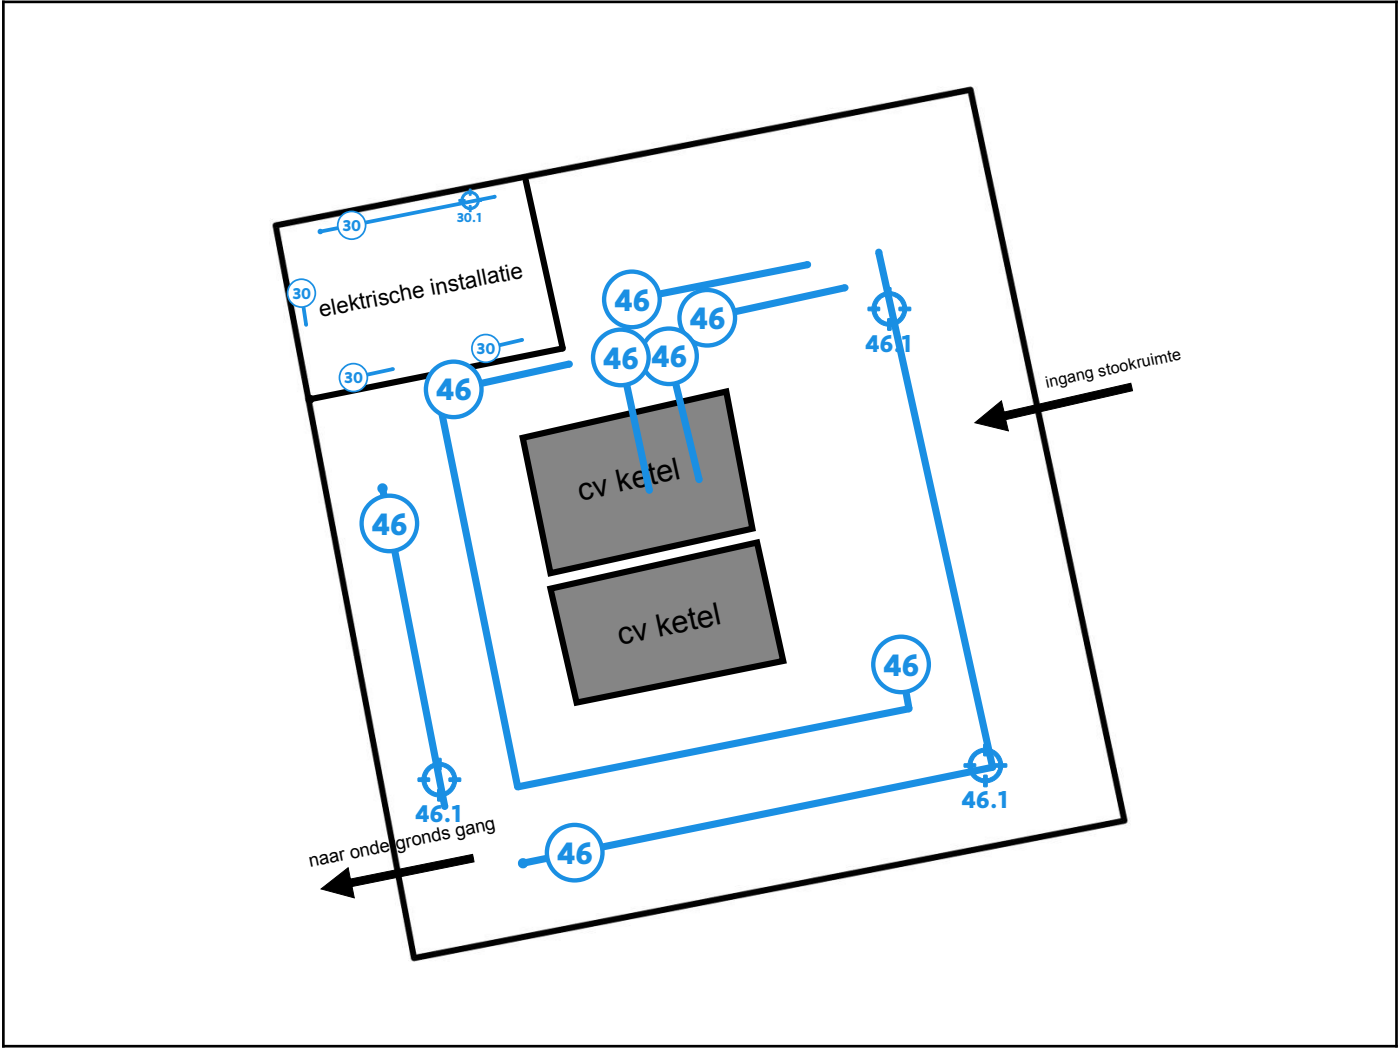
# Plan 5.1: Stookruimte

## Legende van plan 5.1: Stookruimte

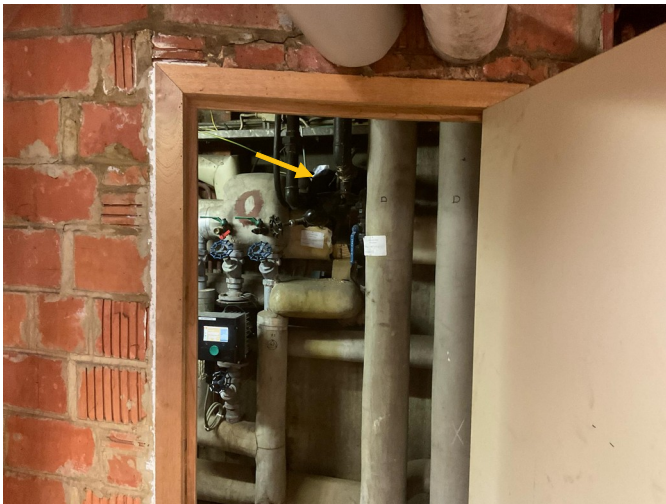
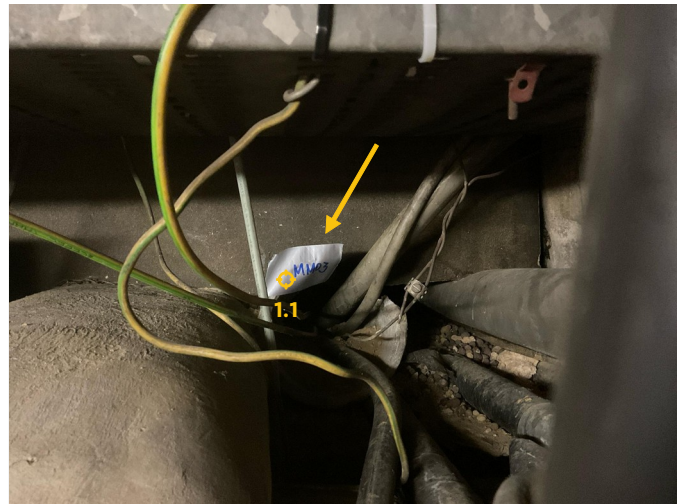
Overzichtsfoto

Detailfoto

| Fiche 1: Kabelbuis in ondergrondse gang (onder n° 91)..... | 47 |

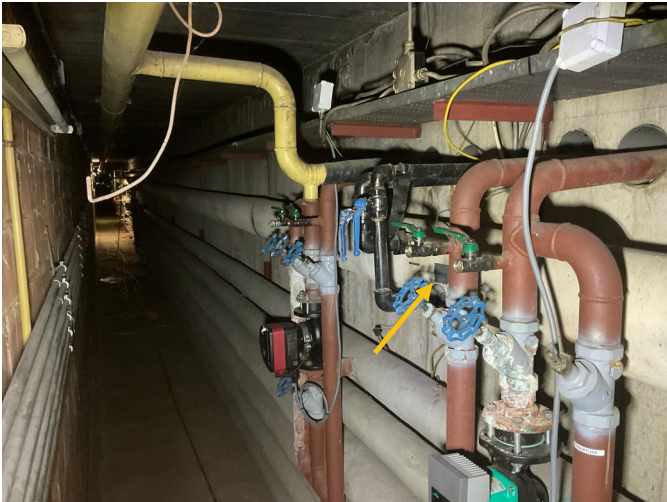
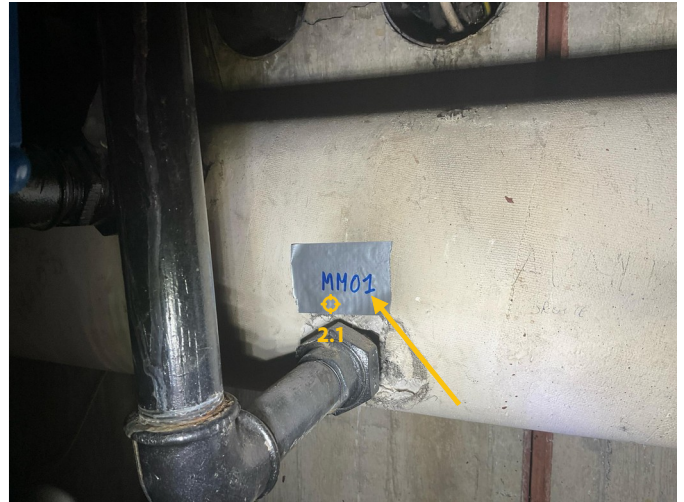
## Fiche 2: Leidingisolatie ondergrondse gang volledig gebouw

Overzichtsfoto

Detailfoto

| Fiche 2: Leidingisolatie ondergrondse gang volledig gebouw..... | 51 |

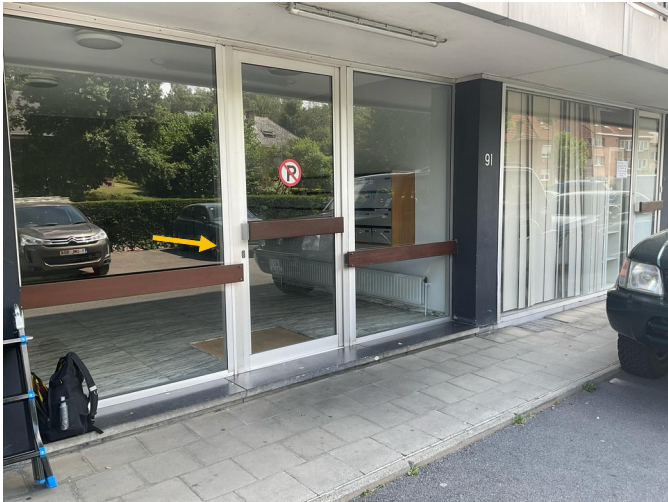
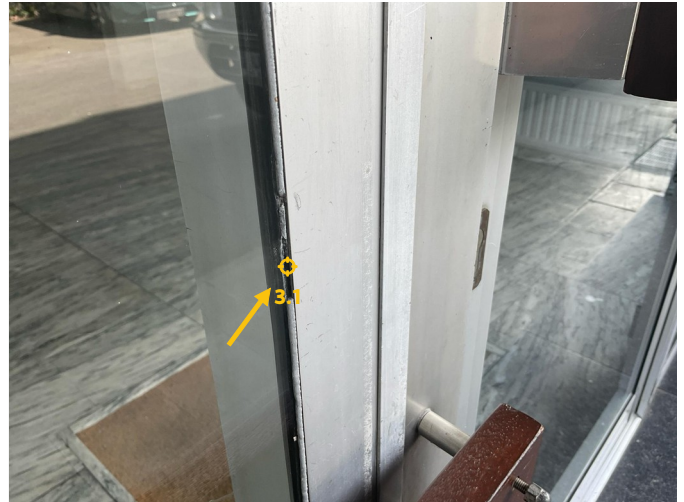
## Fiche 3: Mastiek rond aluminium ramen inkomhal n° 91

Overzichtsfoto

Detailfoto

| Fiche 3: Mastiek rond aluminium ramen inkomhal n° 91..... | 54 |

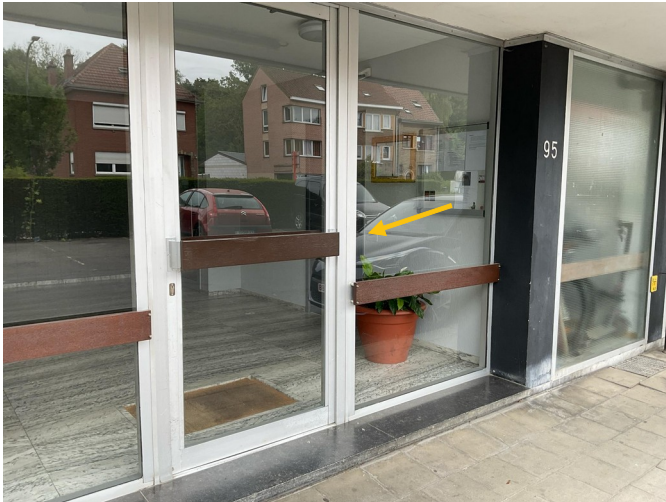
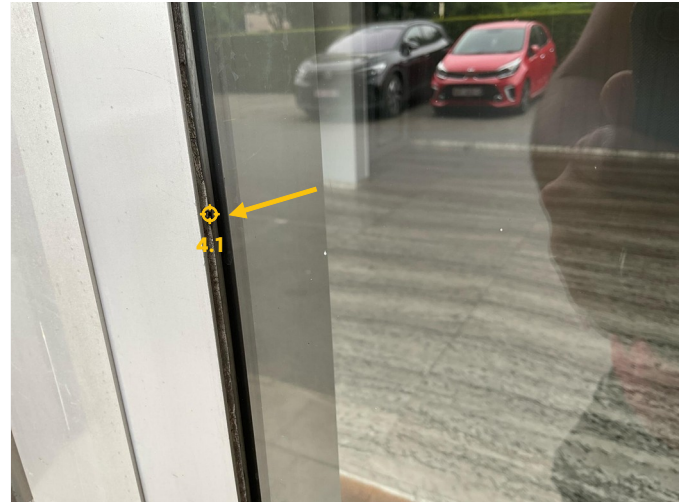
## Fiche 4: Mastiek rond aluminium ramen inkomhal n° 95

Overzichtsfoto

Detailfoto

| Fiche 4: Mastiek rond aluminium ramen inkomhal n° 95..... | 58 |

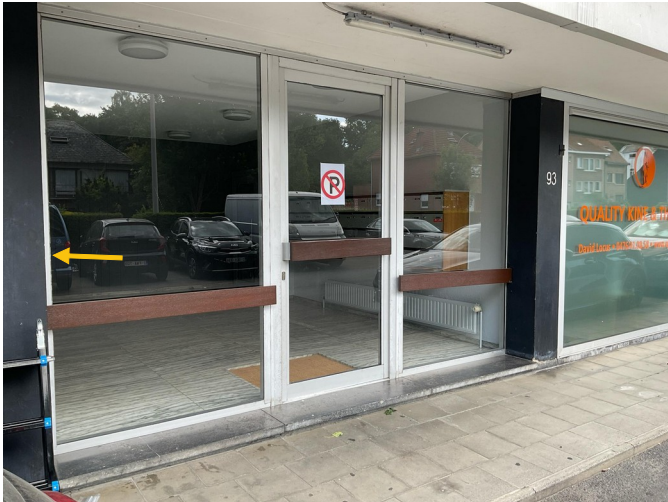
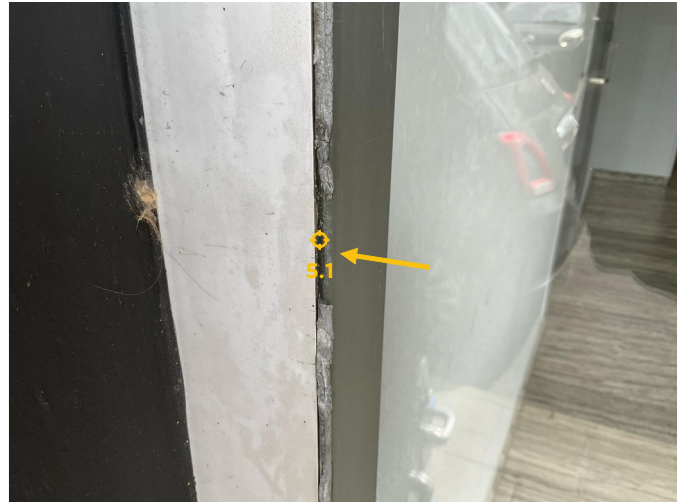
## Fiche 5: Mastiek rond aluminium ramen inkomhal n° 93

Overzichtsfoto

Detailfoto

| Toestand van het materiaal | Matig beschadigd, matig verweerd |

| Beschrijving | Mastiek rond aluminium ramen inkomhal n° 93 |
| Asbestmateriaal | In-situ afwerkingslagen - Pasta, stopverf, voegsel, stopsel, vulsel, mastiek, kitten, ... |
| Bevestigingswijze | <ul style="list-style-type: none"><li>• Verlijmd, ingegoten, versmeerd</li></ul> |

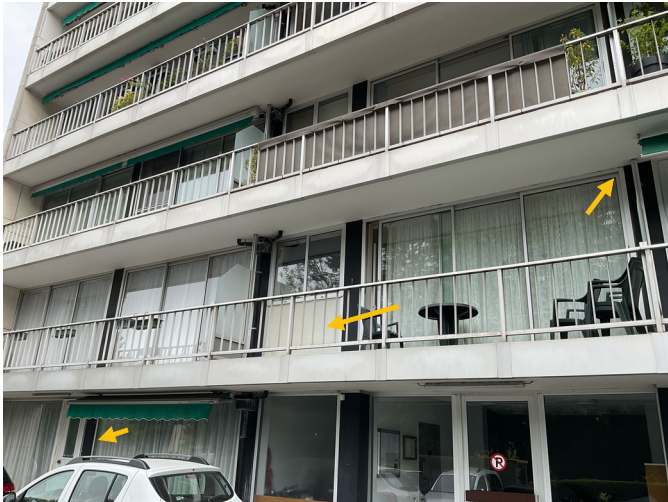
## Fiche 6: Gevels privatieve kavel (winkels + appartementen)

Er bevinden zich asbestverdachte toepassingen (Glasal panelen, mastiek rond alu ramen,...) aan de gevels van privatieve kavel zoals winkels op het gelijkvloers of appartementen. Deze materialen behoren niet tot de gemeenschappelijke delen van het gebouw en dienen door de eigenaar vervangen te worden indien nodig.

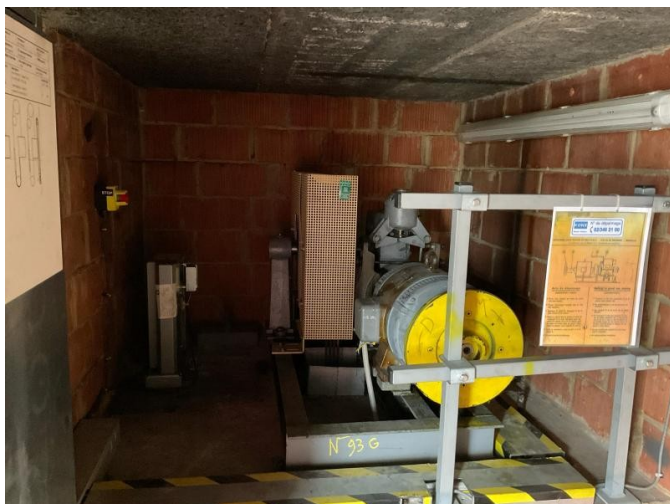
Er werden tijdens het bezoek geen asbestverdachte materialen of toepassingen aangetroffen aan de 6 liften van het gebouw.

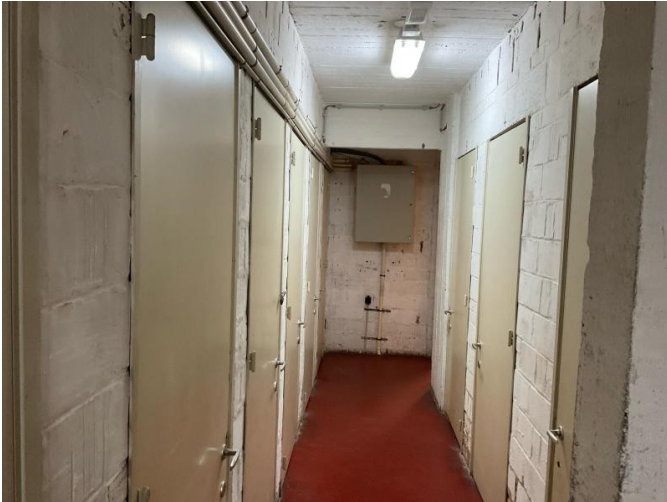
## Fiche 8: Gangen kelders en vuilnislokalen verdieping -1 n°91-n°93-n°95

Er werden tijdens het bezoek geen asbestverdachte materialen of toepassingen aangetroffen in gangen van de kelders en de vuilnislokalen. Geen pleisterwerk aanwezig op de muren of de plafonds.

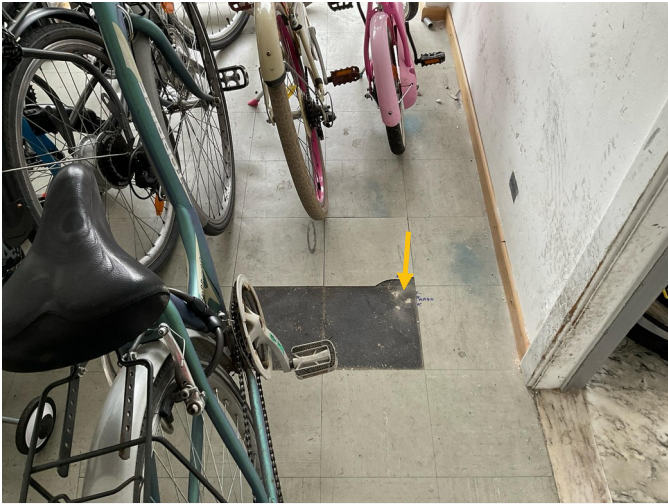
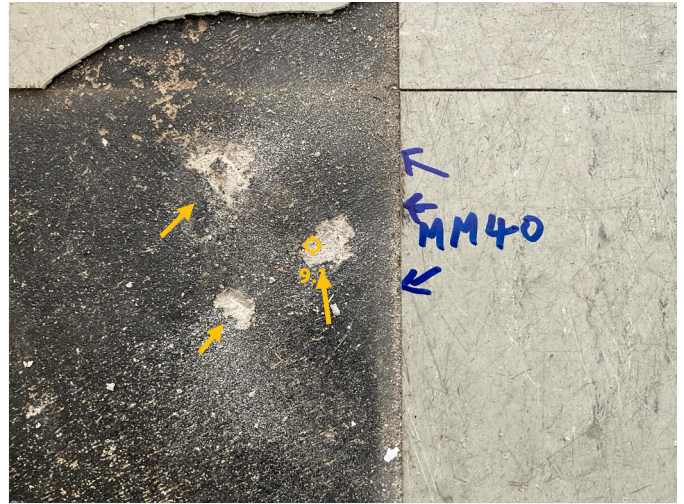
## Fiche 9: Zwarte lijmlaag onder vinyltegels fietsenberging 91-93-95

Overzichtsfoto

Detailfoto

Geen asbest

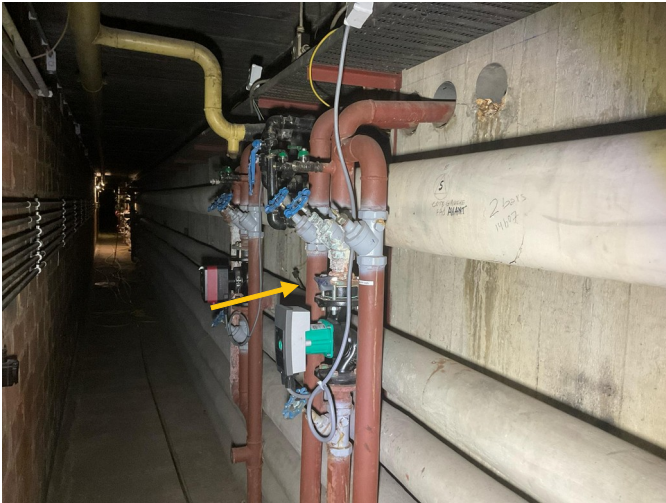
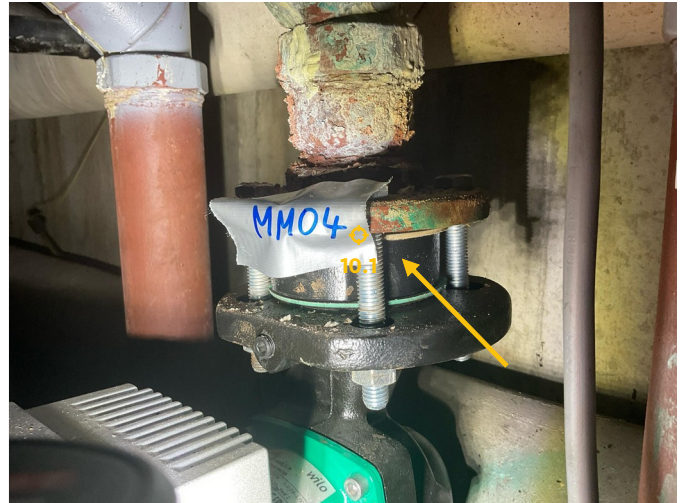
## Fiche 10: Pakkingen

Overzichtsfoto

Detailfoto

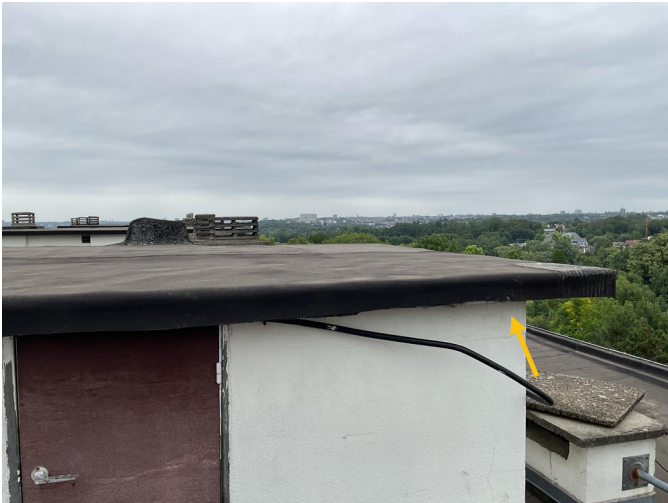
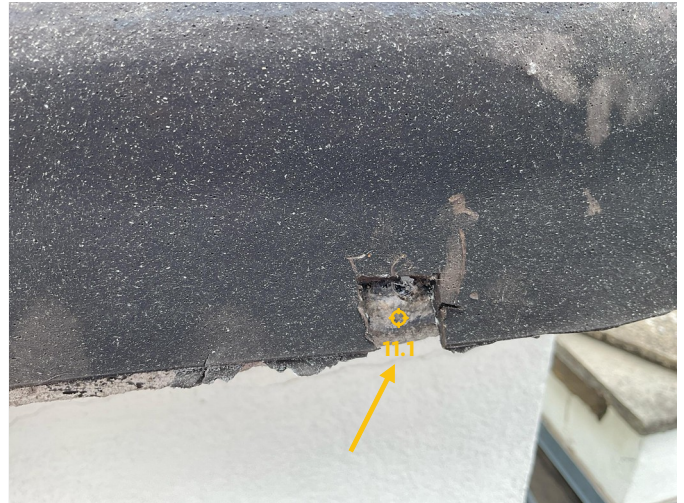
## Fiche 11: Roofing plat dak n° 93

Overzichtsfoto

Detailfoto

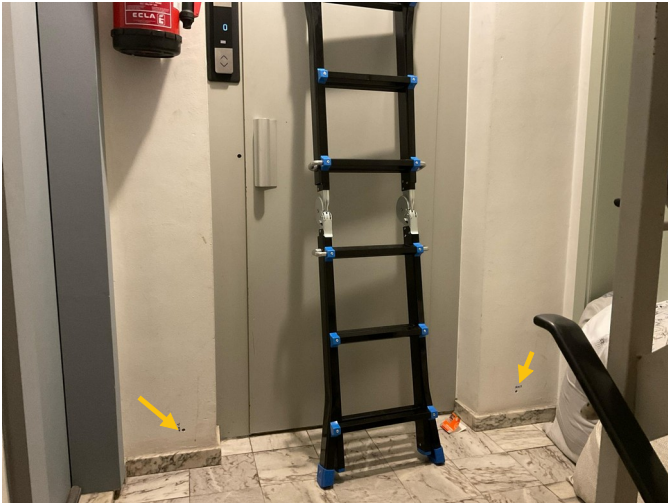
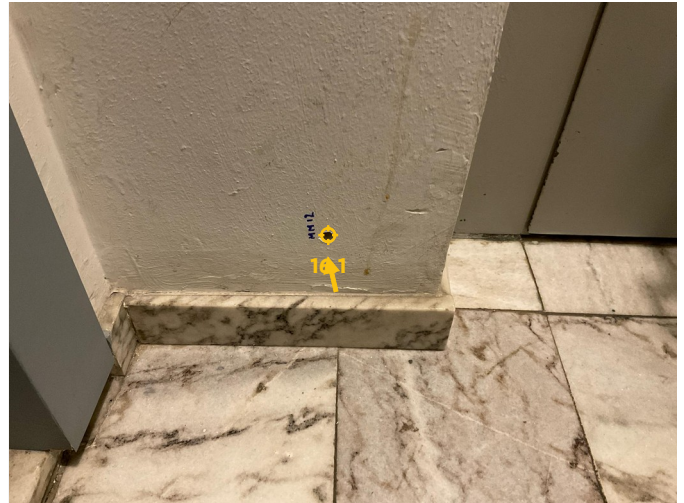
## Fiche 16: Pleisterwerk muren n° 91 verdieping +1

Overzichtsfoto

Detailfoto

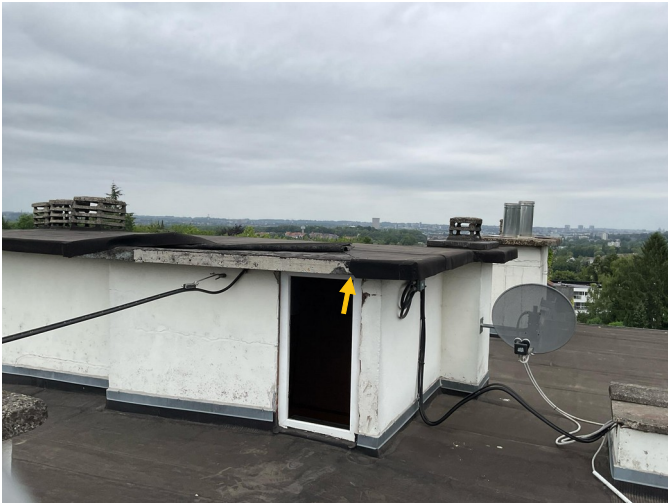
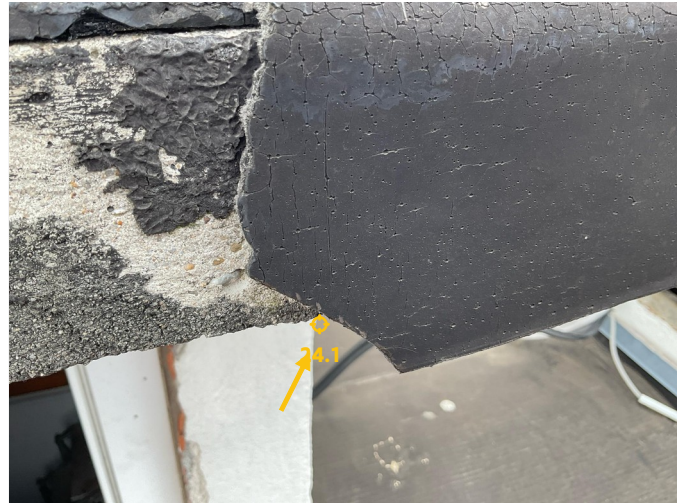
## Fiche 24: Roofing plat dak n° 95

Overzichtsfoto

Detailfoto

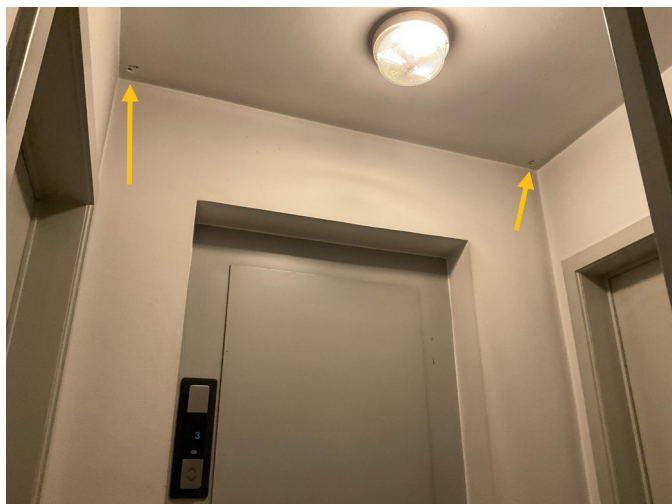
## Fiche 26: Pleisterwerk plafonds n° 91 verdieping +4

Overzichtsfoto

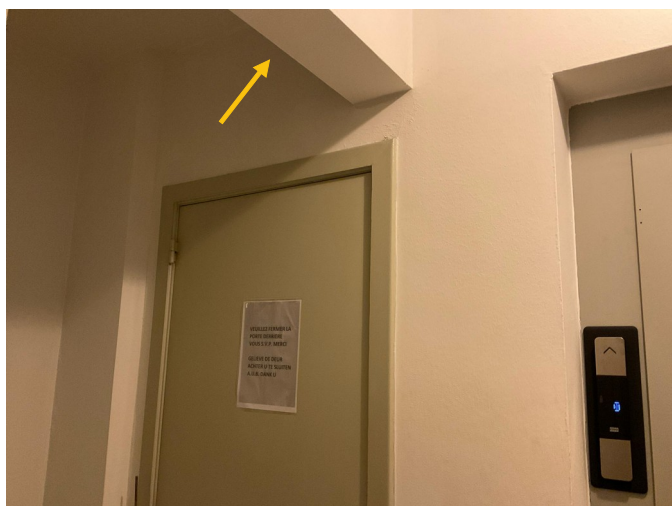
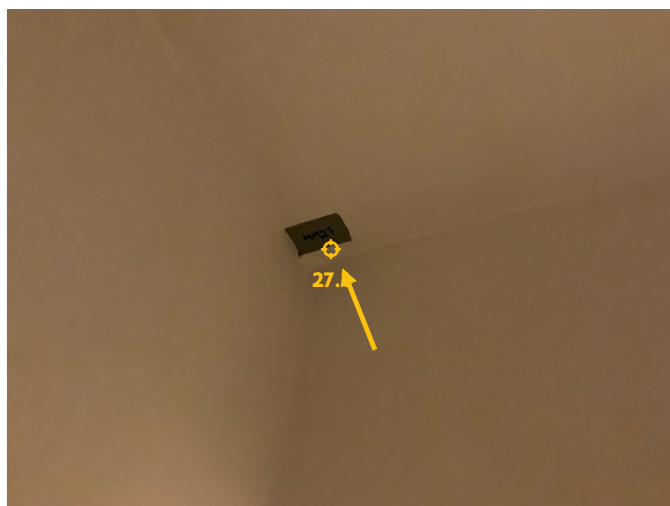
Overzichtsfoto

Detailfoto

Geen asbest

| Beschrijving | Pleisterwerk plafonds n° 93 verdieping -1 |
| Bindmiddel van materiaal | Gips - kalk |
| Hoeveelheid (oppervlakte - dikte - aantal) | • 375,00 m <sup>2</sup> - 1,00 cm - 1 stuk |

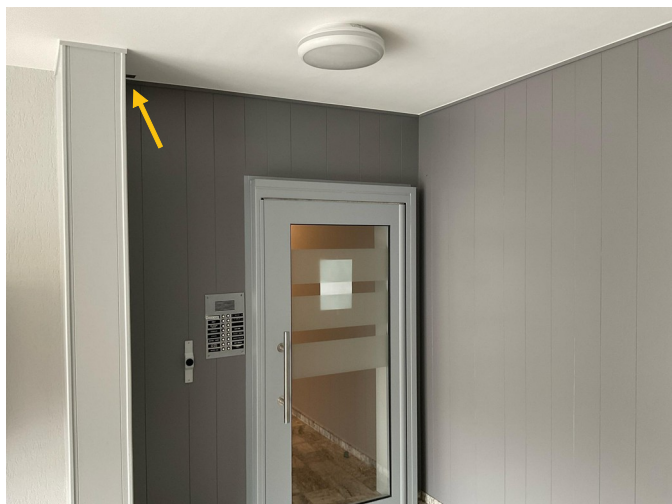
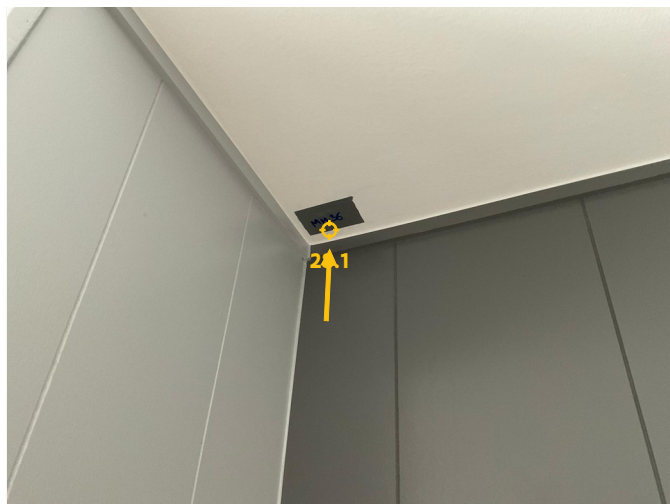
Overzichtsfoto

Detailfoto

Geen asbest

| Beschrijving | Pleisterwerk plafonds n° 95 gelijkvloers |
| Bindmiddel van materiaal | Gips - kalk |
| Hoeveelheid (oppervlakte - dikte - aantal) | • 300,00 m <sup>2</sup> - 1,00 cm - 1 stuk |

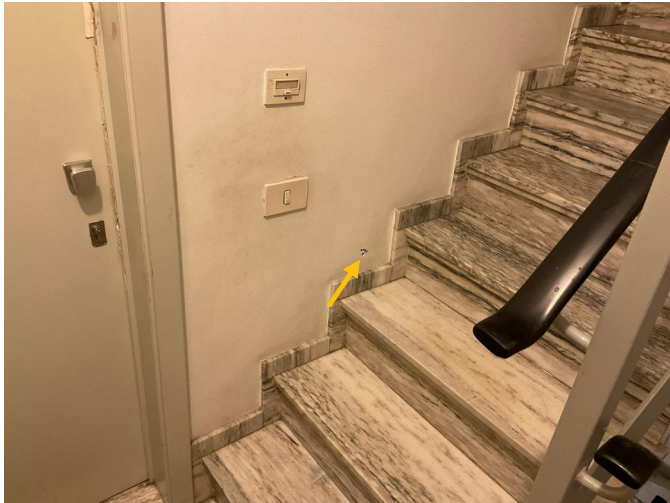
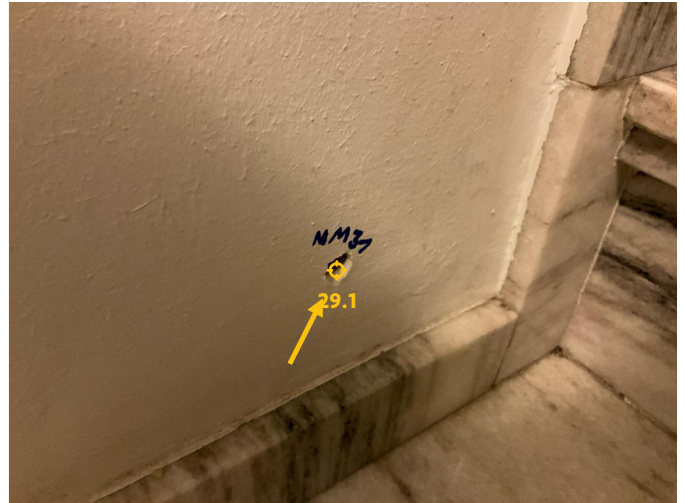
Overzichtsfoto

Detailfoto

Geen asbest

| Beschrijving | Pleisterwerk traphal (R) n° 93 |
| Bindmiddel van materiaal | Gips - kalk |
| Hoeveelheid (oppervlakte - dikte - aantal) | • 150,00 m <sup>2</sup> - 1,00 cm - 1 stuk |

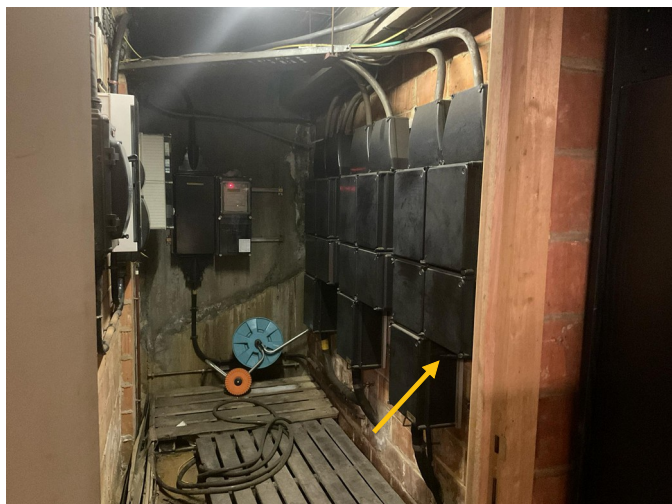
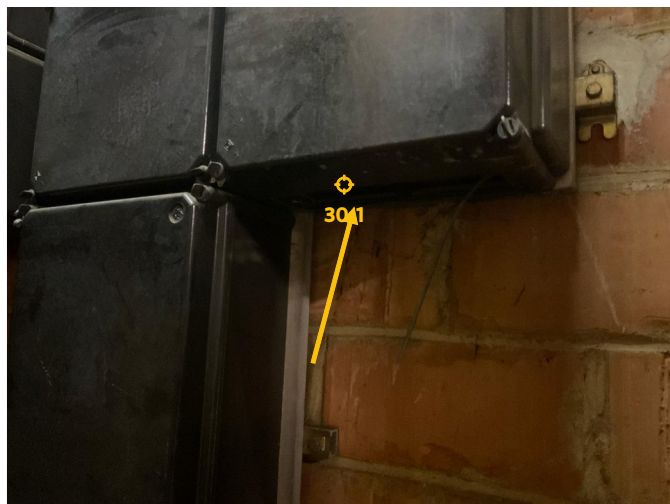
Overzichtsfoto

Detailfoto

Geen asbest

| Beschrijving | Bakeliet elektrische installatie |
| Bindmiddel van materiaal | Kunststof of -hars |
| Hoeveelheid (oppervlakte - dikte - aantal) | <ul style="list-style-type: none"><li>• 0,70 m<sup>2</sup> - 0,60 cm - 3 stuks</li><li>• 0,20 m<sup>2</sup> - 0,60 cm - 3 stuks</li></ul> |
