Vastgoedexperts VZW
Langvoort 17, 2430 Laakdal
BE 1011.092.168

Verslag huishoudelijke elektrische installatie op laagspanning en zeer lage spanning

Referentie: **011-20260904-02**	Datum controle: **04/09/2026**
Keurder: **011**

Eigenaar:	**Mehmet Kilic**	EAN-code:	**541448820038229846**
Adres installatie:	**Rubenslei 28A bus 11, 2018 - Antwerpen**	Nummer teller(s):	**1SAG3105124852**
		Distributienetbeheerder installatie:	**Fluvius**

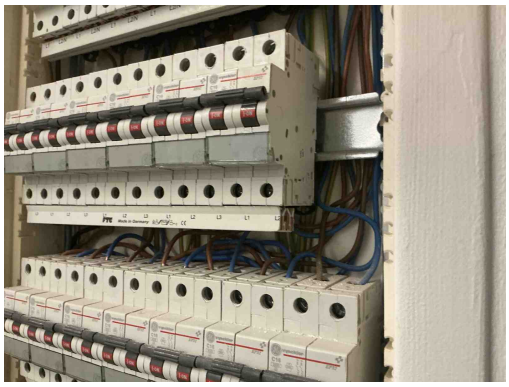
B17 - De voedingsspanning is niet op elk bord vermeld (Boek 1: 3.1.3.3).
Opmerking: Oa bord 1

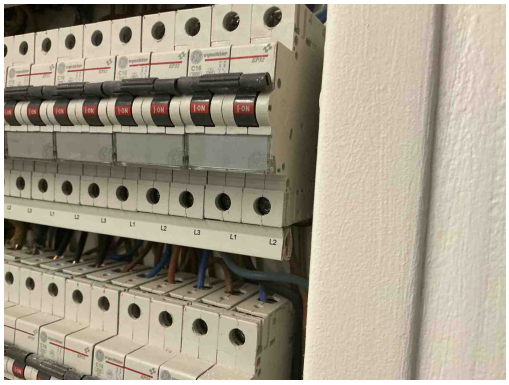
T21 - Het elektrisch materieel is niet geplaats volgens de voorschriften van de fabrikant/ regels van goed vakmanschap . (Boek 1: 1.4.1.3)
Opmerking: Oa kamgeleiders

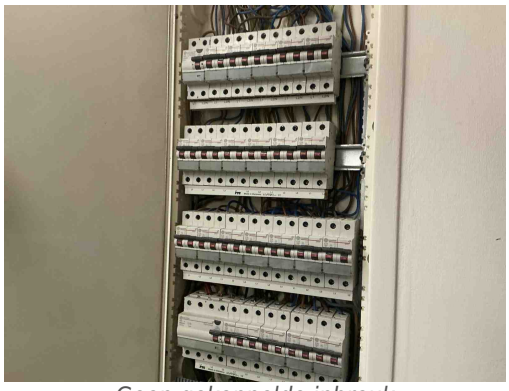
Schroefzekeringen zijn niet toegestaan.
Opmerking: Oa bord 2

B30 - De houder van de beveiliging in een huishoudelijke ruimte is niet voorzien van aangepaste kalibreerelementen (Boek1: 5.3.5.5).
Opmerking: Oa bord 2
