Verslag huishoudelijke elektrische installatie op laagspanning en zeer lage spanning

Referentie: **008-20260921-02**	Datum controle: **21/09/2026**
Keurder: **008**

Eigenaar:	**Danny Hermans**	EAN-code:	**Onbekend**
Adres installatie:	**Kerkhofstraat 15, 3970 - Leopoldsburg**	Nummer teller(s):	**1LGZ0569759310**
		Distributienetbeheerder installatie:	**Fluvius**
Datum uitvoering installatie:	☑ Vóór 01/10/1981 ☑ Tussen 01/10/1981 en 01/06/2020 ☐ Vanaf 01/06/2020		
Type:	☑ Wooneenheid ☐ Niet-huishoudelijk ☐ PV ☐ Batterij ☐ Laadpaal

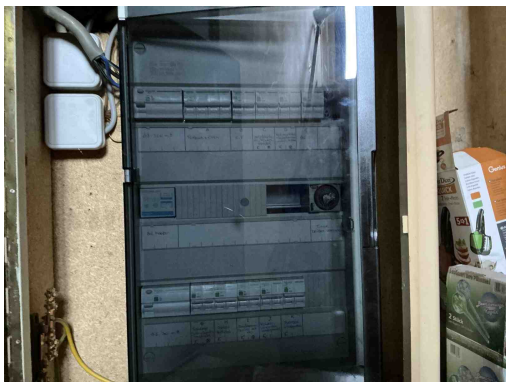
B17 - De voedingsspanning is niet op elk bord vermeld (Boek 1: 3.1.3.3).
Opmerking: Oa bord 1

B06 - Het elektrisch verdeelbord heeft niet de minimale beschermingsgraad IPXX-B in een gewone ruimte (Boek 1: 4.2.2.3).
Opmerking: O.a. bord 1

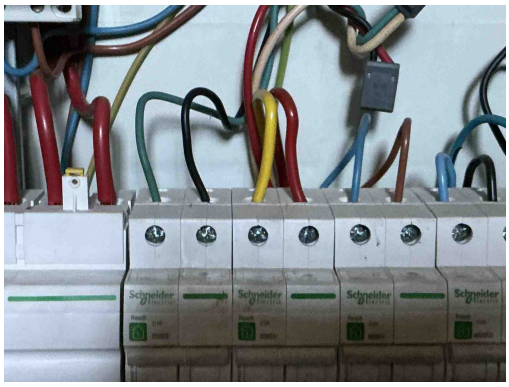
C18 - Het gebruik van een geïsoleerde geleider met de geel/groene kleurencombinatie als actieve geleider is niet toegestaan (Boek 1: 5.1.6.2).
Opmerking: Oa bord 1

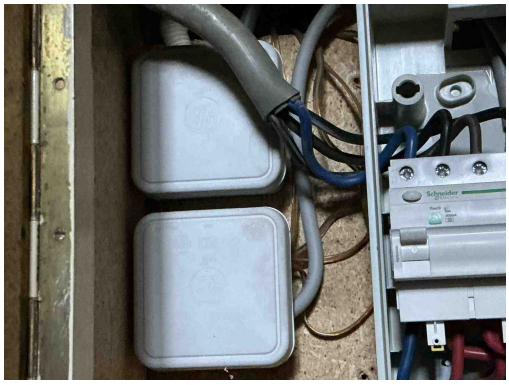
C21 - Het gebruik van geleiders van het type VOB, zonder bijkomende afscherming is niet toegestaan (Boek 1: 5.2.9.6).
Opmerking: Oa traphal, badkamer

C27 - Het gebruik van geleiders van het type VTLmB (côte-à-côte) is niet toegestaan (Boek 1: 1.4.2.1).
Opmerking: Oa traphal,

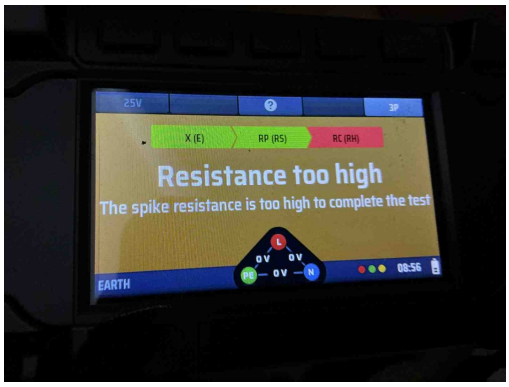
A05 - De waarde van de spreidingsweerstand van de aardverbinding is te hoog (Boek 1: 5.4.2).
Opmerking: Oa 118Ohm

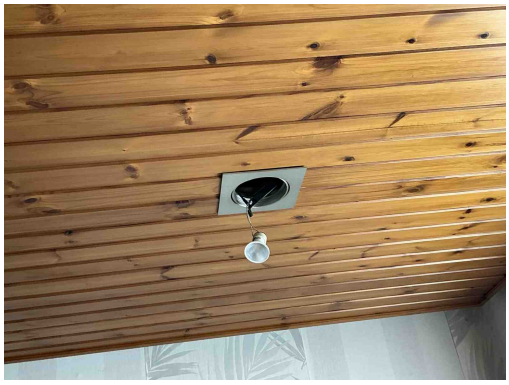
T21 - Het elektrisch materieel is niet geplaats volgens de voorschriften van de fabrikant/ regels van goed vakmanschap . (Boek 1: 1.4.1.3)
Opmerking: Oa bevestiging lampen living en badkamer,...

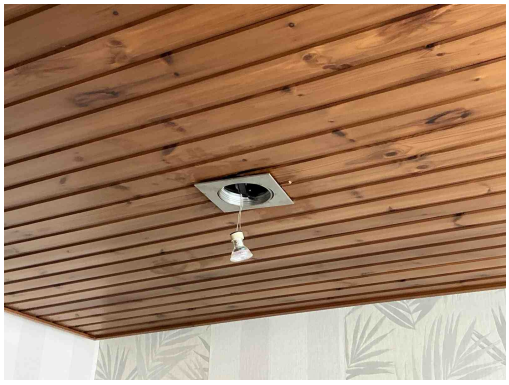
T21 - Het elektrisch materieel is niet geplaats volgens de voorschriften van de fabrikant/ regels van goed vakmanschap . (Boek 1: 1.4.1.3)
Opmerking: Oa bevestiging lampen living en badkamer,...

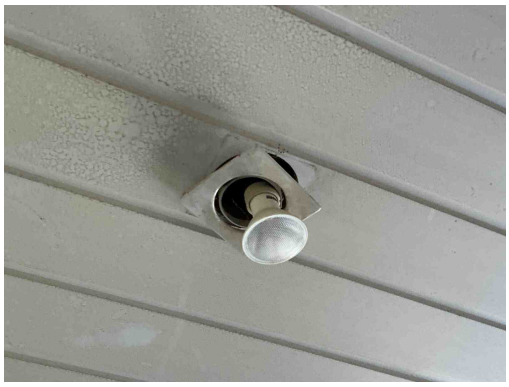
T21 - Het elektrisch materieel is niet geplaats volgens de voorschriften van de fabrikant/ regels van goed vakmanschap . (Boek 1: 1.4.1.3)
Opmerking: Oa bevestiging lampen living en badkamer,...

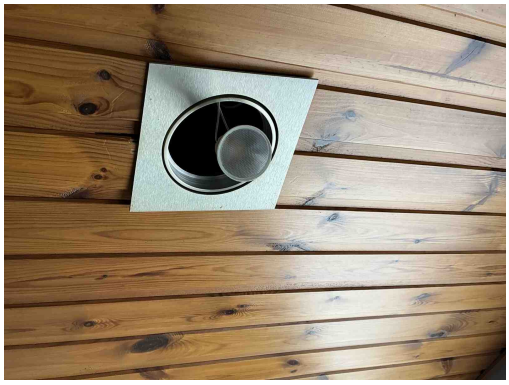
T21 - Het elektrisch materieel is niet geplaats volgens de voorschriften van de fabrikant/ regels van goed vakmanschap . (Boek 1: 1.4.1.3)
Opmerking: Oa bevestiging lampen living en badkamer,...

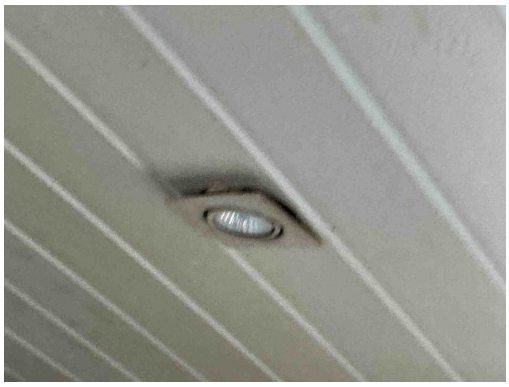
T21 - Het elektrisch materieel is niet geplaats volgens de voorschriften van de fabrikant/ regels van goed vakmanschap . (Boek 1: 1.4.1.3)
Opmerking: Oa bevestiging lampen living en badkamer,...

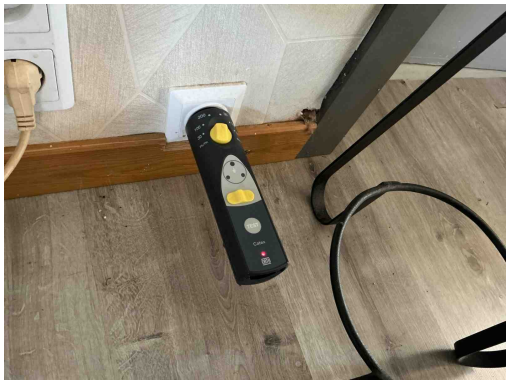
A16 - Er is geen continuïteit van de beschermingsgeleider van de contactdoos (Boek 1: 5.4.3.4).
Opmerking: Oa living

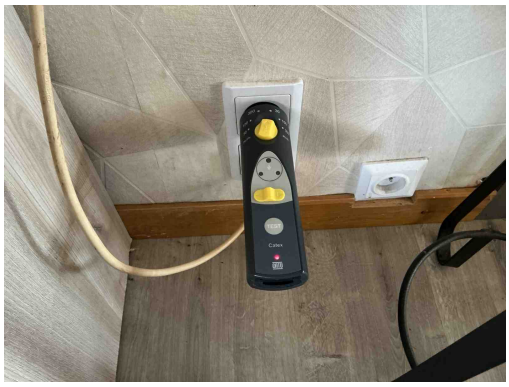
A16 - Er is geen continuïteit van de beschermingsgeleider van de contactdoos (Boek 1: 5.4.3.4).
Opmerking: Oa living

C38 - Het gebruikte kabeltype (snoerkabel) voldoet niet aan de specificaties die van toepassing zijn op voedingsleidingen voor vaste installatie (Boek 1: 1.4.2.1, 5.2.6.2).
Opmerking: Oa kelder

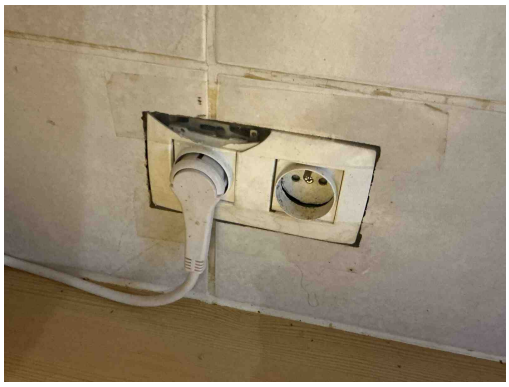
T09 - Bepaalde contactdozen en/of schakelaars zijn beschadigd (Boek 1: 1.4.1.3).
Opmerking: Oa keuken,

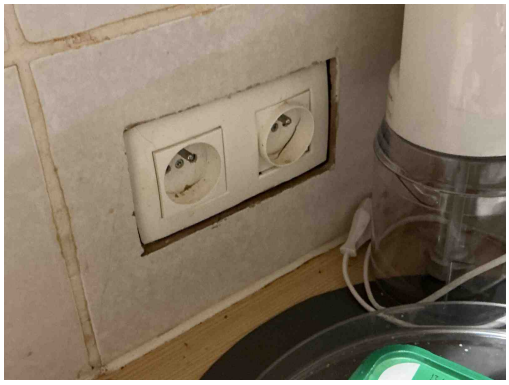
T09 - Bepaalde contactdozen en/of schakelaars zijn beschadigd (Boek 1: 1.4.1.3).
Opmerking: Oa keuken,

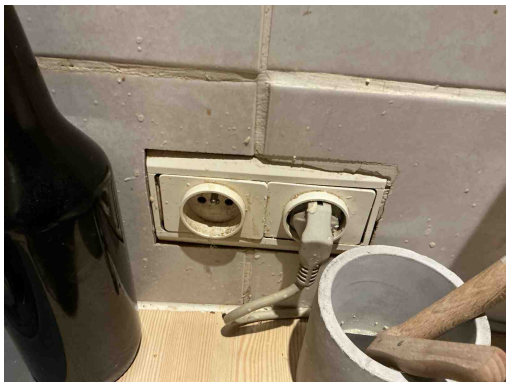
T09 - Bepaalde contactdozen en/of schakelaars zijn beschadigd (Boek 1: 1.4.1.3).
Opmerking: Oa keuken,

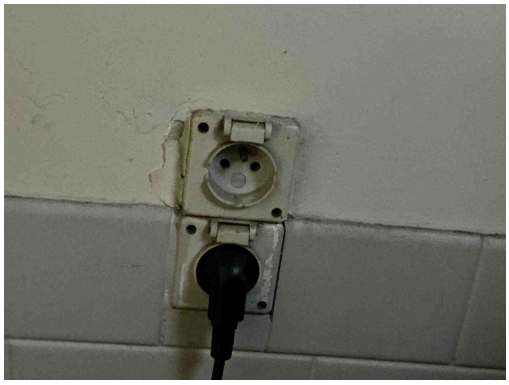
T11 - De contactdozen waarvan de toegekende stroomsterkte maximaal 16A en de toegekende spanning maximaal 250V bedraagt en niet bedoeld zijn voor de voeding van een of meerdere verbruikstoestellen voor een specifiek doel en niet geplaatst zijn in of op schakel- en verdeelborden, beschikken niet of IPXX-D (incl. gemeenschappelijke delen residentieel geheel) (Boek 1: 4.2.2.3/5.3.5.2).
Opmerking: Oa tussenruimte
