# Asbestinventarisatattest

Alsebergsesteenweg 91, 1630 Linkebeek  
Gemeenschappelijke delen

Attestnummer : 20250808-000250.000

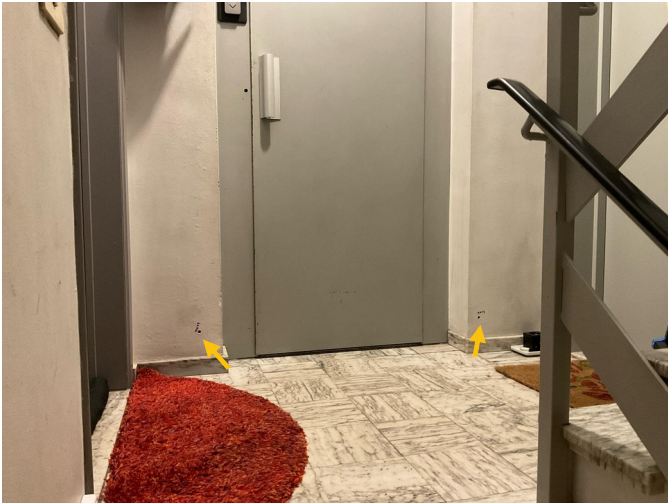
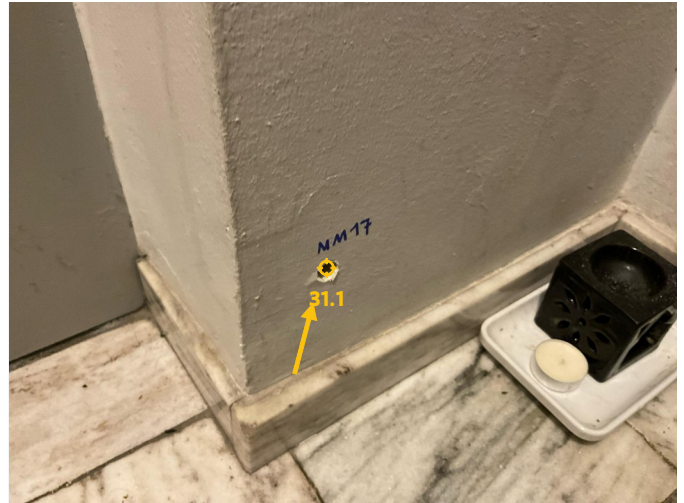
Overzichtsfoto

Detailfoto

Geen asbest

| Beschrijving | Pleisterwerk muren n° 91 verdieping +3 |
| Bindmiddel van materiaal | Gips - kalk |
| Hoeveelheid (oppervlakte - dikte - aantal) | • 20,00 m <sup>2</sup> - 1,00 cm - 1 stuk |

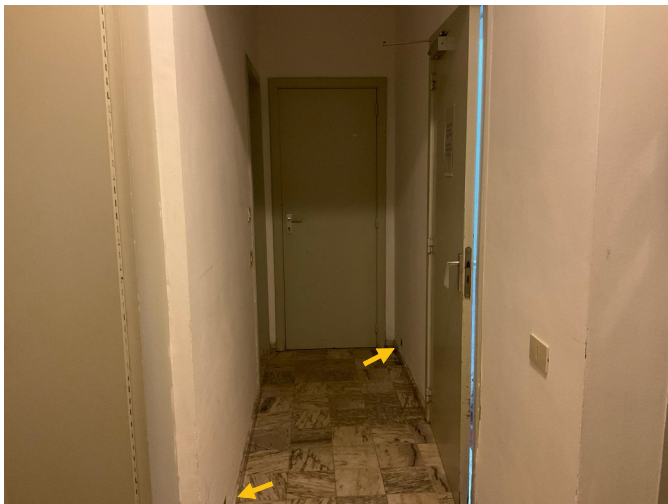
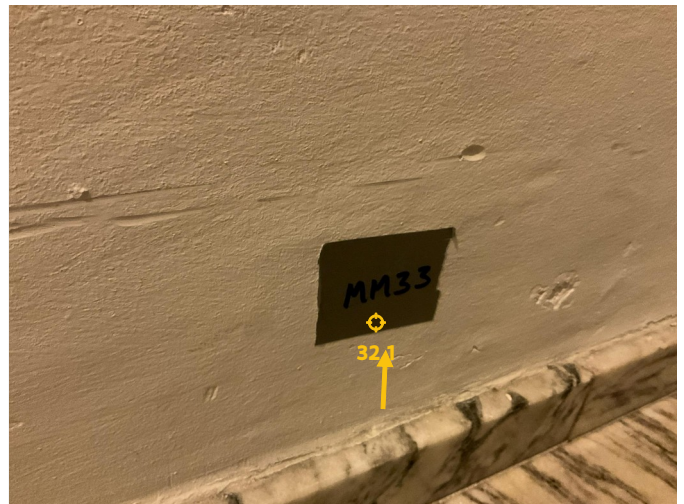
Overzichtsfoto

Detailfoto

Geen asbest

| Beschrijving | Pleisterwerk muren n° 95 verdieping -1 |
| Bindmiddel van materiaal | Gips - kalk |
| Hoeveelheid (oppervlakte - dikte - aantal) | • 560,00 m <sup>2</sup> - 1,00 cm - 1 stuk |

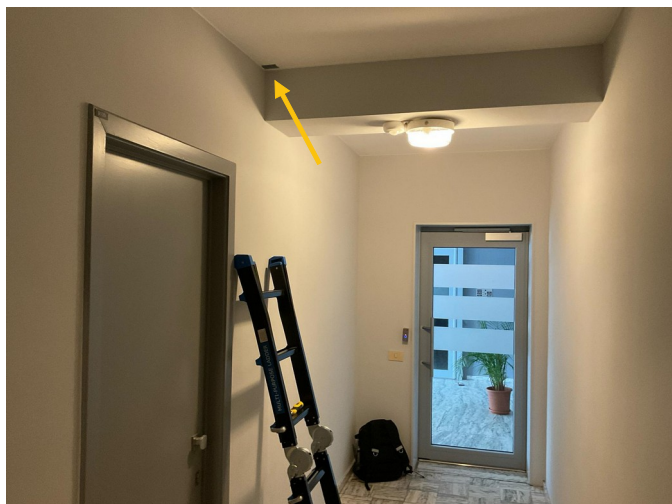
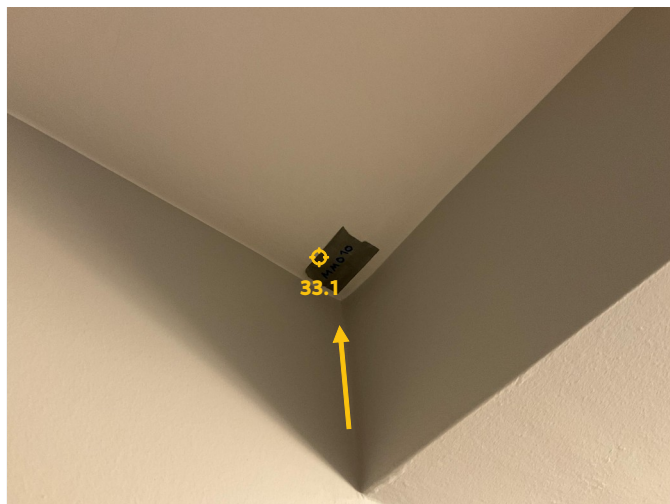
Overzichtsfoto

Detailfoto

Geen asbest

| Beschrijving | Pleisterwerk plafonds n° 91 gelijkvloers |
| Bindmiddel van materiaal | Gips - kalk |
| Hoeveelheid (oppervlakte - dikte - aantal) | • 300,00 m <sup>2</sup> - 1,00 cm - 1 stuk |

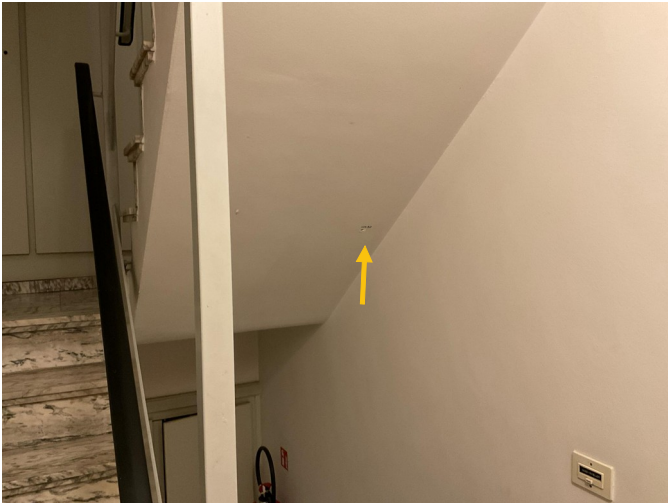
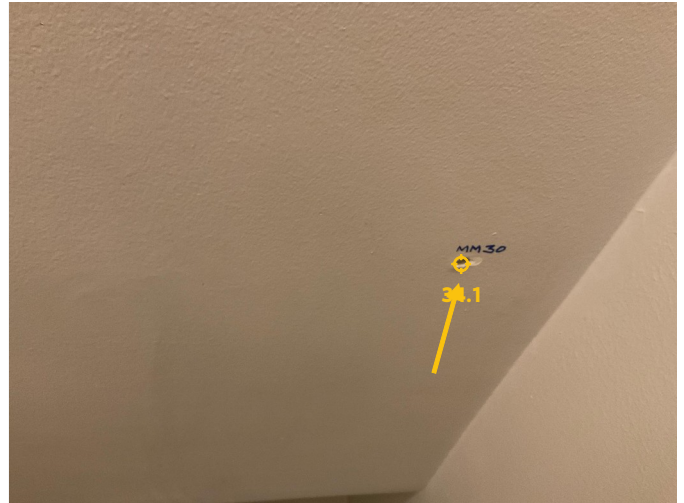
Overzichtsfoto

Detailfoto

Geen asbest

| Beschrijving | Pleisterwerk traphal (L) n° 93 |
| Bindmiddel van materiaal | Gips - kalk |

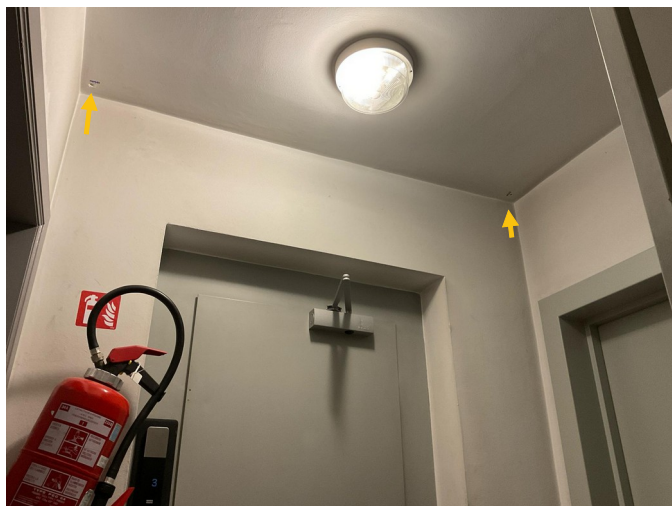
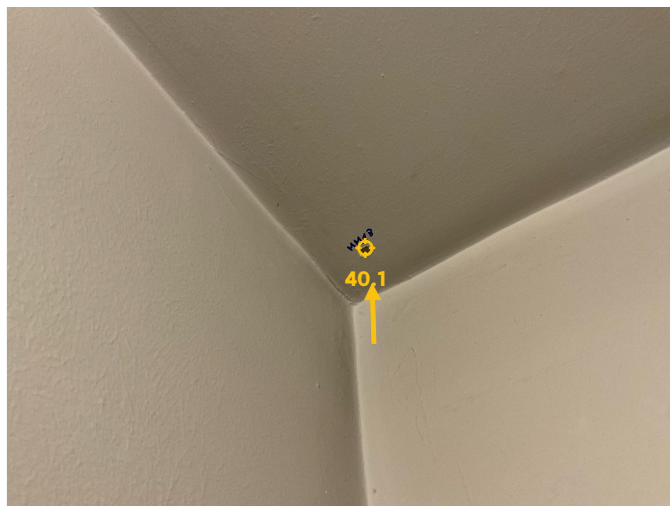
## Fiche 40: Pleisterwerk plafonds n° 91 verdieping +3

Geen asbest

Overzichtsfoto

Detailfoto

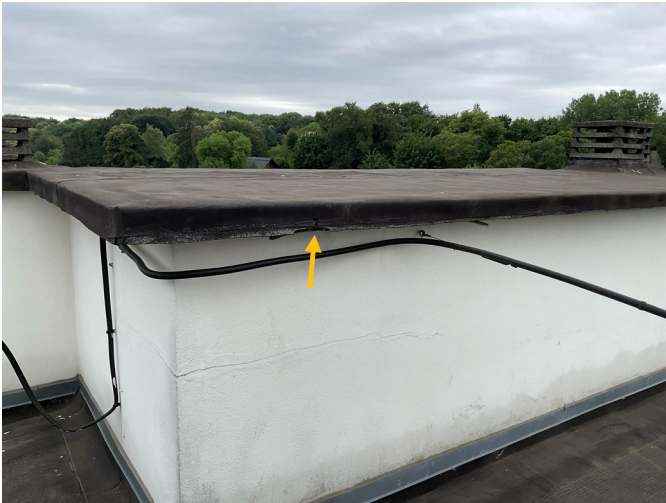
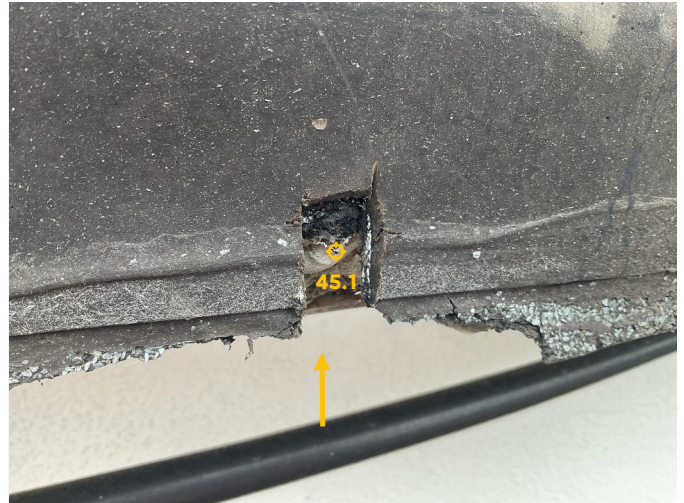
## Fiche 45: Roofing plat dak n° 91

Geen asbest

Overzichtsfoto

Detailfoto

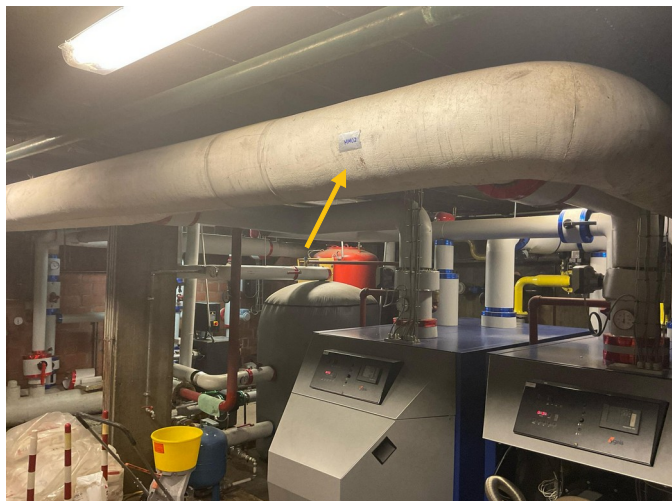
## Fiche 46: Leidingisolatie in stookruimte en in ondergrondse gang

Geen asbest

Overzichtsfoto

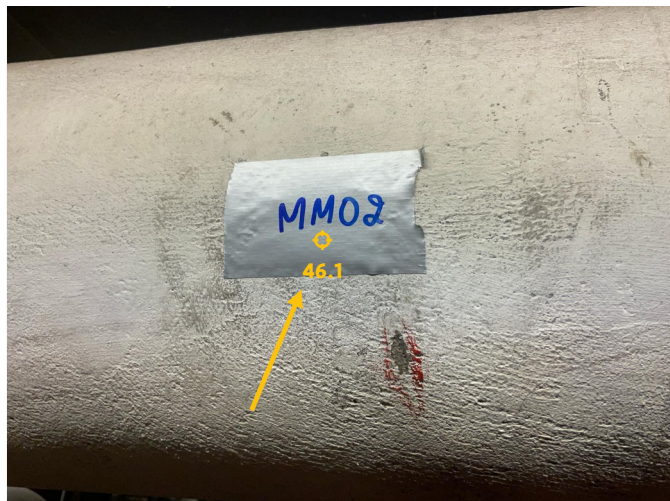
Detailfoto

### Conclusie

Geen asbest

| Beschrijving | Leidingisolatie in stookruimte en in ondergrondse gang |
| Primaire drager | HVAC infrastructuur en uitrusting |
| Bindmiddel van materiaal | Cement |

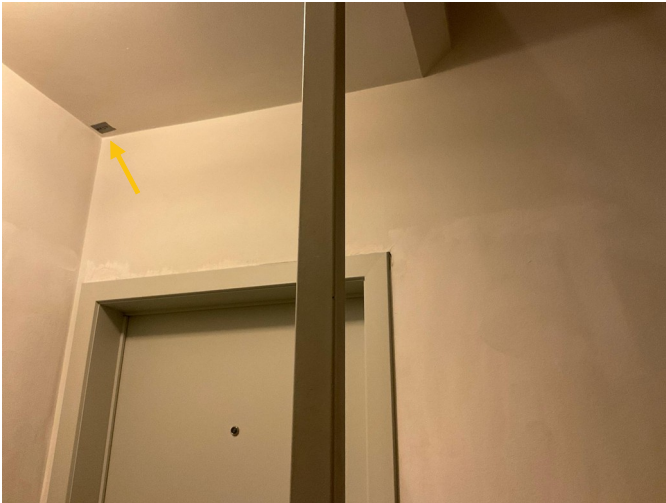
Overzichtsfoto

| Beschrijving | Pleisterwerk traphal (L) n° 95 |
| Primaire drager | Vaste trap, vaste ladder |
| Bindmiddel van materiaal | Gips - kalk |

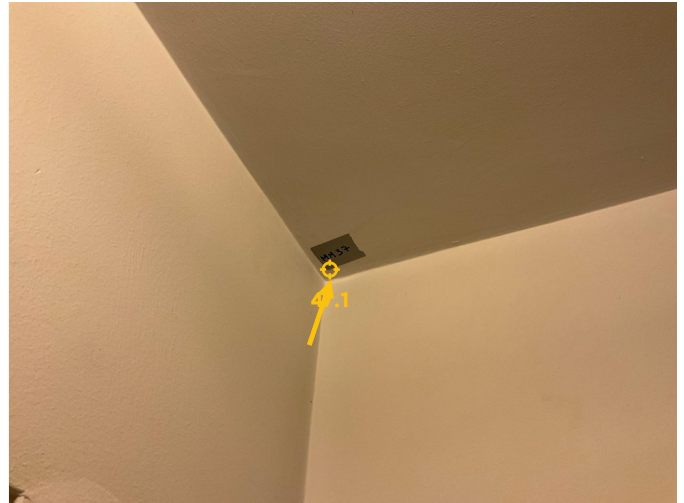
Detailfoto

## Conclusie

Geen asbest
