Verslag huishoudelijke elektrische installatie op laagspanning en zeer lage spanning

Referentie: **007-20261118-05**	Datum controle: **18/11/2026**
Keurder: **007**

Eigenaar:	**Christine Schepkens**	EAN-code:	**Onbekend**
Adres installatie:	**Gerhees 139, 3945 - Tessenderlo-Ham**	Nummer teller(s):	**1sag1100057247**
		Distributienetbeheerder installatie:	**Fluvius**

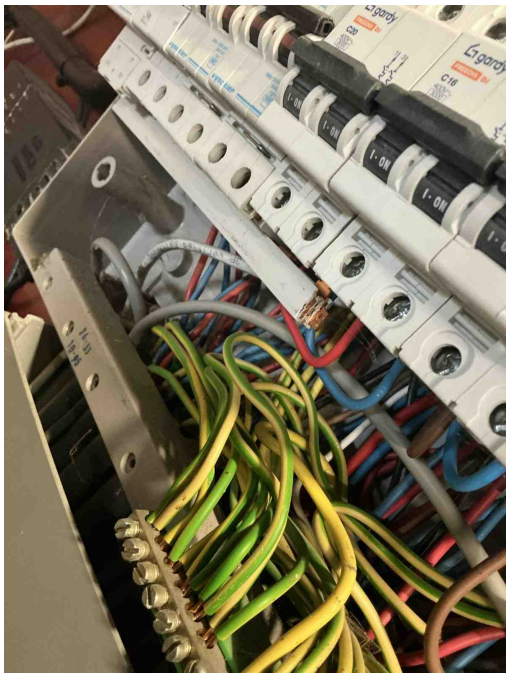
I01 - De waarde van de isolatieweerstand per kring dient tenminste 0,50 Mohm (1000 x Utest) te zijn (Boek 1: 6.4.5.1).

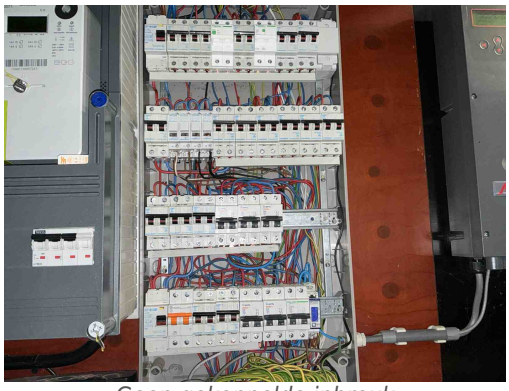
T21b - Het elektrisch materieel is niet geplaatst volgens de voorschriften van de fabrikant/ regels van goed vakmanschap. (Boek 1: 1.4.1.3) Oa kamgeleider niet afdoende afgedekt aan uiteiden. Zie kans op rechtstreekse aanraking plaatsingsfiche fabrikant.
