Verslag huishoudelijke elektrische installatie op laagspanning en zeer lage spanning

Referentie: **007-20261117-02**	Datum controle: **17/11/2026**
Keurder: **007**

Eigenaar:	**Onbekend**	EAN-code:	**541449206004005727**
Adres installatie:	**Steenweg naar Neeroeteren 30, 3650 - Elen**	Nummer teller(s):	**1lgz0512745785**
		Distributienetbeheerder installatie:	**Fluvius**
Datum uitvoering installatie:	☑ Vóór 01/10/1981 ☑ Tussen 01/10/1981 en 01/06/2020 ☐ Vanaf 01/06/2020		
Type:	☑ Wooneenheid ☐ Niet-huishoudelijk ☐ PV ☐ Batterij ☐ Laadpaal

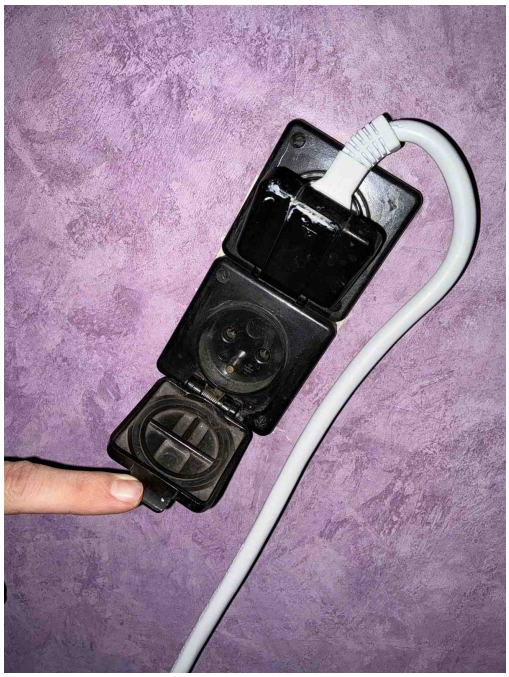
T11 - De contactdozen waarvan de toegekende stroomsterkte maximaal 16A en de toegekende spanning maximaal 250V bedraagt en niet bedoeld zijn voor de voeding van een of meerdere verbruikstoestellen voor een specifiek doel en niet geplaatst zijn in of op schakel- en verdeelborden, beschikken niet of IPXX-D (incl. gemeenschappelijke delen residentieel geheel) (Boek 1: 4.2.2.3/5.3.5.2).
Opmerking: Oa hele woning

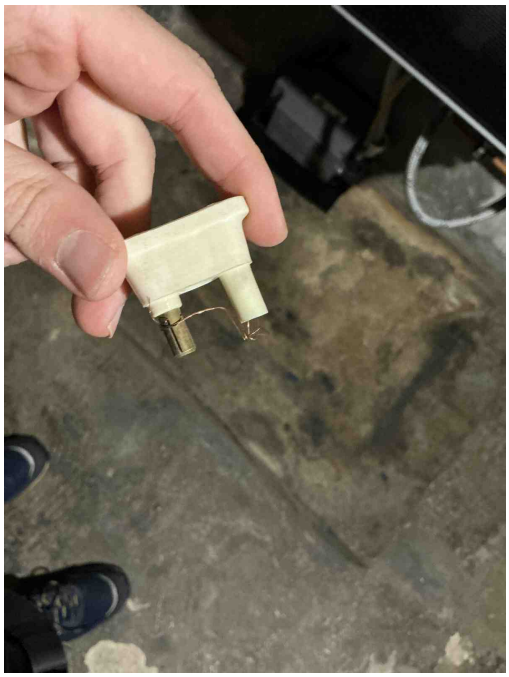
T11 - De contactdozen waarvan de toegekende stroomsterkte maximaal 16A en de toegekende spanning maximaal 250V bedraagt en niet bedoeld zijn voor de voeding van een of meerdere verbruikstoestellen voor een specifiek doel en niet geplaatst zijn in of op schakel- en verdeelborden, beschikken niet of IPXX-D (incl. gemeenschappelijke delen residentieel geheel) (Boek 1: 4.2.2.3/5.3.5.2).
Opmerking: Oa hele woning
