Rapport de contrôle d'installations électriques à basse et à très basse tension

RÉF. 88/2022/67585/01:1

DATE DU CONTRÔLE 03/06/2022 AGENT VISITEUR Philippe Da Silva
 ADRESSE DU CONTRÔLE Avenue des Rossignols 5 - 1410 Waterloo TYPE DE CONTRÔLE Visite de contrôle vente ancienne installation (8.4.2)

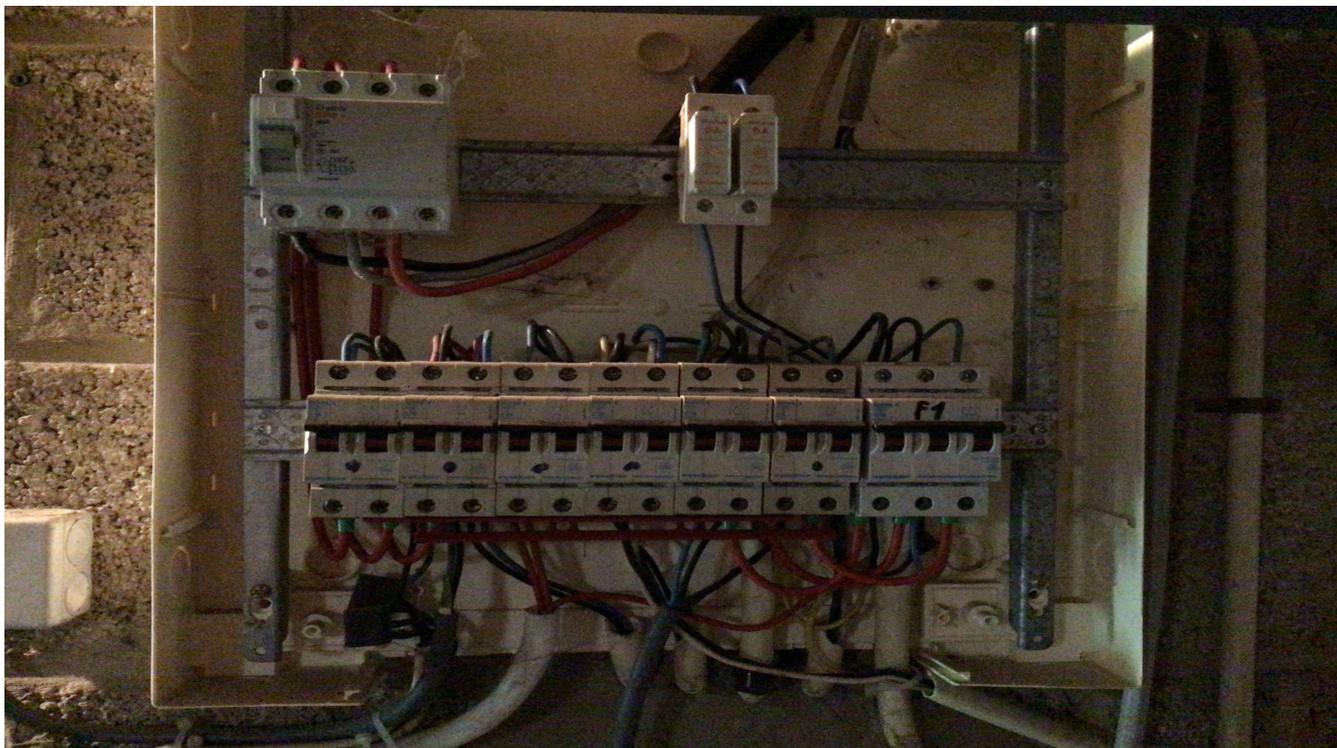
Croquis de position élémentaire et descriptif sommaire des tableaux

sur base de ce qui est visible et accessible lors du contrôle
 Note : ces croquis ne remplacent pas les schémas unifilaires et de position réglementaires
