## Procès-verbal de contrôle d'une installation électrique en BT et TBT

### NON CONFORME

Rue Val des Seigneurs  
Numéro 9  
Boîte 1  
Postcode 1150  
Commune SINT-PIETERS-WOLUWE  
Pays Belgique

Visite de contrôle d'une installation domestique selon (AR 08/09/2019) - RGIE Livre 1 - 6.5. et 4.2.4.3.

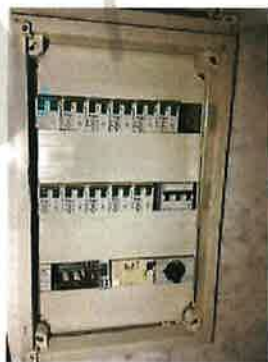
Image du tableau de repartition et de manoeuvre:

I5.06 (Re)placer la porte et/ou l'écran de protection du tableau. Possibilité de contact avec des pièces nues sous tension (Livre 1 Section 5.1.4. et 5.3.5.1.A. et 4.2.2.3.)

I5.08 Le matériel endommagé ou cassé doit être remplacé ou réparé. Le degré de protection du tableau de distribution contre le contact direct est insuffisant. (au moins pas IPXX-B) (Livre 1 Sous-section 4.2.2.3.)

I5.11 Obturer les ouvertures non utilisées du tableau ou coffret (Livre 1 Section 5.1.4. et 4.2.2.3.)

Impossible d'ouvrir les tableaux car cassé et collé.
