**Verslag van onderzoek:**

*Quok Vert 184 Dendermonde*

*D4.030 bus 21*

Appartement D4.03  
Oude Vest 184 bus 21  
Dendermonde

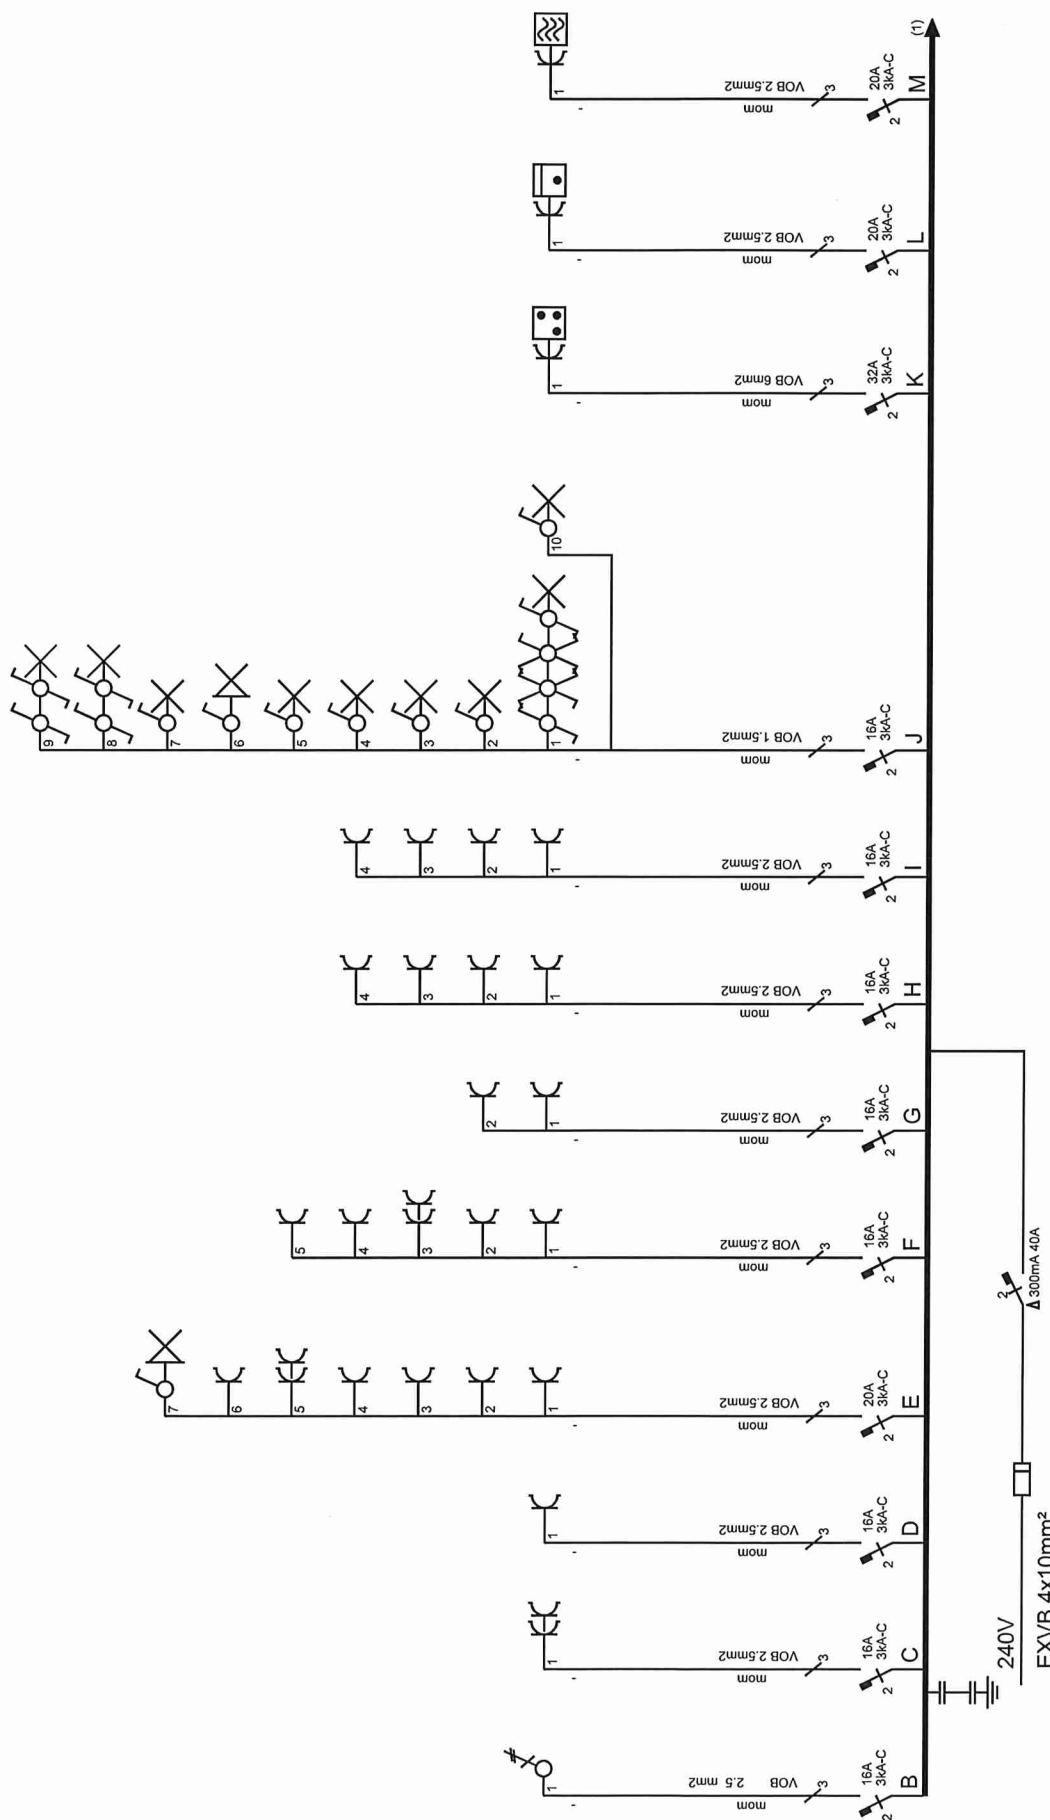
De installatie is ~~niet~~ conform met het AREI en mag ~~niet~~ tijdelijk in dienst gesteld worden ~~— in dienst blijven —~~.  
L'installation est ~~non~~ conforme au RGIE et peut ~~ne pas~~ temporairement être mise en service ~~— rester en service —~~.  
De algemene differentieelschakelaar is verzegeld met een loodje met het teken E.T.  
L'interrupteur différentiel général est scellé par plomb portant l'insigne E.T.  
Het één draadschema en opstellingschema werden voor gezien getekend en stemmen overeen met de installatie.  
Le schéma unifilaire et le schéma de position sont visés et sont conformes avec l'installation.
