710 - INSP
 ISO/IEC 17020
 Origineel verslag

Controlebezoek – Periodiek [Hfst 6.5]

Verslagnummer: 18/20022024/31851/1/2

Jozef Michelstraat 28 bus 21, 1500, Halle (België)

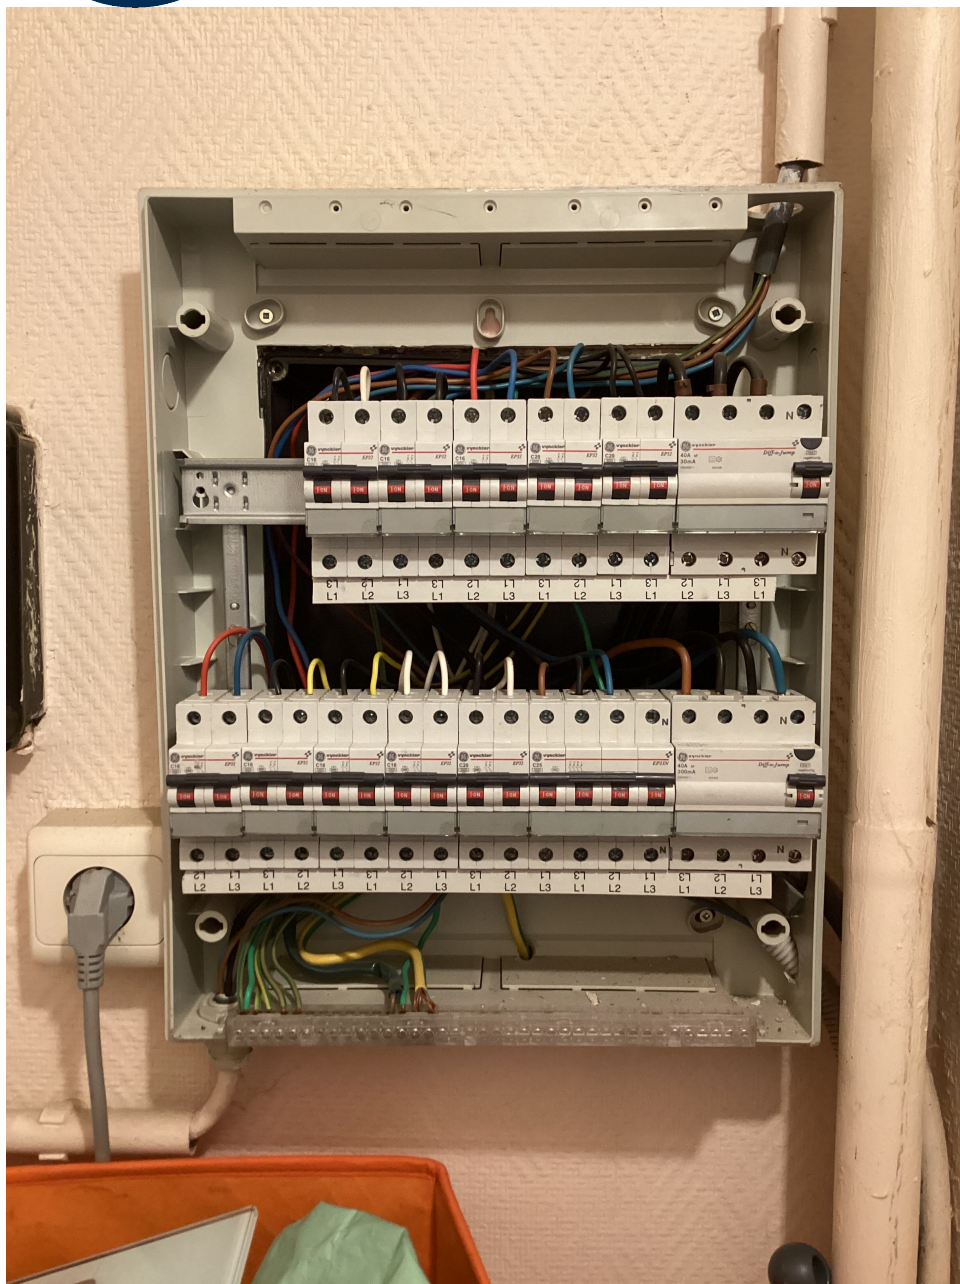
Elektrisch bord

- Het verdeelbord is onvoldoende gemarkeerd. Individuele markering, voedingsspanning en/of gevarendriehoek ontbreken. - oAfd 3.1.3.3; Afd 9.4.1
- het eendraadsschema en situatieplan zijn niet aanwezig. – oAfd 3.1.2.1

- De beschermingsgraad van de ruimte moet ten minste IPXX-D zijn voor ruimtes publiek toegankelijk en IPXX-B voor gewone ruimtes. – oAfd 4.2.2.3
- De differentieelstroombeschermingsinrichting werkt niet na het indrukken van de testknop en/of de testknop is niet gemakkelijk bereikbaar. – oAfd 5.3.5.3.b; oAfd 5.3.5.3.; oAfd 6.5.7.2.b.4.d; oAfd 6.4.6.4.b.4
