VERSLAG VAN ONDERZOEK: HUISHOUDELIJKE ELEKTRISCHE INSTALLATIE

37.390

Molenborre 29 1500 Halle België

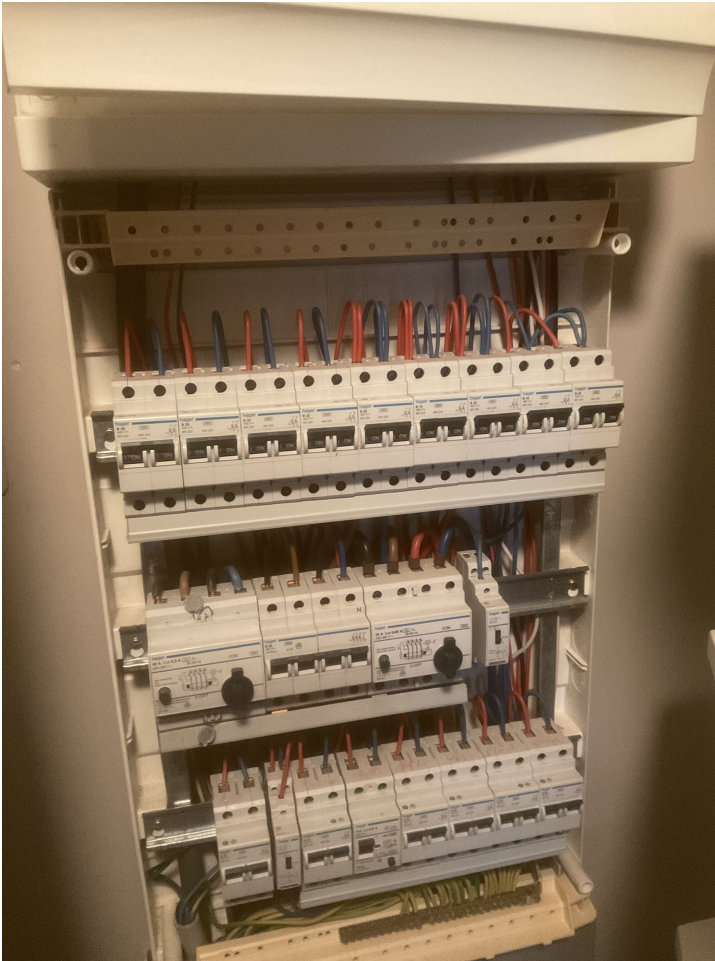
Verdeelbord 1

Bewoordingen	Paragraaf
De aansluitingen van de hoofd-equipotentiaalverbindingen (water-, gasleiding, vertrek- en terugvoerleiding van verwarming) dienen vervolledigd te worden.	B1: 4.2.3.2.; B3: 4.2.3.2.
Situatieschema('s) van de installatie is (zijn) te voorzien.	B1: 9.1.2.
Eendraadsschema('s) aanpassen in overeenstemming met de werkelijkheid.	B1: 3.1.2.; 9.1.1.; 9.1.2.; B3: 3.1.2.
Een kring kan niet alleen door een DIFF worden beveiligd moet met een automaat plaatsen voor kortsluiting en overbelasting

Bewoordingen	Referentie
De teller kast was ten tijde van de inspectie niet toegankelijk.	RDE28
De gehele elektrische installatie komt niet overeen met de eisen van Boek 1. Een volledige herziening van de installatie is vereist. Een nieuwe keuring moet uitgevoerd worden eenmaal de werken zijn beëindigd.	RDE29
