710 - INSP
 ISO/IEC 17020
 Origineel verslag

Verkoop [Afd 8.4.2]

Verslagnummer: 31/05032024/32441/1/1

Lotsestraat 36 -01, 1650, Beersel

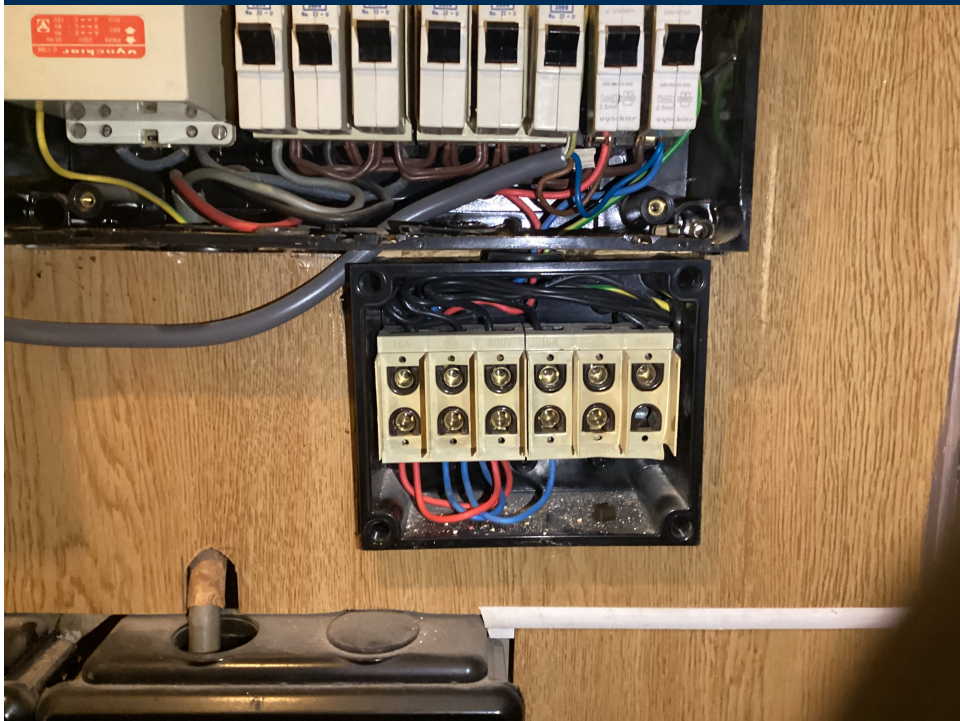
Elektrisch bord

- De aardingsonderbreker is niet conform of afwezig. – oAfd 5.4.3.5
- Het gehele aardingsstelsel is niet conform. – Afd 5.4.2
- De continuïteit van de PE, de stationaire toestellen klasse 1 en/of de equipotentiale verbindingen is niet verwezenlijkt. oAfd 4.2.4.3

- De aarding van de stopcontacten zijn niet aangesloten op de aardingsgeleider. oAfd 5.3.5.2.b
- Het verdeelbord is onvoldoende gemarkeerd. Individuele markering, voedingsspanning en/of gevarendriehoek ontbreken. - oAfd 3.1.3.3; Afd 9.4.1

- het eendraadsschema en situatieplan zijn niet aanwezig. – oAfd 3.1.2.1
- Hoofddifferentieelstroombeschermingsinrichting is niet aanwezig. – oAfd 4.2.4.3

- De installatie is niet aangevuld met een differentieelstroombeschermingsinrichting met hoge of zeer hoge gevoeligheid – oAfd 4.2.4.3
- De kring(en) die stopcontacten bevatten zonder aarding zijn niet beschermd door een differentieelstroombeschermingsinrichting met een hoge of zeer hoge gevoeligheid. [oAfd 8.2.1]

- De houders van de penautomaten zijn niet uitgerust met een kaliberstuk. – oAfd 5.3.5.5.a
- Geleiders van het type VOB zijn niet in een buis geplaatst en/of zoals het zou moeten. – oAfd 5.2.9.3

- We raden aan de dienstspanning aan te duiden op het elektrisch bord.
- De aarding kon niet worden gemeten, deze zal gecontroleerd worden tijdens de volgende inspectie.

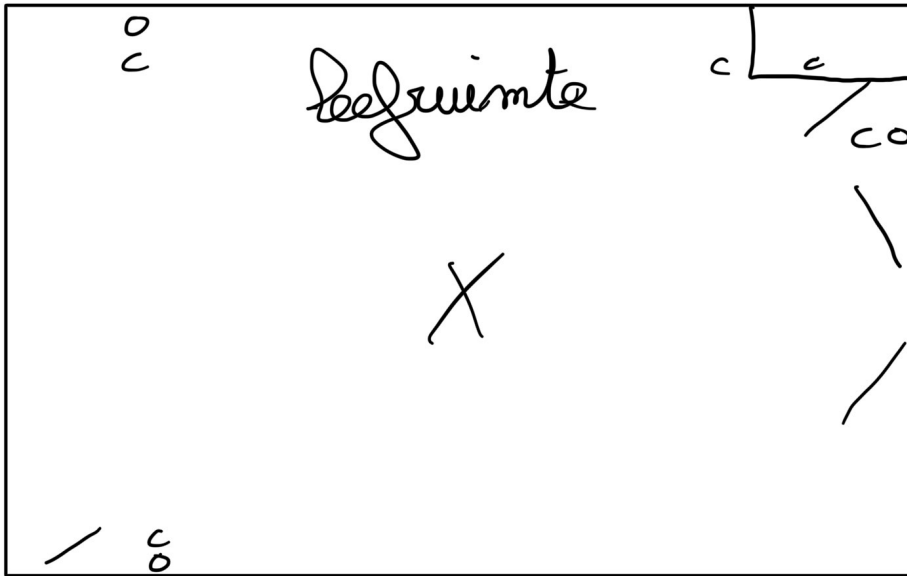
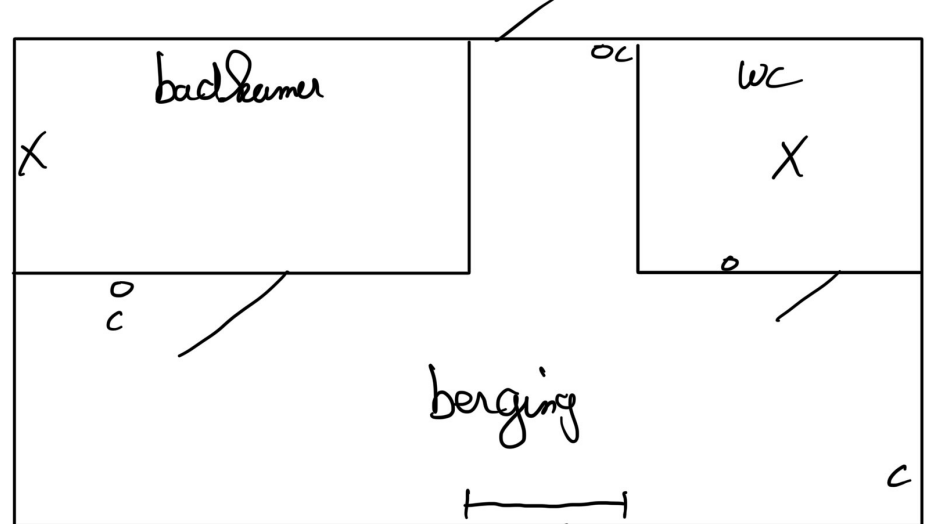
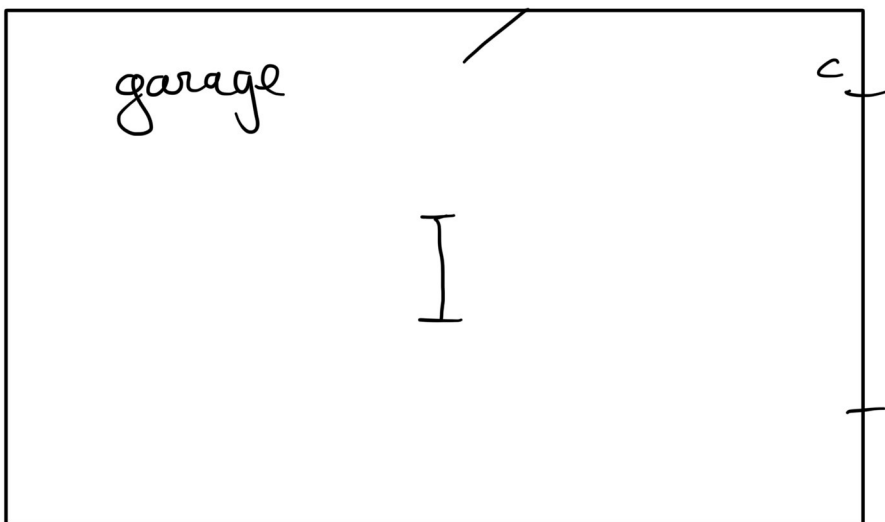
Eendraadsschema en situatieplan

- De schema's zijn niet aanwezig of niet correct. Wij kunnen niet uitsluiten dat er geen nieuwe inbreuken zullen zijn bij het voorleggen van de (nieuwe) schema's.
