Keuringsverslag van een elektrische laagspanning- en zeer lage spanningsinstallatie

NIET CONFORM

Datum keuring: 30/08/2023

Straatnaam	Tuitenbergstraat
Huisnummer	79
Busnummer	
Postcode	1750
Gemeente	Lennik
Land	België

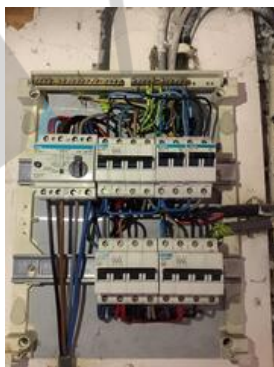
Afbeelding schakel- en verdeelbord:

Visueel nazicht (algemeen)	NOK	Directe aanraking	NOK	Indirecte aanraking	NOK
Aansluitingen	NOK	schema in bijlage door Aceg vzw	OK		
Equipotentiale verbindingen	niet van toepassing	Doorsnede geleiders	NOK		
Continuïteit	NOK	Verlichting / toestellen	NVT

15.07 Verdeelbord dient vervangen te worden, de beschermingsgraad tegen rechtstreekse aanraking is onvoldoende. (Boek 1 Onderafdeling 4.2.2.3.)

15.09 De genaakbare, naakte onder spanning staande delen zijn onvoldoende afgeschermd. (Boek 1 Afdeling 5.1.4. en 4.2.2.3.)

15.10 Niet gebruikte invoeringen van het verdeelbord zijn niet correct of onvoldoende afgedicht. (Boek 1 Afdeling 5.1.4. en 4.2.2.3.)

15.14 Een alpolige scheidingschakelaar is te voorzien om bord volledig spanningsloos te kunnen zetten. (Boek 1 Onderafdeling 5.3.5.1.B. en nota)
