Keuringsverslag van een elektrische laagspanning- en zeer lage spanningsinstallatie

Datum keuring: 11/06/2024

Straatnaam Koning Albertstraat
Huisnummer 197
Busnummer
Postcode 1760
Gemeente Roosdaal
Land België

Type : niet huishoudelijke installatie (winkelpand, kantoor, restaurant) ≤ 63A

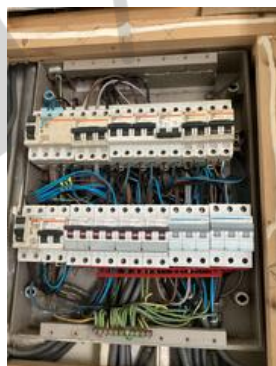
Afbeelding schakel- en verdeelbord:

Visueel nazicht (algemeen)	NOK	Directe aanraking	NOK	Indirecte aanraking	NOK
Aansluitingen	NOK	schema in bijlage door Aceg vzw	NA		
Equipotentiale verbindingen	NOK	Doorsnede geleiders	NOK		
Continuïteit	NOK	Verlichting / toestellen	NVT		
Uitwendige invloeden	NOK

15.09 De genaakbare, naakte onder spanning staande delen zijn onvoldoende afgeschermd. (Boek 1 Afdeling 5.1.4. en 4.2.2.3.)
