### IDENTIFICATION DE L'HABITATION

**Adresse** Rue Hogenbos, 47B  
1082 Berchem-Sainte-Agathe

**Maison unifamiliale**

**D-** **202** kWh/(m<sup>2</sup>.an)

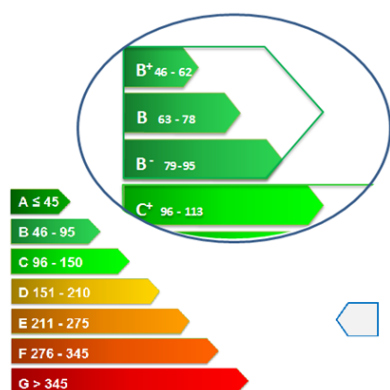
#### Classe énergétique

La classe A, pour les biens les plus économes, est subdivisée en 4 niveaux dont le A++ pour une habitation à énergie positive, c'est-à-dire celle qui produit plus d'énergie qu'elle n'en consomme. Les classes B à E sont divisées en 3 niveaux, suivies des classes F et G, pour les biens les plus énergivores.

La ligne en pointillés indiquant la "Performance à atteindre pour les nouveaux logements" correspond à la performance énergétique minimale qu'aurait dû atteindre votre bien s'il avait été construit en respectant les exigences PEB d'application en 2026. Depuis le 2 juillet 2008, des exigences PEB sont en effet d'application pour les nouvelles constructions et pour les travaux de rénovation soumis à permis d'urbanisme, pour autant que ces travaux concernent l'enveloppe du bâtiment et soient de nature à influencer la performance énergétique. Plus d'informations à ce sujet sur [www.environnement.brussels/travauxPEB](http://www.environnement.brussels/travauxPEB).
