Elektrische installaties op laagspanning en op zeer lage spanning (Boek 1 - KB 8/09/2019) - Algemene Directie Energie

📍 Plaats van het onderzoek: FABRIEKSTRAAT 23 1601 SINT-PIETERS-LEEUEW België

📄 Aard onderzoek: Periodieke inspectie (Boek 1 6.5)

BESLUIT : NIET CONFORM

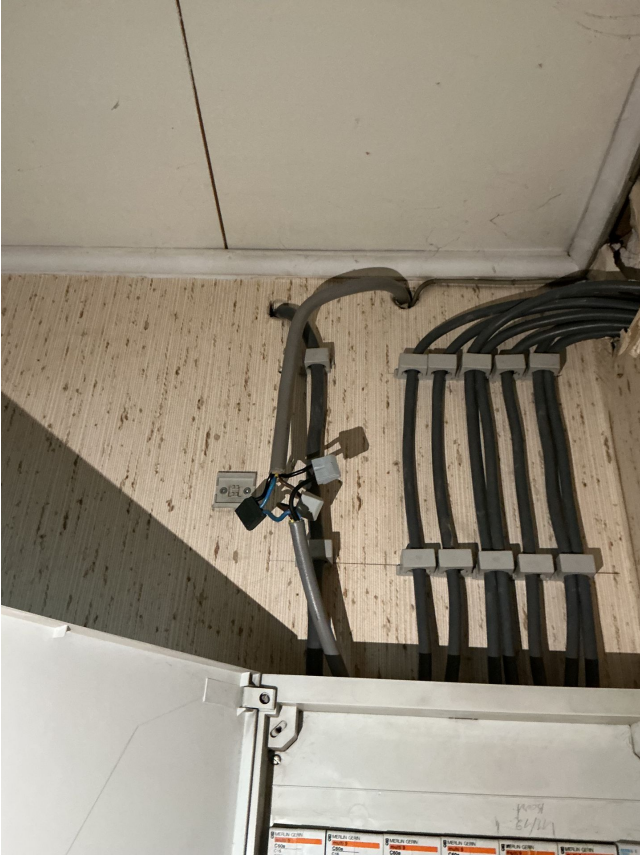
Code	Bewoordingen	Paragraaf
306	De continuïteit van de bijkomende quipotentialen verbindingen is niet gewaarborgd. Aardingskabel naar metalen constructie van de panelen vertrekt vanuit een klem van de omvormer (zie foto), als men omvormer afkoppelt zijn panelen niet geaard.	L1:4.2.3.2.
