## Rapport de contrôle d'installations électriques à basse et à très basse tension

RÉF. 117/2023/58147/01:1

**DATE DU CONTRÔLE** 14/03/2023 **AGENT VISITEUR** Julien Renard  
**ADRESSE DU CONTRÔLE** Rue Porte de Liège 87 - 4300 Waremme **TYPE DE CONTRÔLE** Visite de contrôle (6.5)

**Adresse de l'installation** Rue Porte de Liège 87 - 4300 Waremme  
**Type de locaux** Unité d'habitation (maison)  
**Objet du contrôle** Demande de permis de construire à Waremme  
**Propriétaire** [REDACTED]  
**Responsable des travaux** [REDACTED]  
**Dérogations applicables/appliquées** Installations électriques domestiques ancien RGIE (8.2.2.)

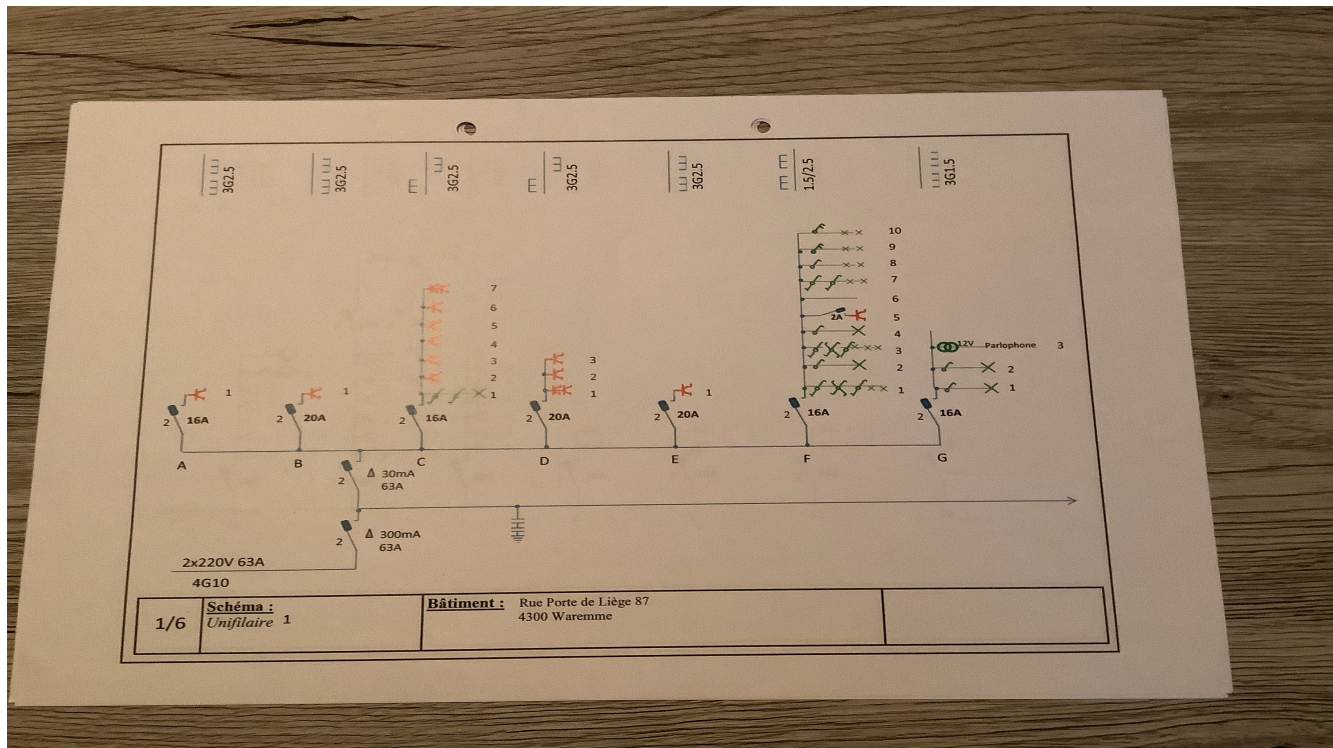
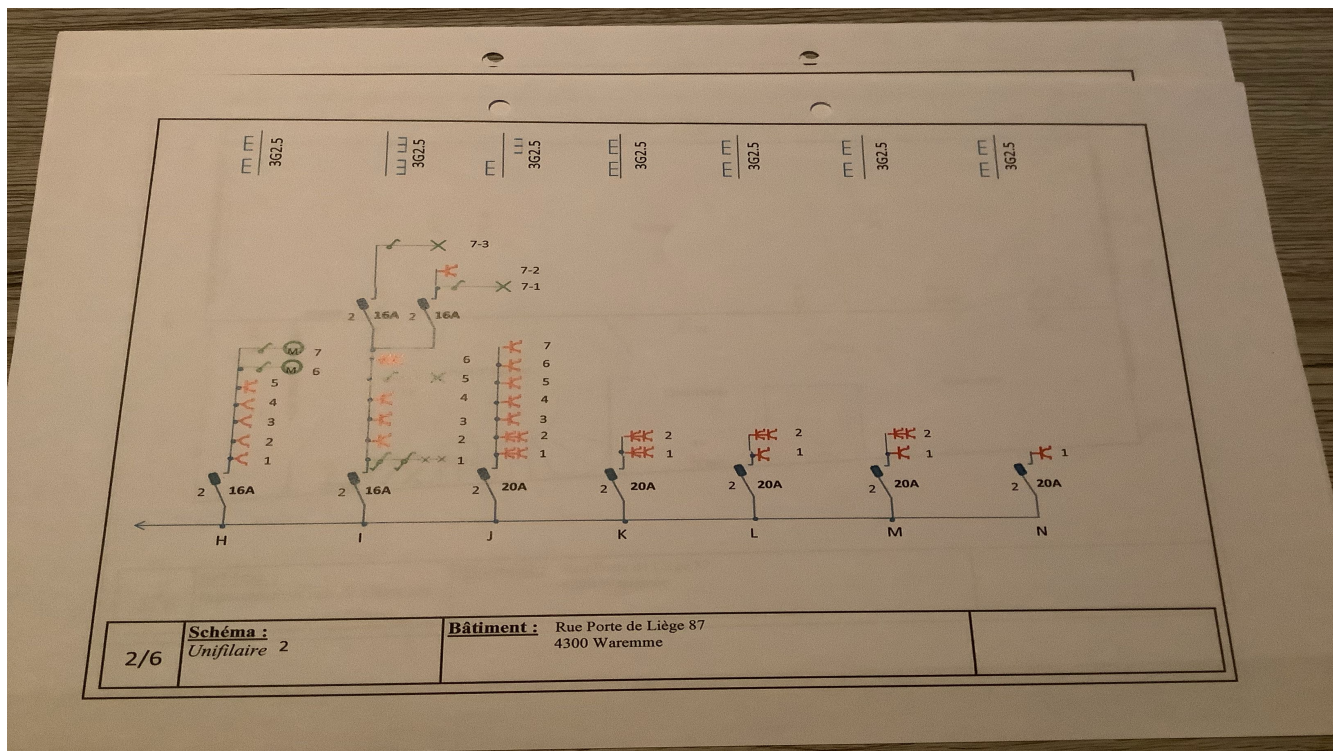
Schéma(s) unifilaire(s) de l'installation

- La tension d'alimentation n'est pas indiquée clairement de manière apparente sur chaque tableau de répartition et de manoeuvre. - 3.1.3.3.a
- Les schémas unifilaires et plans de position ne sont pas conformes. - 3.1.2.;6.4.6.;6.5.7.;9.1.2.
- N'est pas renseigné sur les schémas unifilaires et plans de position l'adresse de l'installation, les coordonnées du responsable des travaux et du propriétaire. Ces derniers devront signer et dater ces schémas. - 3.1.2.;6.4.6.;6.5.7.;9.1.2.
- Il manque sur les schémas : Signature du responsable des travaux, courbe des disjoncteurs et le pouvoir de coupure.
