## Rapport de contrôle d'installations électriques à basse et à très basse tension

**RÉF. 158/2025/114609/D05:1**

**DATE DU CONTRÔLE** 18/08/2025 (15:30 - 16:00) **AGENT VISITEUR** Thierry Van Vooren  
**ADRESSE DU CONTRÔLE** Rue Jules Destrée 40 - 6183 Trazegnies **TYPE DE CONTRÔLE** Visite de contrôle vente ancienne installation (8.4.2.)

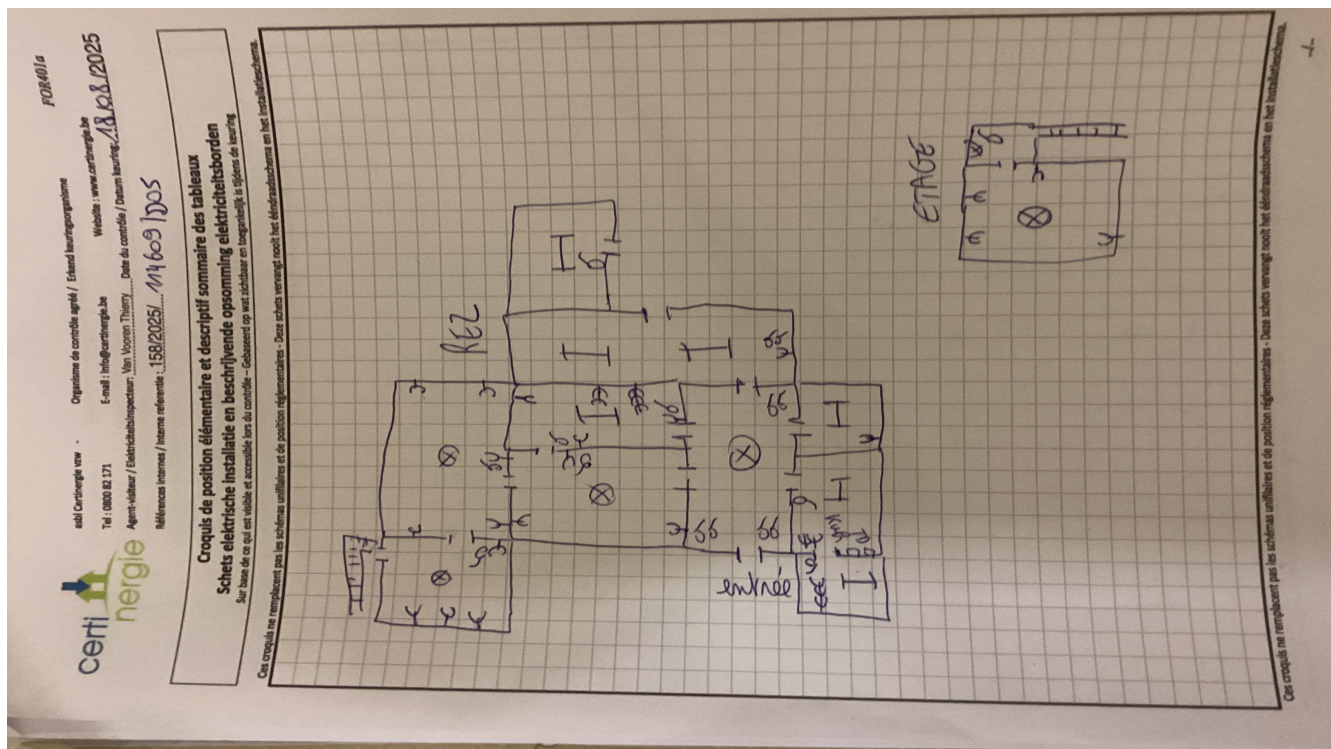
### Croquis de position élémentaire et descriptif sommaire des tableaux

sur base de ce qui est visible et accessible lors du contrôle  
Note : ces croquis ne remplacent pas les schémas unifilaires et de position réglementaires
