## apport de contrôle d'installations électriques à basse et à très basse tension

**RÉF. 106/2026/56262/D01:1**

**Chaussée de Charleroi 9 - 5060 Jemeppe-sur-Sambre**

**TYPE DE CONTRÔLE** Visite de contrôle vente ancienne installation (8.4.2.)

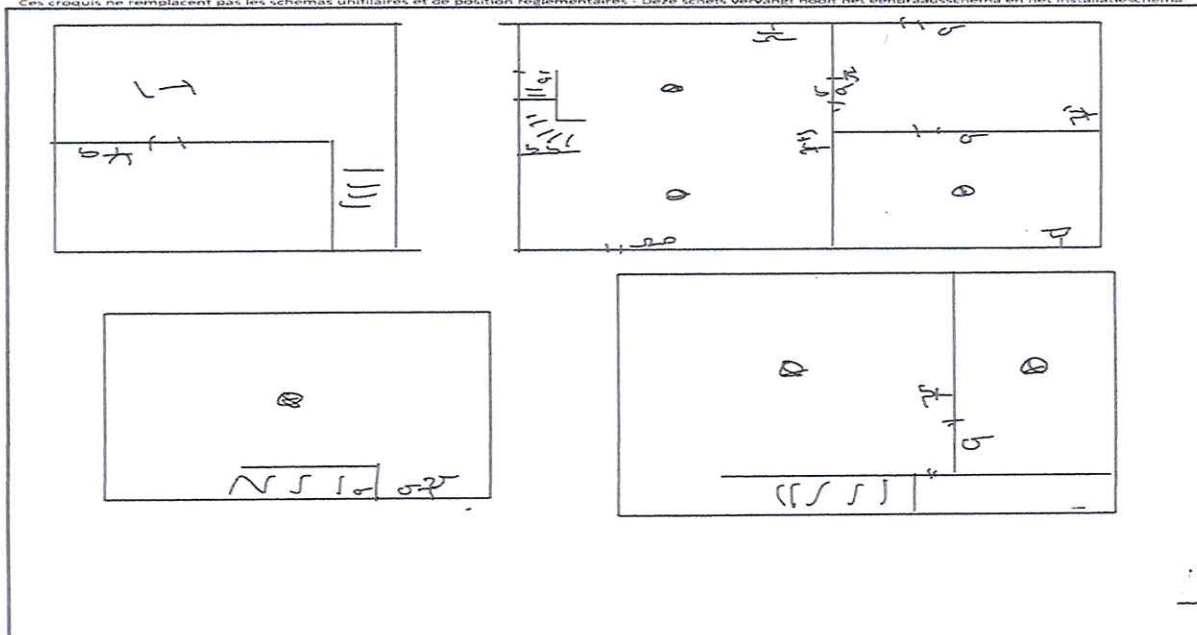
### Croquis de position élémentaire et descriptif sommaire des tableaux Schets elektrische installatie en beschrijvende opsomming elektriciteitsborden

Croquis de position élémentaire et descriptif sommaire des tableaux  
base de ce qui est visible et accessible lors du contrôle  
Note : ces croquis ne remplacent pas les schémas unifilaires et de position réglementaires

Sur base de ce qui est visible et accessible lors du contrôle - Gebaseerd op wat zichtbaar en toegankelijk is tijdens de keuring

Ces croquis ne remplacent pas les schémas unifilaires et de position réglementaires - Deze schets vervangt nooit het ééndraadsschema en het installatieschema
