energieprestatiecertificaat

bestaand gebouw met woonfunctie

certificaatnummer **20090126-0000050223-00000001-9**

straat **Diesterstraat**

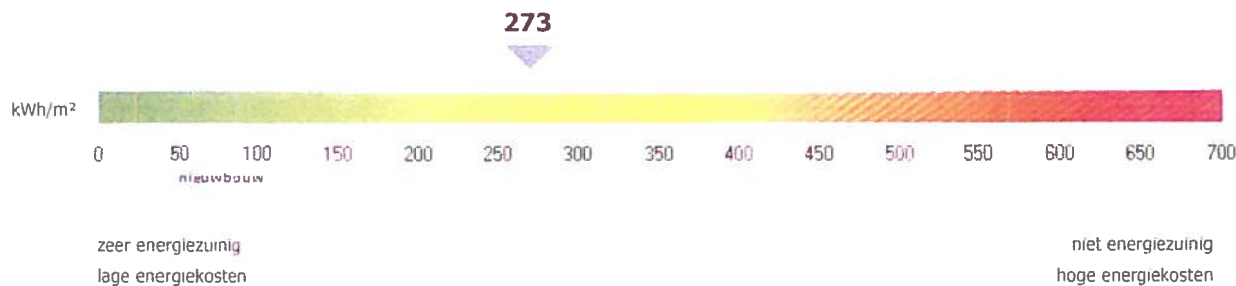
berekend energieverbruik (kWh/m²):

273

Het berekende energieverbruik is een inschatting van de energiezuinigheid van het appartement. Op de schaal wordt het energieverbruik van het appartement vergeleken met het energieverbruik van alle bestaande gebouwen met woonfunctie.
