# Rapport de contrôle d'installations électriques à basse et à très basse tension

RÉF. 105/2022/65413/01:1

Rue des Tanneurs 47 - 4500 Huy TYPE DE CONTRÔLE Visite de contrôle vente ancienne installation (8.4.2.)

# CONCLUSION: NON CONFORME

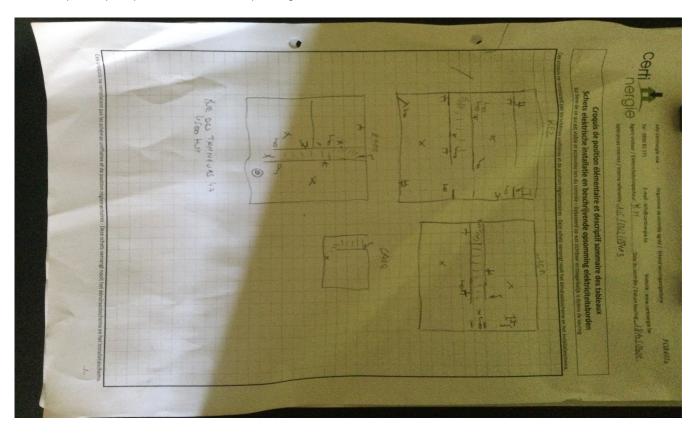
Croquis de position élémentaire et descriptif sommaire des tableaux

sur base de ce qui est visible et accessible lors du contrôle Note : ces croquis ne remplacent pas les schémas unifilaires et de position réglementaires
