Verslag nr.: ANT / 19 / 70002879 / 00 / NL / 000

Plaats: windmolenstraat 199 hoboken

Datum: 07/06/2010

## **PROCES-VERBAAL VAN GELIJKVORMIGHEIDSONDERZOEK EN/OF CONTROLEBEZOEK VAN EEN ELEKTRISCHE LAAGSPANNINGSINSTALLATIE**

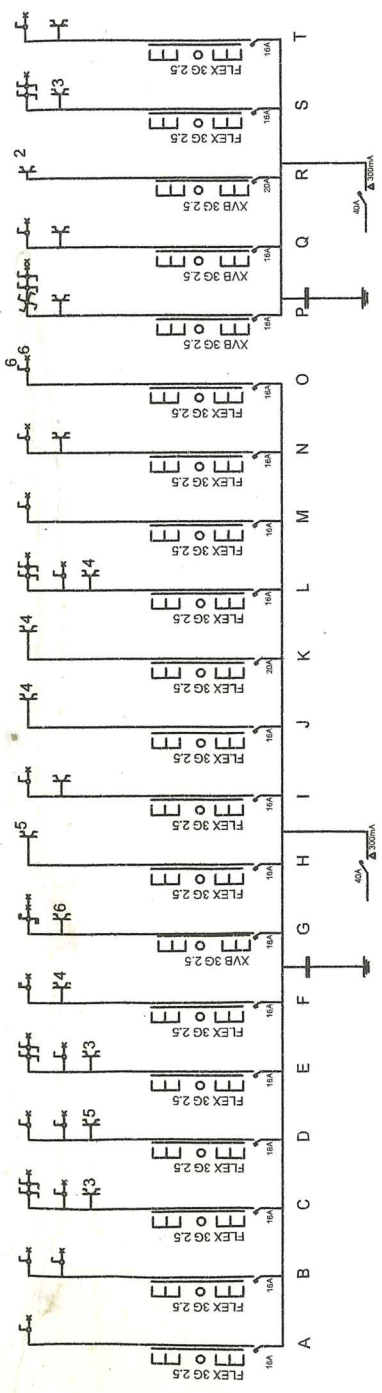
- (A) Douche, WC
- (B) Kasten
- (C) Slaapkamer 2de verd.
- (D) Slaapkamer 2de verd.
- (E) Slaapkamer 2de verd.
- (F) Computerkamer
- (G) Woonkamer
- (H) Woonkamer
- (I) Keuken
- (J) Keuken
- (K) Keuken
- (L) Slaapkamer 1ste verd.
- (M) Onder de trap
- (N) Kamer begane grond
- (O) Trapverlichting
- (P) Garage
- (Q) Terras
- (R) Kamer begane grond
- (S) Slaapkamer begane grond
- (T) WC begane grond
