studio okami architecten
SINT JACOBSMARKT 75 2000 ANTWERPEN - JULI 2021

STEDENBOUWKUNDIGE SITUERING

Sint-Jacobsmarkt 75 - 2000 Antwerpen

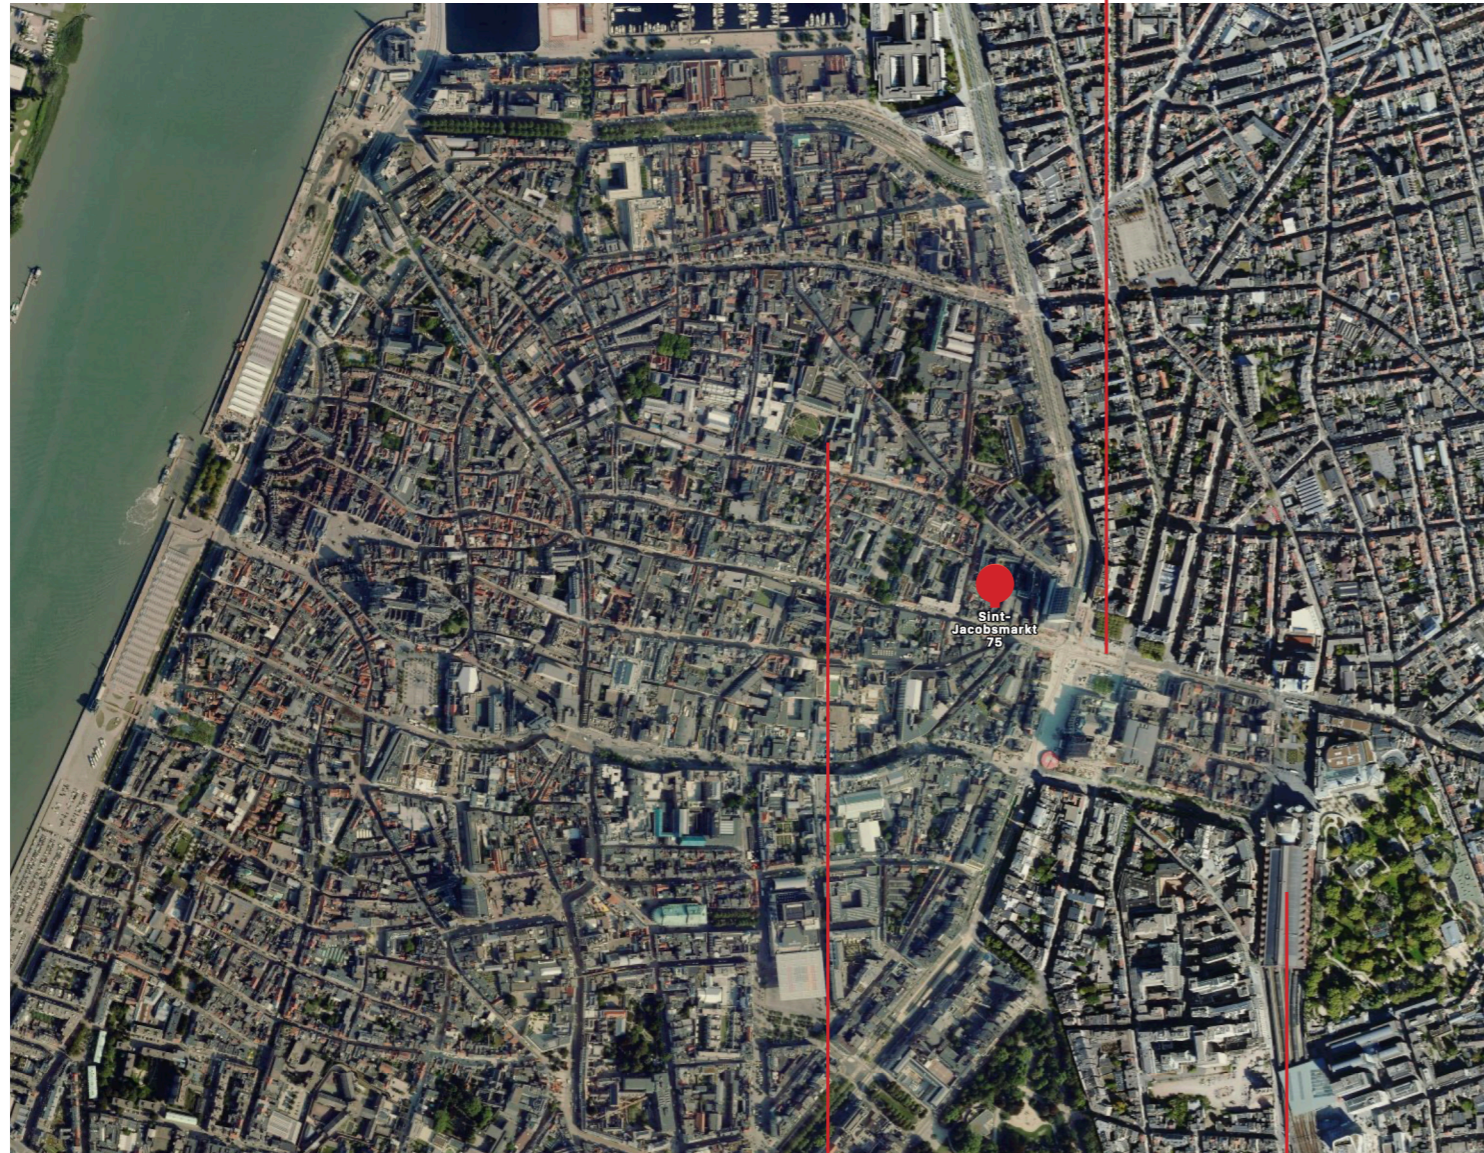
Onderhavig terrein is gelegen in de binnenstad van de stad Antwerpen, vlakbij het centraal station, de Rooseveltplaats en de studentenbuurt. Volgens het RUP 'Binnenstad' bevindt het zich in "Zone voor wonen" (WO1) onderhevig aan het Het BPA 'Binnenstad' (omgeving Lange Sint-Annastraat) (MB 02/10/01), en de algemene Bouwcode van Antwerpen. In deze zone is er een "Kotstop" van toepassing; er mogen geen nieuwe studentenkoten gerealiseerd worden. Belangrijk is een gezonde woningenmix, waarbij vooral eengezinswoningen beschermd worden en er wordt toegezien op de woninggrootte van nieuwe en te renoveren ontwikkelingen. Bij nieuwbouw, herbouw, functiewijziging of een volume-uitbreiding moeten de inplanting, bouwhoogte en bouwdiepte in harmonie zijn met het referentiebeeld. Het referentiebeeld wordt gevormd door de gebouwde omgeving die de begrenzing vormt met de buitenruimte en bestaat uit de gebouwen welke inzake harmonische samenhang het talrijkste zijn en dus kenmerkend voor de betreffende omgeving kunnen genoemd worden. In deze 'zone voor wonen' zijn ook andere functies toegelaten, nl: gemeenschapsvoorzieningen en hotels. Op het gelijkvloers zijn ook een detailhandel en vrijetijdsvoorzieningen toegelaten, en RECA met een beperkte oppervlakte. Kantoren zijn ook toegelaten op één bouwlaag. Naast wonen, hotel of gemeenschapsvoorzieningen is slechts één andere functie per gebouw toegelaten. Om de parkeerbehoefte op te vangen zijn er bepaalde regelgevingen opgesteld; deze zijn sterk afhankelijk van het aantal woningen, de gevelbreedte, ruimtelijke ordening en de context van het plot.

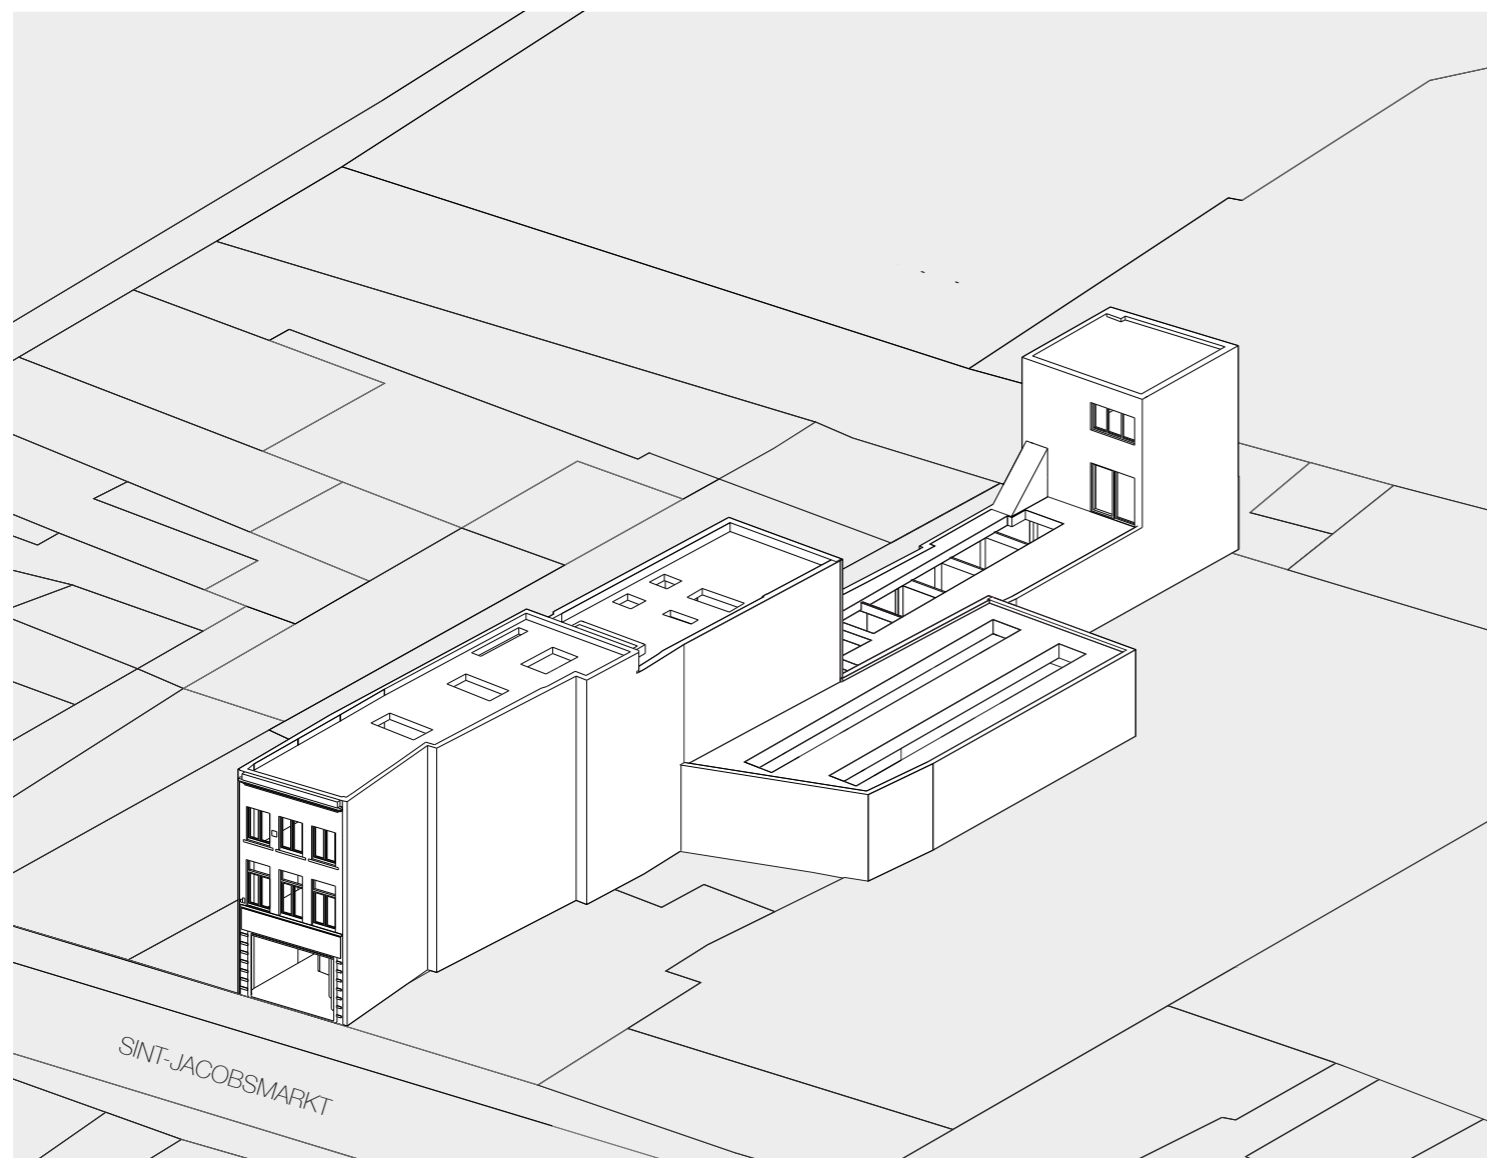
STEDENBOUWKUNDIGE SITUERING

Het hoofdgebouw en achtergebouw werden in 1921 gerenoveerd, dus dateren origineel reeds van hiervoor. Daartussen is het moeilijk om de historische waarde van de verschillende volumes in te schatten, aangezien deze veel (al dan niet vergund) verbouwd zijn geweest. Bij het indienen van een omgevingsvergunning wordt er in de binnenstad steeds een erfgoedtoets gedaan, die de historische waarde van de bestaande bebouwing moet inschatten.

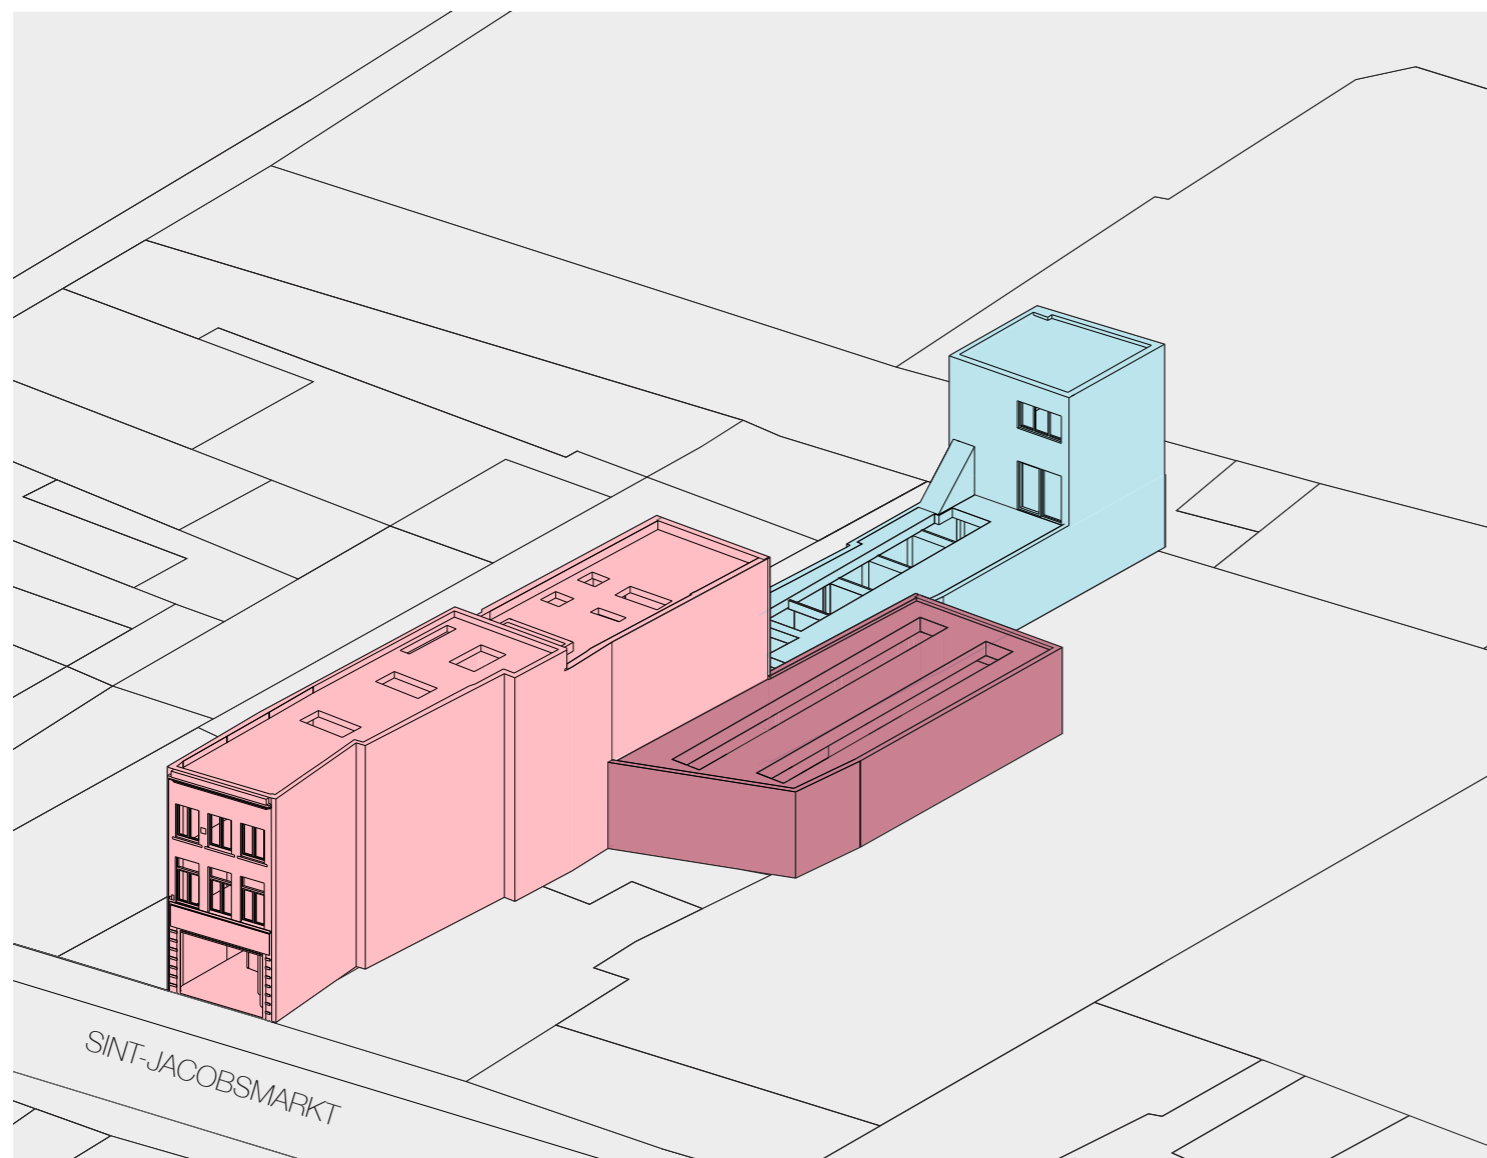
HET GOED

Op het terrein onderscheiden we drie bouwvolumes; het hoofdgebouw, het achtergebouw en het lager, magazijn ten Oosten van dit geheel. Deze drie entiteiten worden met elkaar verbonden door het volgebouwd gelijkvloers. Het ogenschijnlijk klein plot met smalle voorgevel heeft zijn toegang aan de Sint-Jacobsmarkt, een relatief drukke straat in het centrum van Antwerpen. Het terrein, met zijn 60 meter diepte en 462,8 m² terreinoppervlakte, reikt tot diep in het center van het bouwblok.

- Kadastraal gekend als een handelshuis met twee woonegelegenheden
 - Hoofdgebouw: handelshuis met twee woonegelegenheden: vergund
 - Achtergebouw "Werkhuis": niet-vergunde functie: wonen
 - Magazijn: niet-vergunde functie: handelsruimte

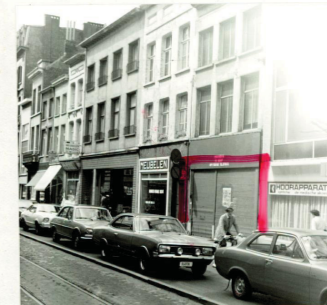
*foto's
voorgevel
75 St. Jacobsmarkt
rolluik te ver-
vangen door
garagepoort.*

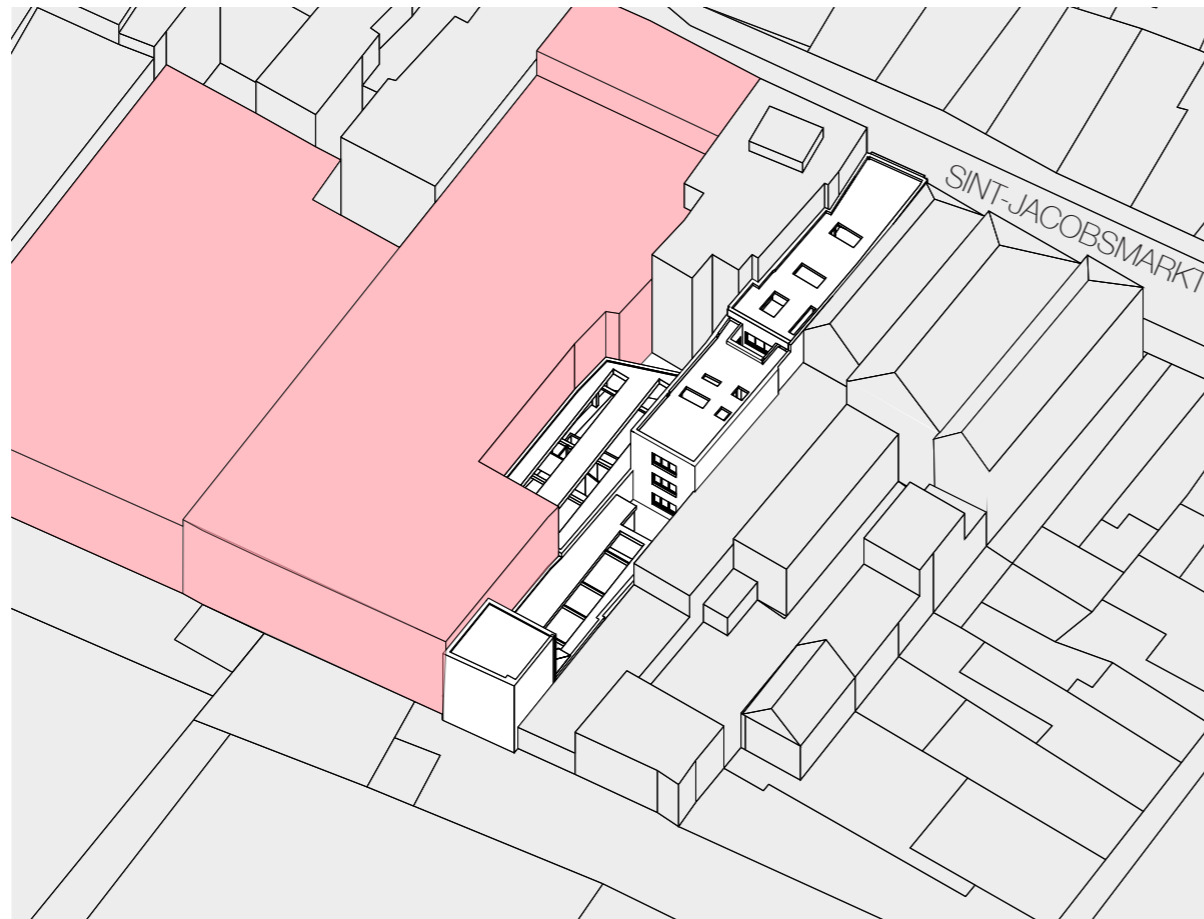
parkeergarage

Ten westen bevinden zich in het bouwblok soortgelijke dens bebouwde percelen, ten oosten vormt een ingesloten parkeergebouw een harde grens. De grote blinde muur van het parkeergebouw genereert echter een intimiteit die verschillende mogelijkheden biedt. Het appartementsgebouw op nummer 77 wordt momenteel ingesloten door het parkeergebouw en het magazijn. De noord-gerichte terrassen hebben mede hierdoor weinig kwaliteit. Achter het plot bevindt zich een kloostertuin, eigendom van de Universiteit van Antwerpen.

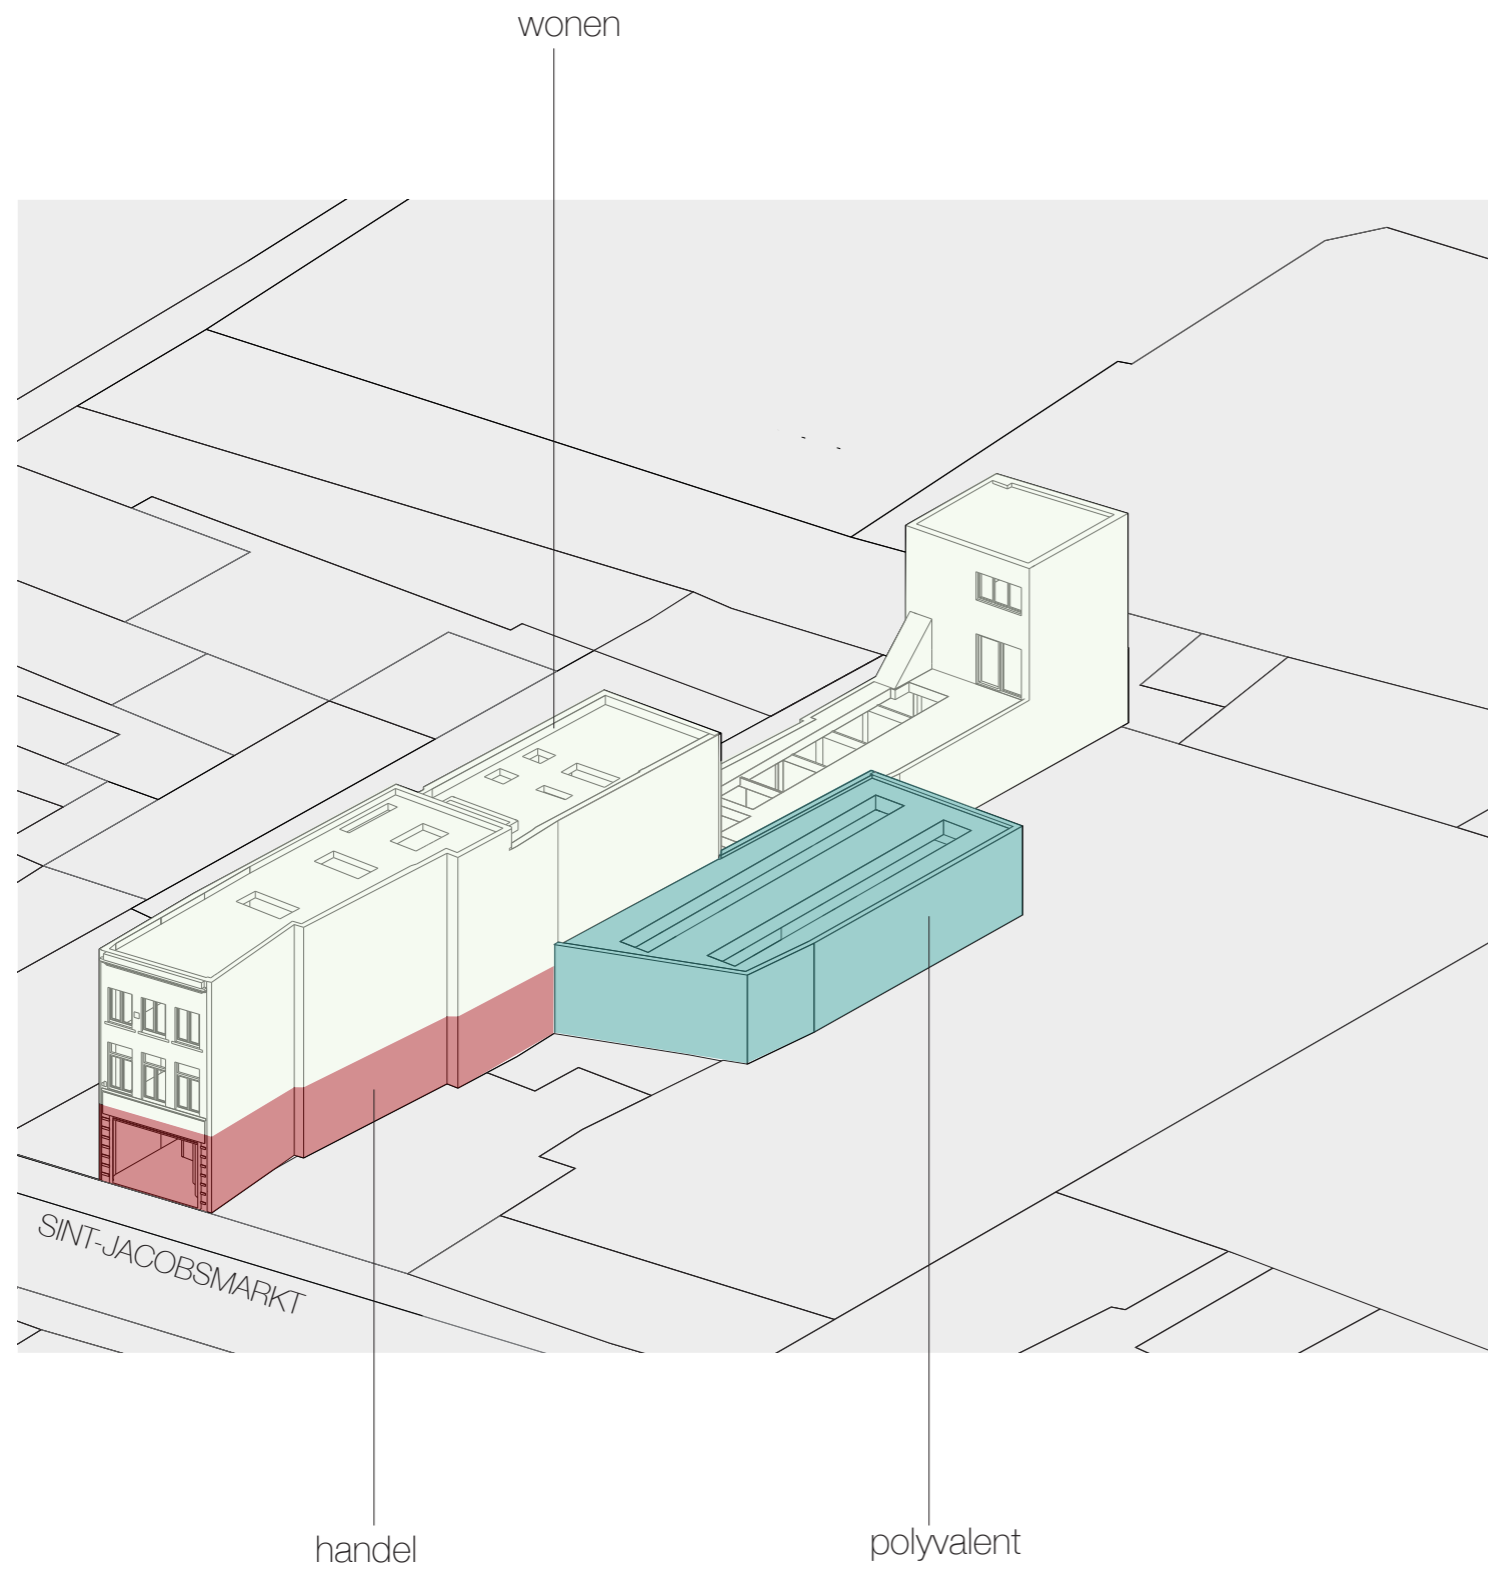
GEMENGDE FUNCTIES

Het hoofdgebouw heeft een handelsfunctie op het gelijkvloers. De verdiepingen van het hoofdgebouw zijn residentieel. De achterbouw werd gebruikt als werkhuis, en is momenteel ook residentieel. Het volume ten Oosten van dit geheel zijn momenteel studio's en een feestzaal. Het hoofdgebouw is onderkelderd, deze fungeert momenteel als berging. Het is nog niet duidelijk of de bebouwing als een eengezinswoning of meergezinswoning beschouwd wordt. Er is alleszins een PV opgesteld die een bouwovertreiding beschrijft mbt het opsplitsen in meerdere woonegelegenheden. Het lager gebouw naast de parkeergarages is momenteel ook in bouwovertreiding aangezien dit magazijn onvergund van functie werd gewijzigd.

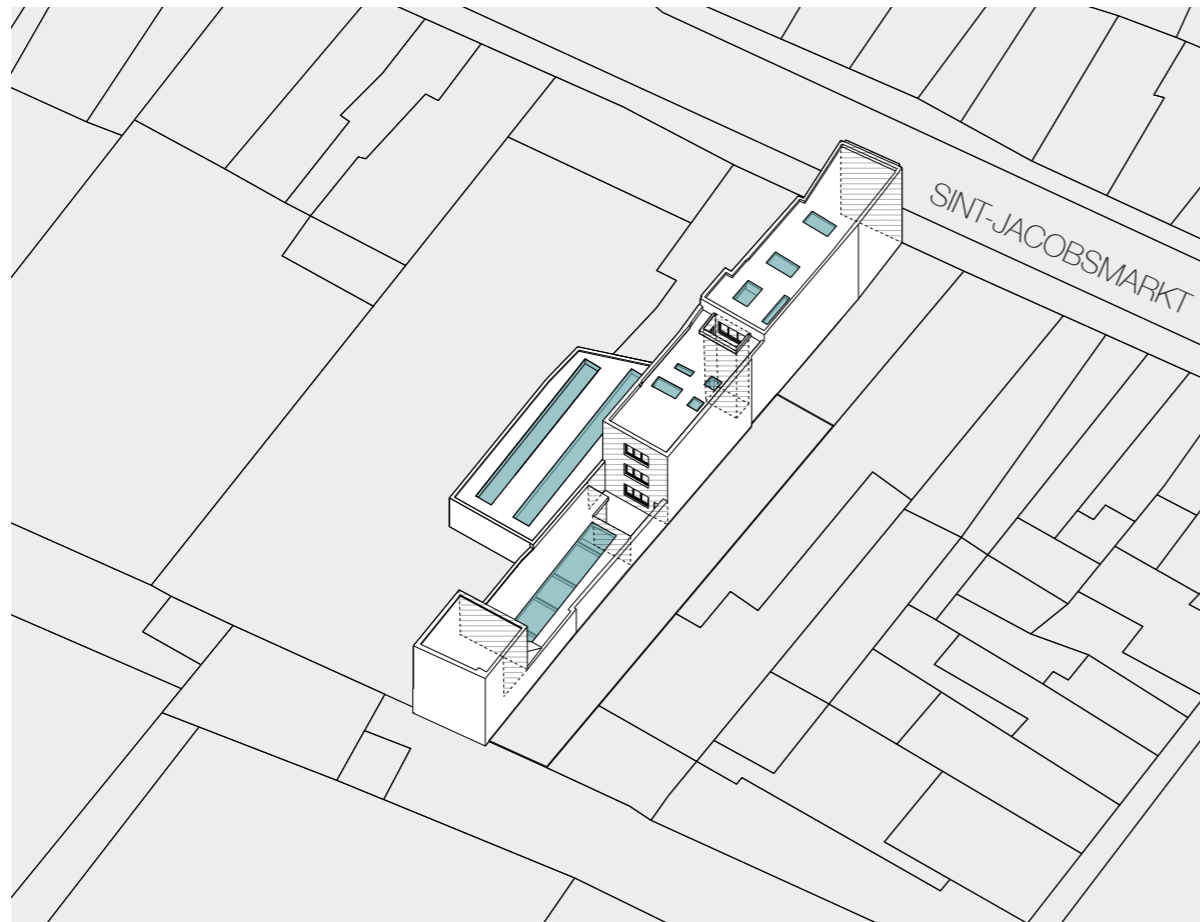
ingesloten bebouwing

De gehele gelijkvloers is dens bebouwd waardoor er momenteel weinig buitenruimtes zijn, en weinig mogelijkheden tot toedreding van daglicht. De daken hebben deze functie overgenomen in de vorm van dakterrassen, maar er blijft een algemeen gebrek aan lucht en groen. Momenteel is er 5 % van het gelijkvloers onbebouwd. Dit moet volgens het principe van de 'ontpitting van de binnenstad' 20 % zijn.

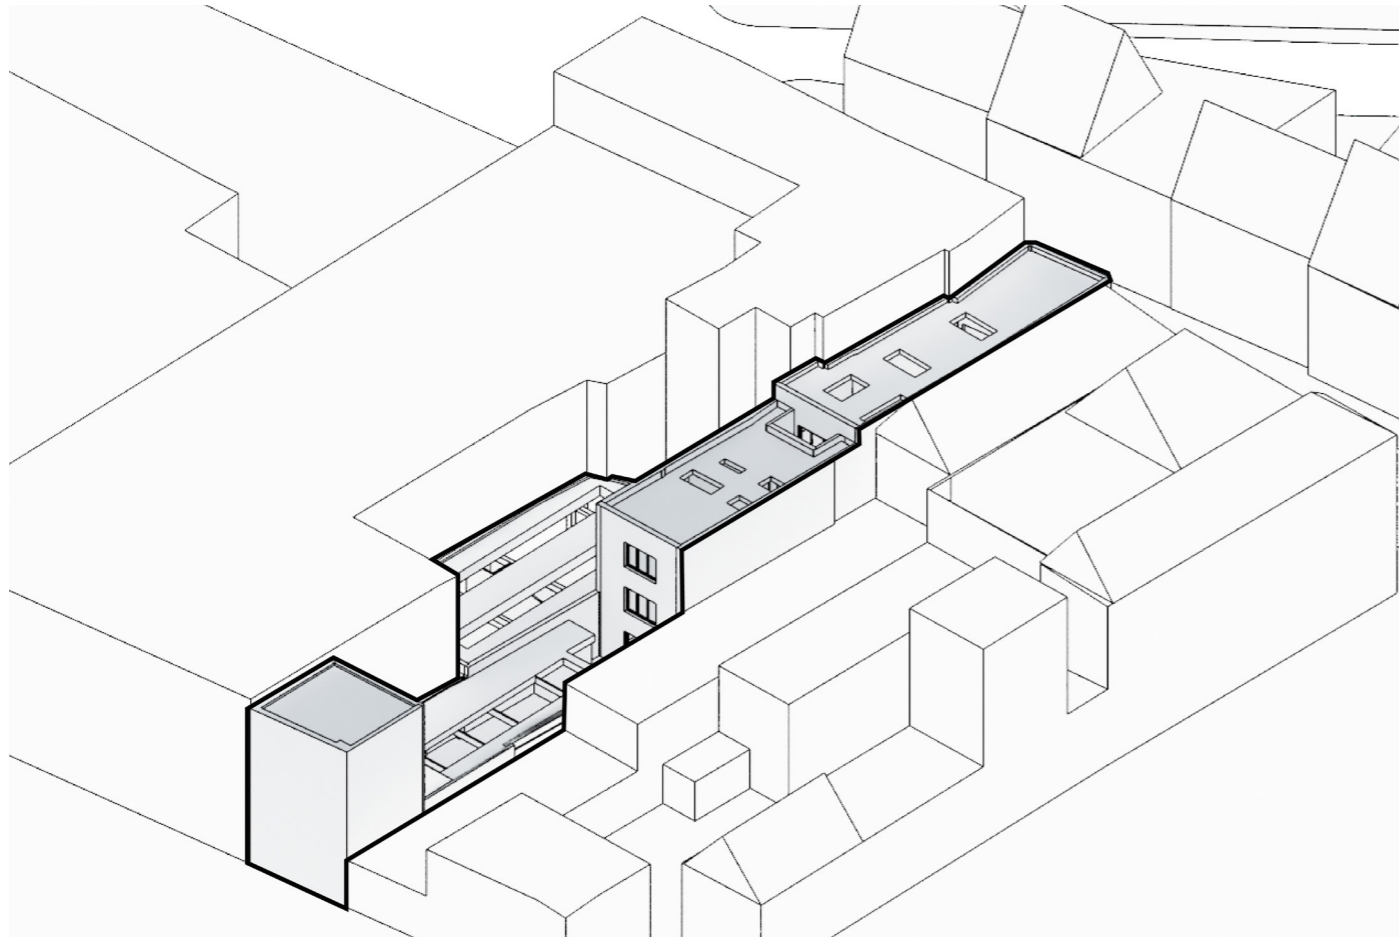
volumetrie

In scenario I wordt renovatie met maximaal behoud onderzocht. De site is zeer dicht bebouwd, vooral op het gelijkvloers. Om licht en lucht te creëren worden de gebouwen die in slechte staat zijn afgebroken. Op deze manier krijgt het voorste gebouw meer licht, en is het meer in harmonie met de omgeving. De structuur van het bestaande, indien van waarde, wordt behouden om een authentiek resultaat te verkrijgen.

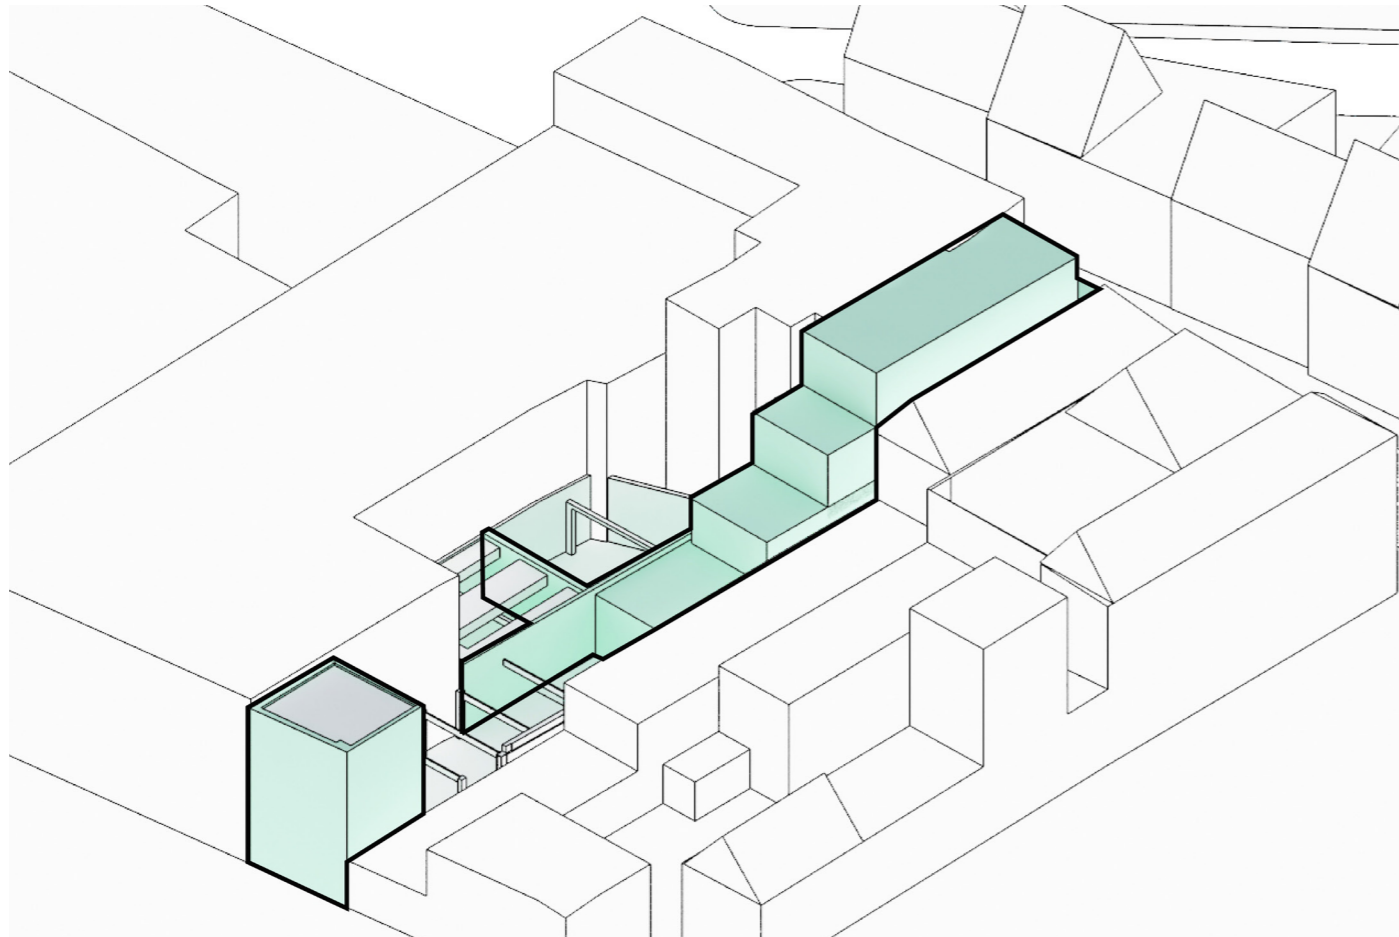
De nieuwe ingrepen vinden vooral plaats op het gelijkvloers. Deze was voordien zeer dicht bebouwd. Door bepaalde delen weg te snijden wordt er een "dambordpatroon" gecreëerd waarbij de verschillende binnenruimtes aan elkaar geschakeld worden door collectieve buitenruimtes. Hierdoor ontstaat er een grote flexibiliteit in gebruik. Bij een renovatie kan de kelder behouden worden, en ingezet worden als gebruikruimte door de entree van de kelder vooraan en achteraan open te werken. In dit scenario wordt de kelder gebruikt als horeca of evenement ruimte, en biedt deze tegelijkertijd toegang tot het binnengebied en de units achteraan.

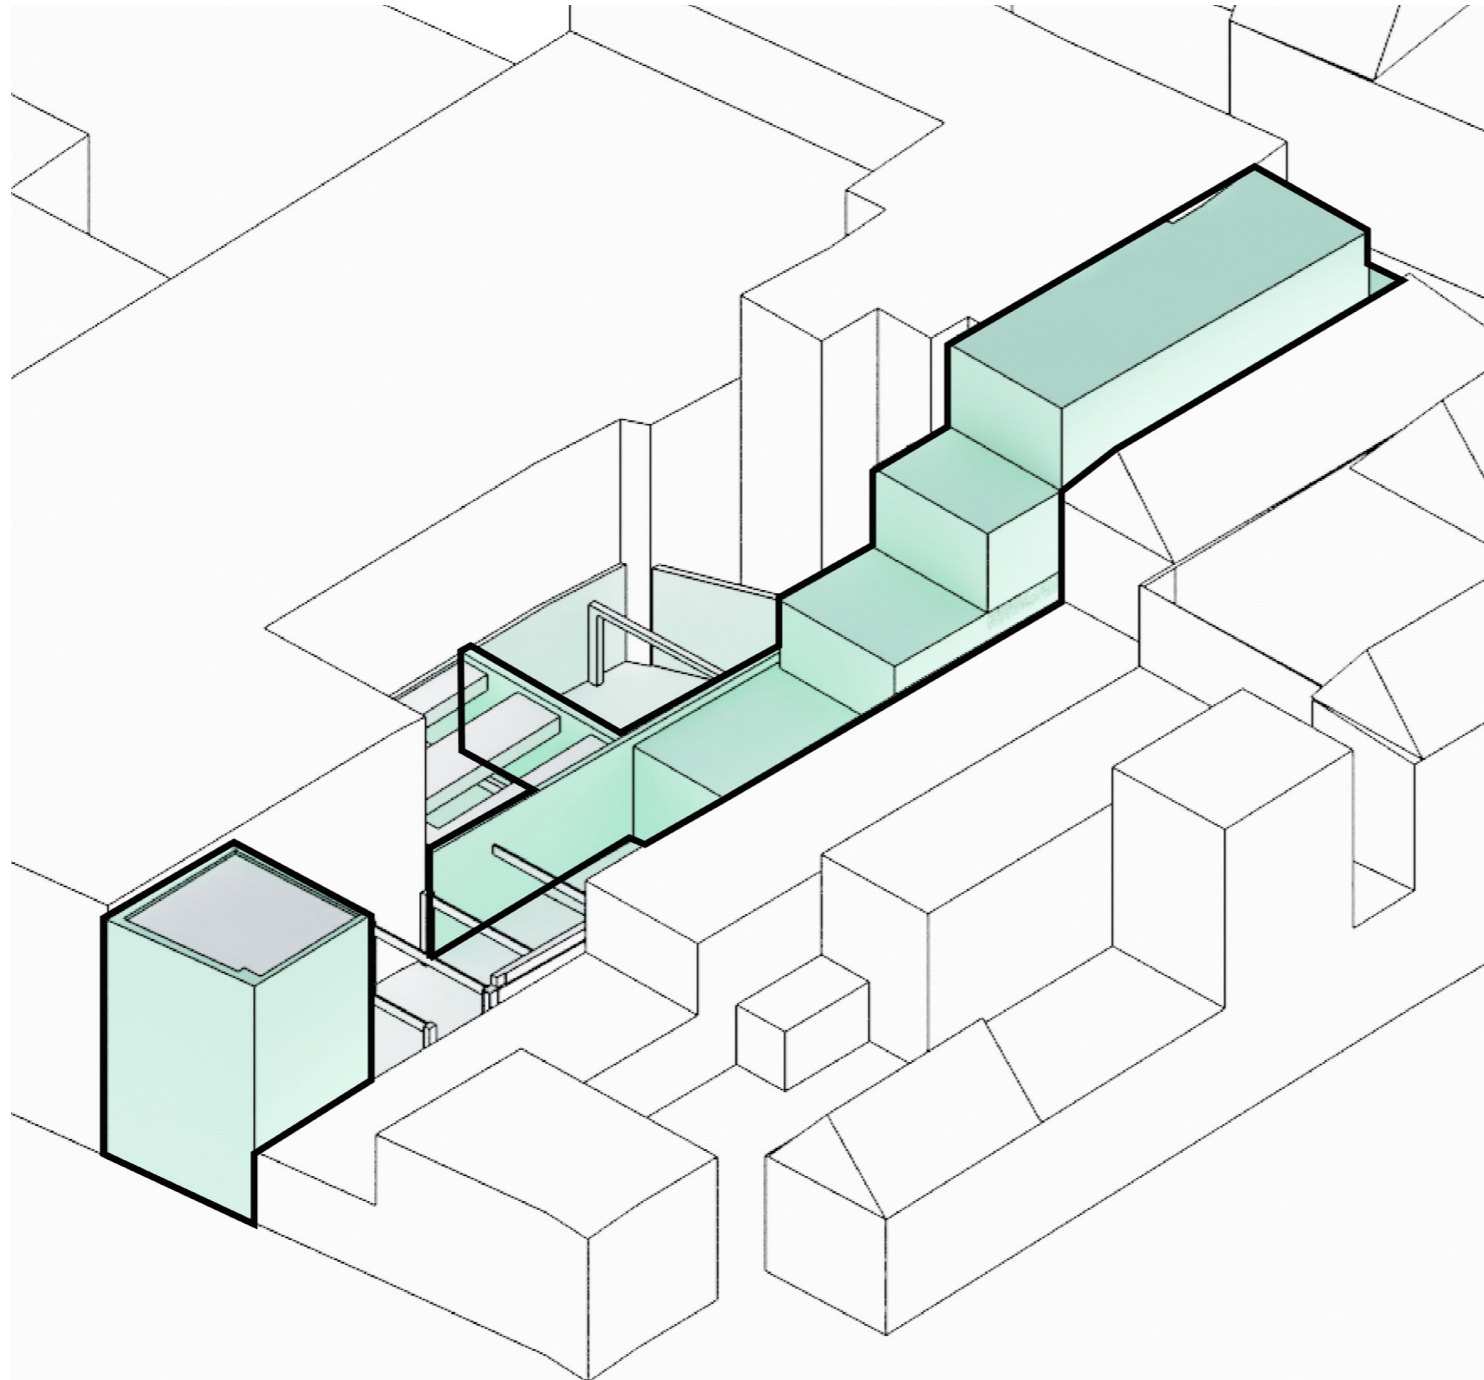
SCENARIO I

-bruto oppervlakte wonen nieuw
106 m²

-bruto oppervlakte wonen renovatie
378 m²

-terassen
41 m²

-prive buitenruimte (grondgebonden)
36 m²

-collectieve buitenruimte (dakterras podcast)
77 m²

-buitenruimte horeca / podcast
133 m²

-collectieve ruimte gelijkvloers + horeca gelijkvloers
73 m²

-circulatie
49,5 m²

totaal gebouwd
969,3 m²

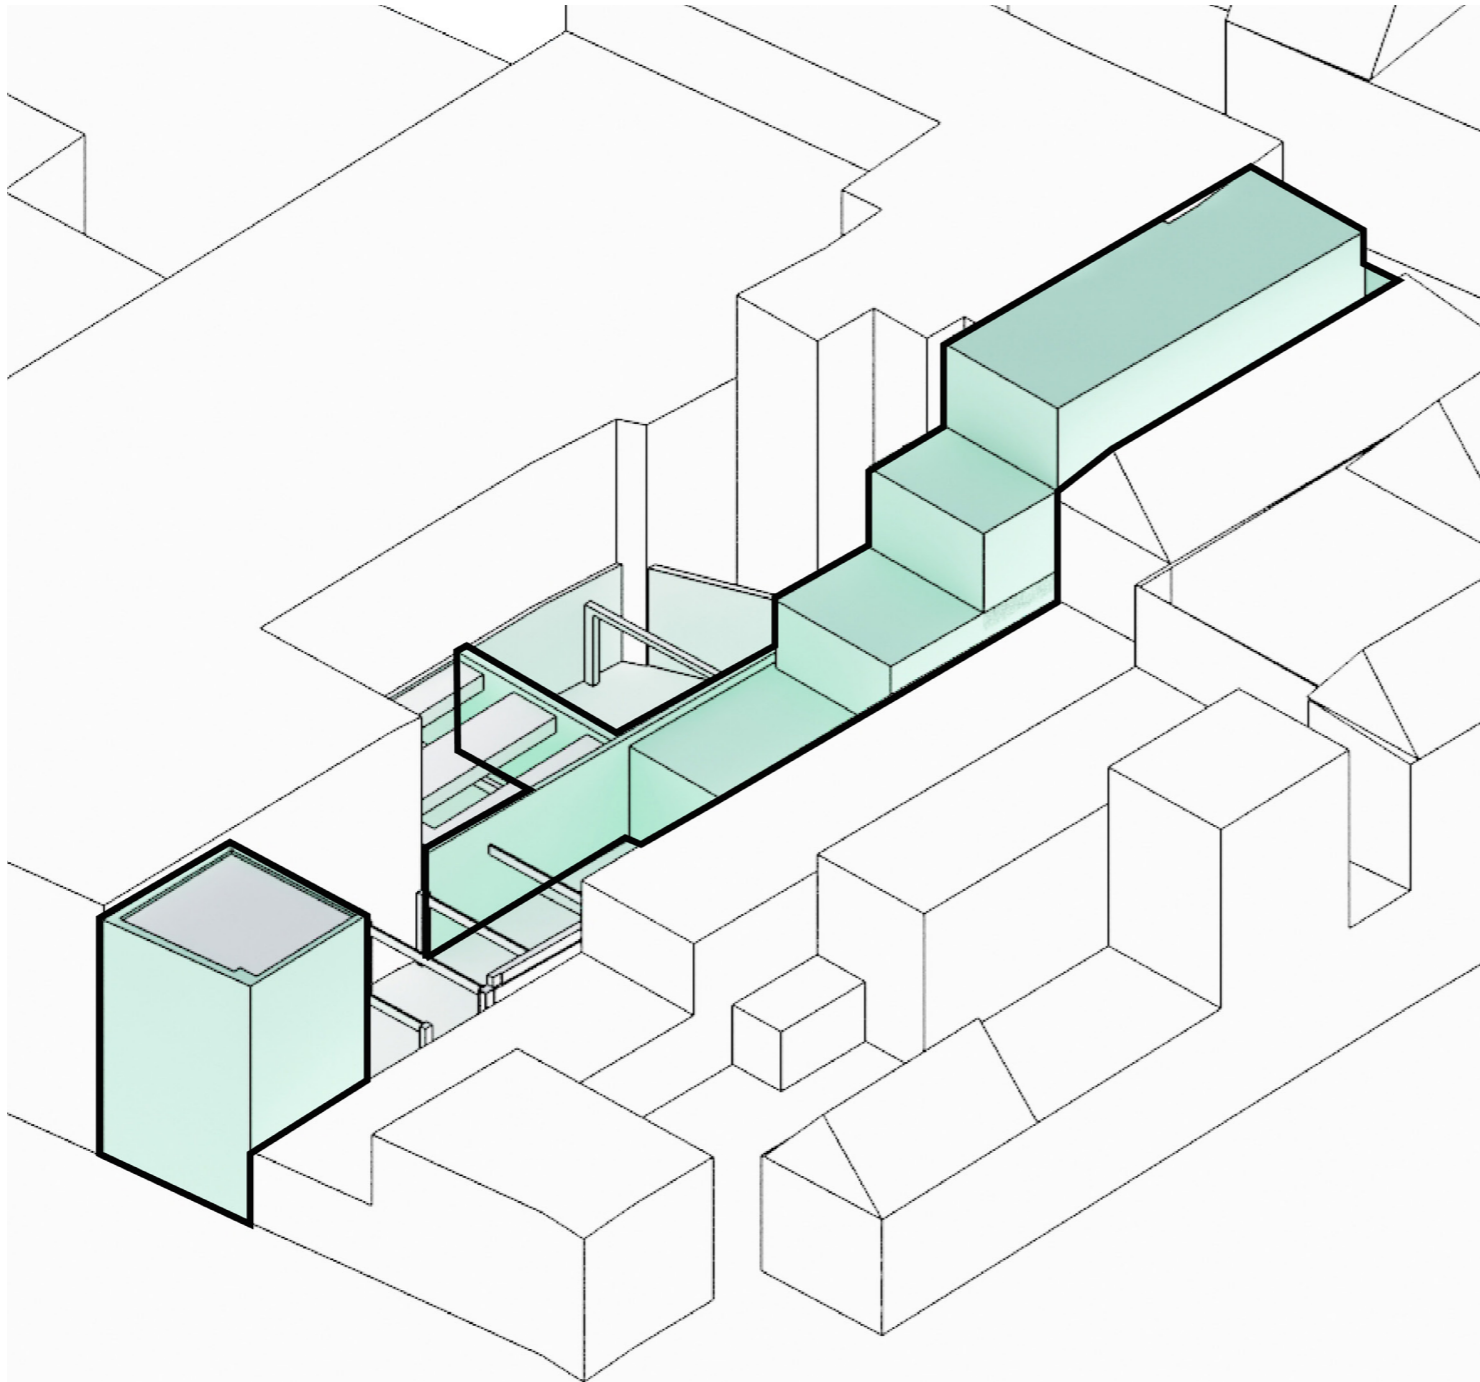
SCENARIO I

3 appartementen

horeca

podcast

3 studio's
