**VERSLAG VAN EEN HUISHOUELIJKE ELEKTRISCHE INSTALLATIE OP LAAGSPANNING  
EN OP ZEER LAGE SPANNING**

| AARD ONDERZOEK | VOORSCHRIFTEN | | | |
|---|---|---|---|---|
| <b>CONTROLEBEZOEK VAN EEN OUDE<br/>HUISHOUELIJKE ELEKTRISCHE<br/>INSTALLATIE BIJ VERKOOP</b> | BOEK 1 - KB 08/09/2019 | | | |

| * Datum onderzoek | 05/08/2026 | Verslag nummer | PL2026-292 |
| * Adres installatie | <b>ZEPPERENWEG 212 – 3800 ST-TRUIDEN</b> | | |

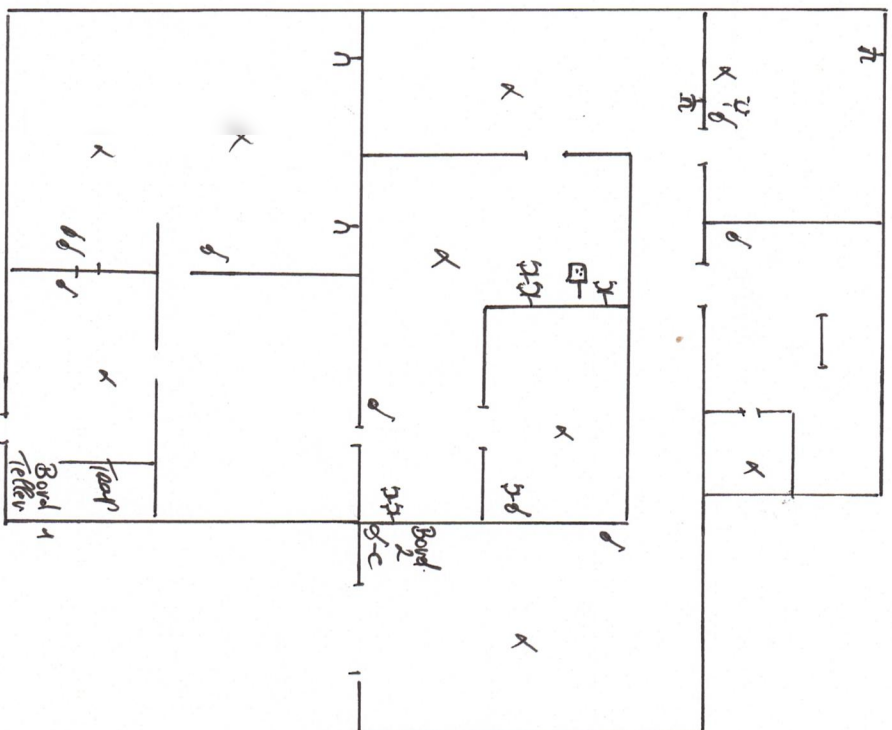
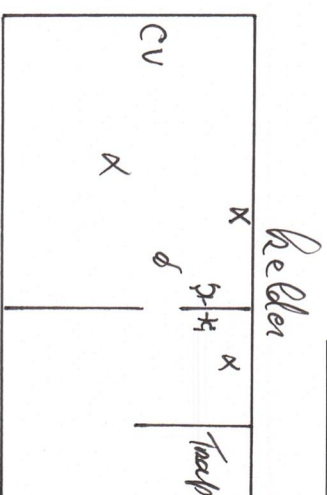
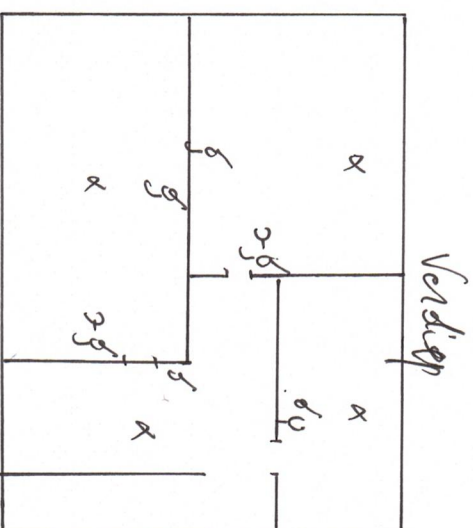
SITUATIESCHETS :

summiere schets

| Teller | 20 A – 3-fasig |
| Bord | |
| 2 U | 16 A |
| 2 U | 10 A |
| C 4 | 32 A |
| Bord 2 : | |
| 2 U | -/- |
