**Agent-bezoeker belast met het onderzoek : Tommy Huveneers****VERSLAG VAN EEN HUISHOUELIJKE ELEKTRISCHE INSTALLATIE OP LAAGSPANNING  
EN OP ZEER LAGE SPANNING**

| * Datum onderzoek | 03-09-2026 | Verslag nummer | TH-2026-0800-060 |
| * Adres installatie | <b>Havermarkt 38 bus 3, 3500 Hasselt</b> | | |

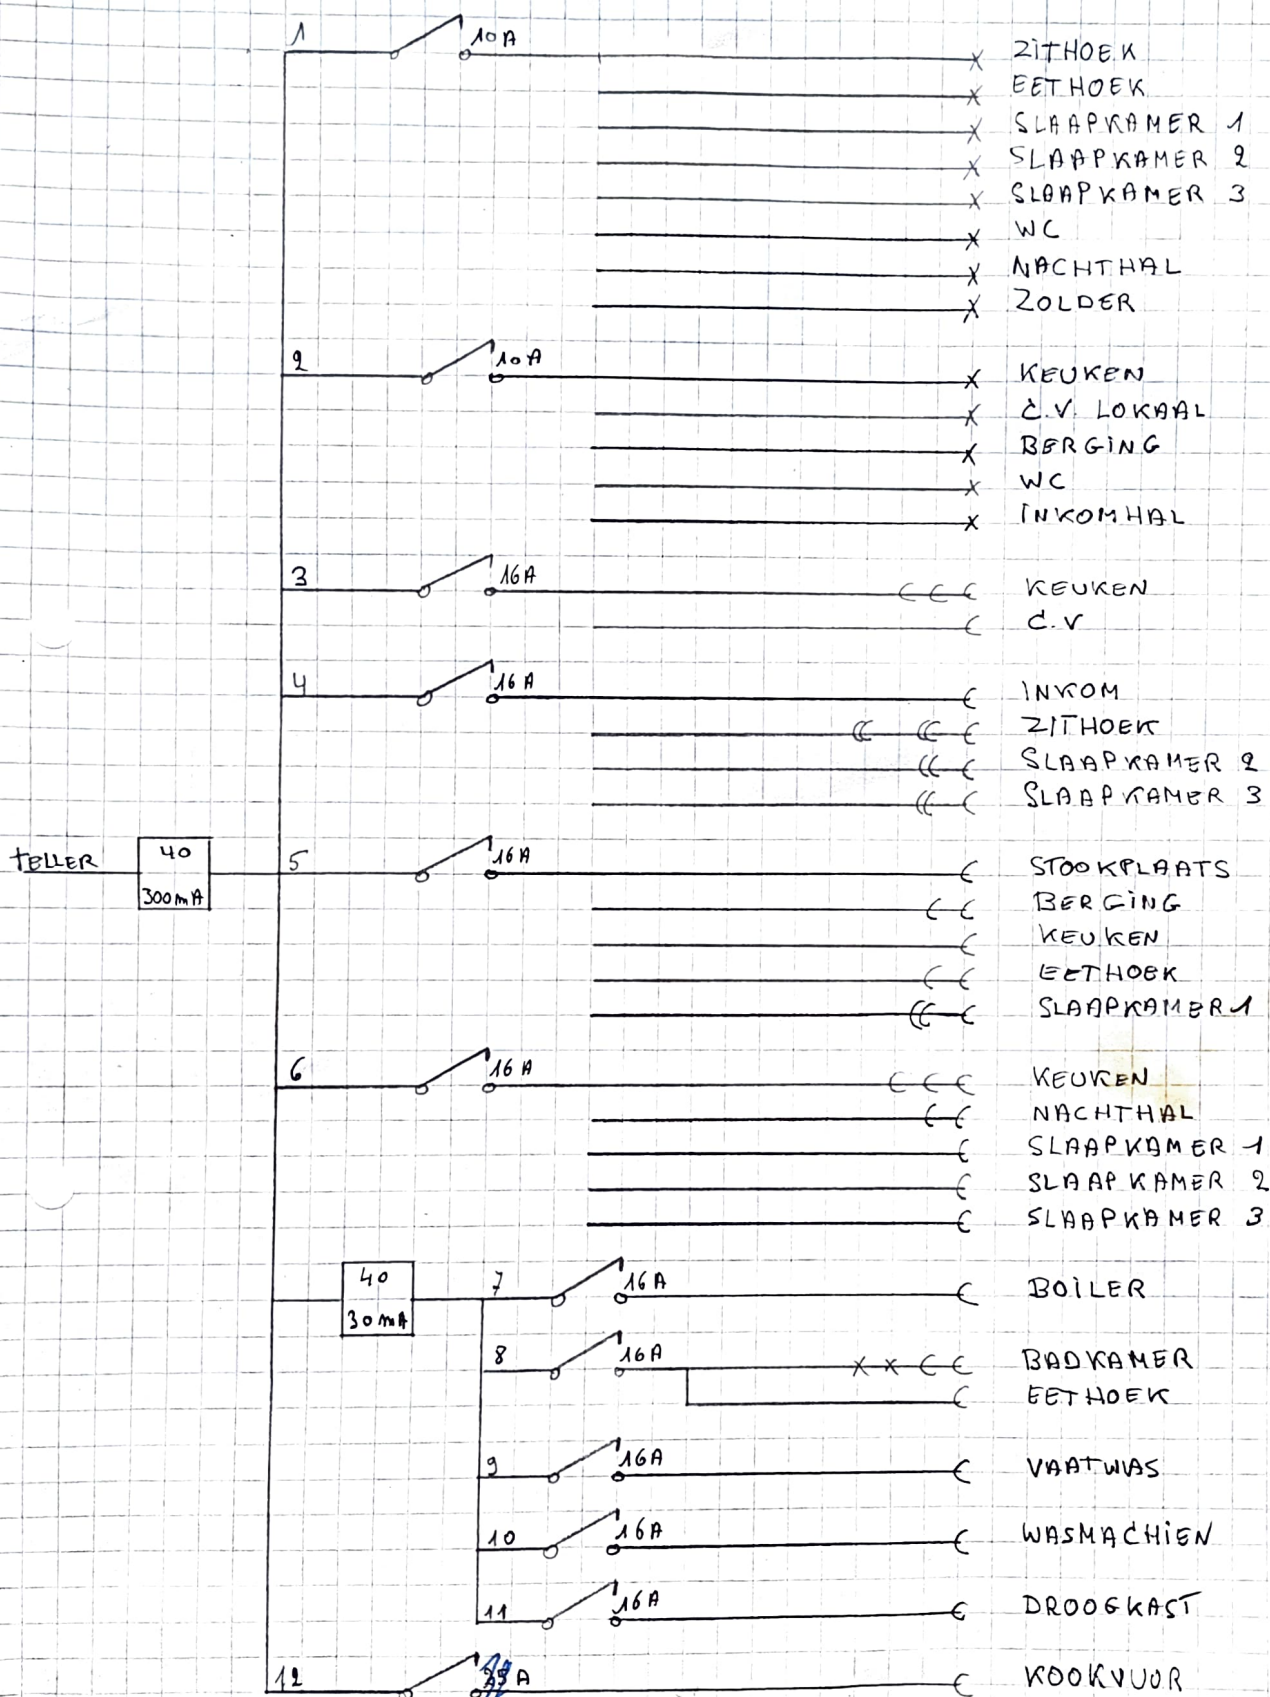
EENDRAADSCHEMA

| 4.1 | Het eendraadsschema is niet volledig. De nodige gegevens, waaronder de kenmerken van de beveiligingstoestellen en de elektrische leidingen (type, doorsnede en plaatsingswijze), dienen correct en volledig op het eendraadsschema te worden vermeld. (B1:3.1.2.1) |
