## Rapport de contrôle d'installations électriques à basse et à très basse tension

**RÉF. 114/2022/85953/01:1**

**DATE DU CONTRÔLE** 22/11/2022 **AGENT VISITEUR** Julien Pierre  
**ADRESSE DU CONTRÔLE** Rue du Pont 34 - 6061 Charleroi **TYPE DE CONTRÔLE** Visite de contrôle vente ancienne installation (8.4.2.)

#### Croquis de position élémentaire et descriptif sommaire des tableaux

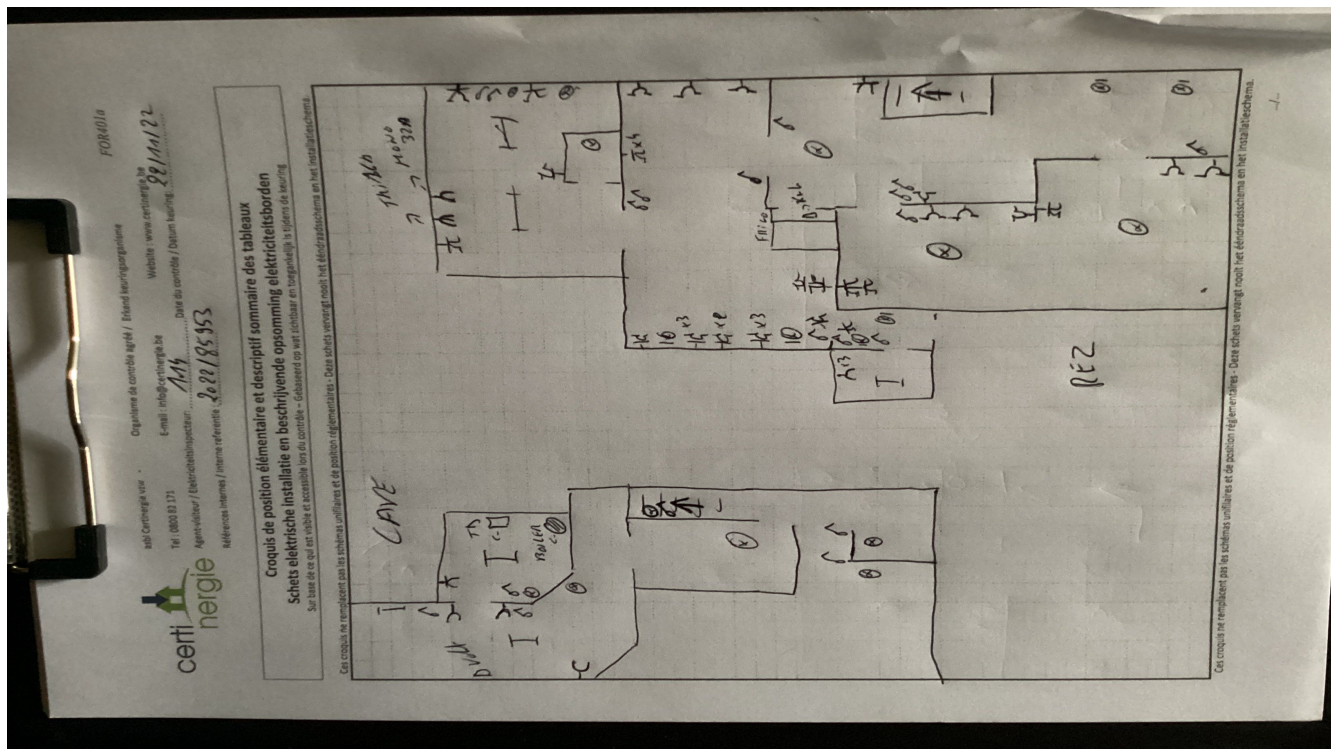
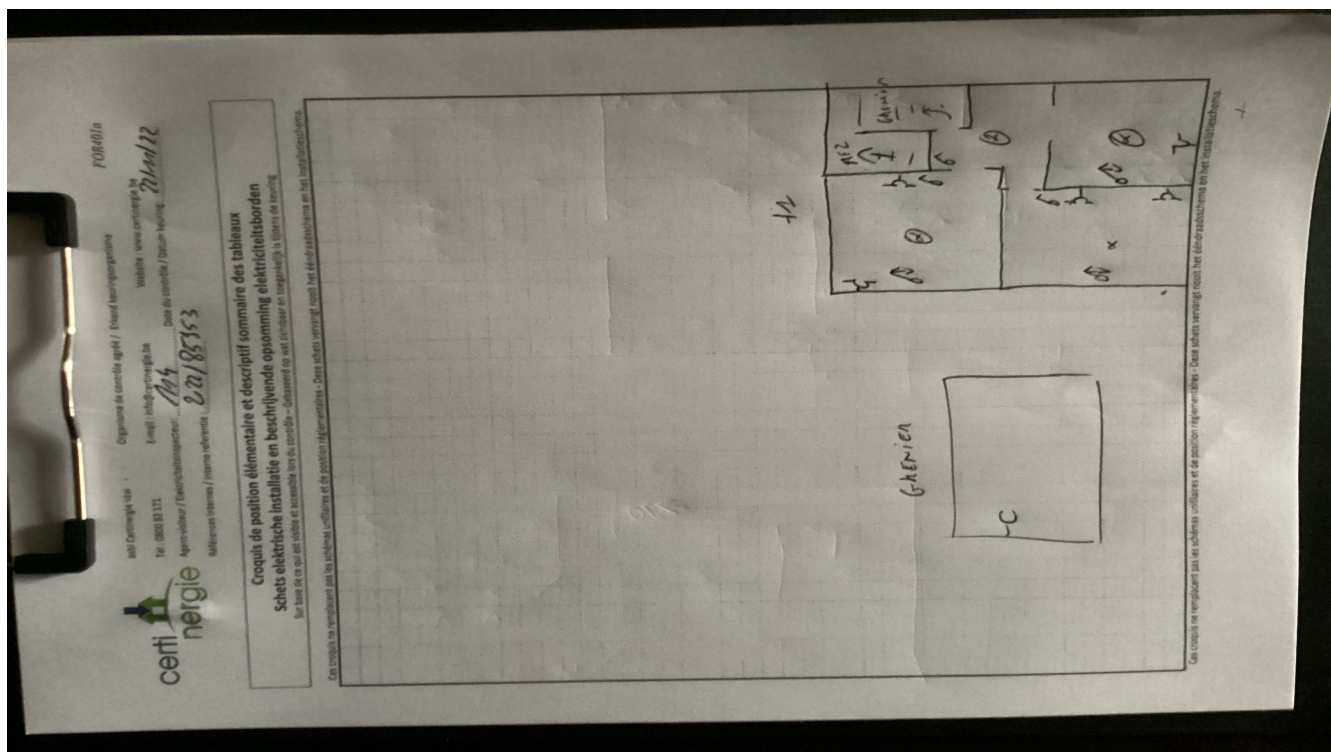
sur base de ce qui est visible et accessible lors du contrôle

Note : ces croquis ne remplacent pas les schémas unifilaires et de position réglementaires
