Rapport de contrôle d'installations électriques à basse et à très basse tension

RÉF. 108/2024/67059/01:1

DATE DU CONTRÔLE 28/05/2024
 ADRESSE DU CONTRÔLE Rue de Priesmont 1 - 1495 Villers-la-Ville

TYPE DE CONTRÔLE Visite de contrôle vente ancienne installation (8.4.2.)

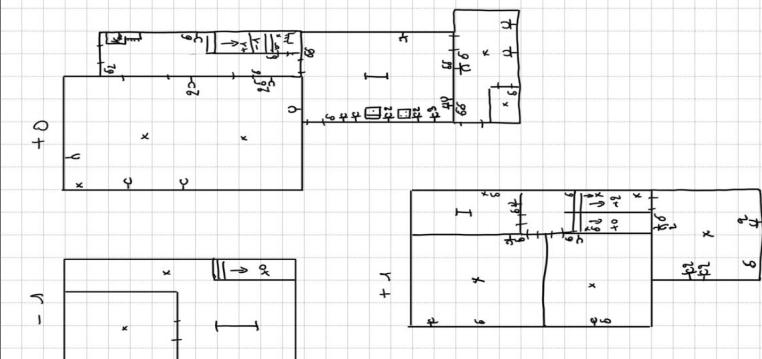
1 sur 1

Croquis de position élémentaire et descriptif sommaire des tableaux
 sur base de ce qui est visible et accessible lors du contrôle
 Note : ces croquis ne remplacent pas les schémas unifilaires et de position réglementaires
